SCHEDA DI 1° LIVELLO DI RILEVAMENTO DANNO, PRONTO INTERVENTO E AGIBILITÀ PER EDIFICI ORDINARI NELL'EMERGENZA POST-SISMICA
(AeDES 06/2008)

Provincia: TERNO
Comune: PIETRACAMELA
Frazione/Località: (denominazione Istat) INTERMESOLI
1 ○ via
2 ○ corso
3 ○ vicolo
4 ○ piazza
5 ● altro
Num. Civico |01|
(Indicare: contrada, località, traversa, salita, etc.) PRIVIA MEZZATORRA / FRAZIONE DEGLI EMIGRANTI
Coordinate geografiche (ETRS89 – UTM fuso 32-33) E |_|_|_|_|_|_| N |_|_|_|_|_|_| Fuso |_|_|
Denominazione edificio o proprietario: SIG. DI CARLO DOMENICA

IDENTIFICATIVO SOPRALLUOGO: Squadra 44M (2324) | Scheda n. 003 (153) | Data giorno 10 mese 05 anno 09
IDENTIFICATIVO EDIFICIO: Istat Reg. |_|_| Istat Prov. |_|_| Istat Comune |_|_|_| N° aggregato 3409346 N° edificio 01
Cod. di Località Istat |_|_|_|_|_|_| Tipo carta |_|
Sez. di censimento Istat |_|_|_|_|_|_| N° carta |_|_|_|_|_|
Dati Catastali: Foglio |3| Allegato |_|_|
Particelle 773
Posizione edificio: 1 ○ Isolato 2 ● Interno 3 ○ D'estremità 4 ○ D'angolo
Codice Uso |5|

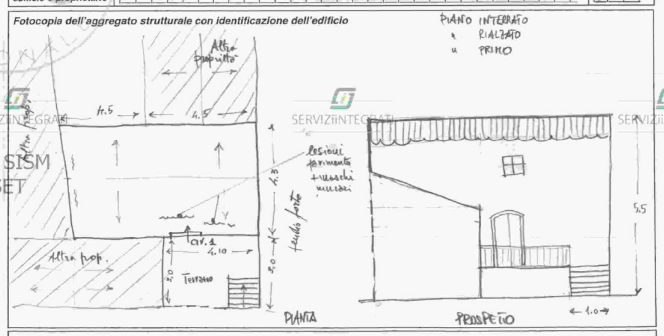
Fotocopia dell'aggregato strutturale con identificazione dell'edificio

Argomento	Annotazioni (Foto d'insieme dell'edificio — spillo)
1.	L'EDIFICIO È REALIZZATO CON MURATURA PIETRAME IRREGOLARE SCARSAMENTE LEGATO.
2.	IL SOLAIO DI COPERTURA DEL FONDACO È REALIZZATO IN PARTE CON PICCOLE PUTRELLE (DOPPIO PROFILATO ARMA-PATO) E VOLTICINE IN MATTONI PIENI ED IN ALTRA VANO RICOSTRUITO IN TAVOLONI E PICCOLE PUTRELLE.
3.	NEI SOLAI SI EVIDENZIANO LESIONI TRASVERSALI PASSANTI. LA COPERTURA È STATA RIFATTA IN C.A.
4	STANTE QUANTO SOPRA, SI È PROVVEDUTO AD INIBIRE L'ACCESSO ALL'EDIFICIO E DELIMITABILE OPPORTUNAMENTE IL PERIMETRO ESTERNO.
5.	È URGENTE LA REALIZZAZIONE DELLE OPERE DI P.I. SUINDICATE

*	**	PROVVEDIMENTI DI P.I. SUGGERITI	*	**	PROVVEDIMENTI DI P.I. SUGGERITI
1 ☐	☐	Messa in opera di cerchiature o tiranti	7 ☐	☐	Rimozione di cornicioni, parapetti, aggetti
2 ☐	☐	Riparazione danni leggeri alle tamponature e tramezzi	8 ☐	☐	Rimozione di altri oggetti interni o esterni
3 ☐	☐	Riparazione copertura	9 ☐	☒	Transennature e protezione passaggi
4 ☐	☐	Puntellatura di scale	10 ☐	☐	Riparazioni delle reti degli impianti
5 ☐	☐	Rimozione di intonaci, rivestimenti, controsoffittature	11 ☐	●	PUNTELLATURA DE SOLAI PRIVIA ESECUZIONE DI TAVOLATO DI APPOGGIO
6 ☐	☐	Rimozione di tegole, comignoli, parapetti	12 ☐	☐
