## 1 RELAZIONE ILLUSTRATIVA

La presente relazione è stata redatta nell'ambito della stesura del Progetto Esecutivo avente titolo " **POR FESR Abruzzo 2014-2020. ASSE V - Riduzione del rischio idrogeologico - Azione 5.1.1. Interventi di messa in sicurezza e per l'aumento della resilienza dei territori più esposti a rischio idrogeologico e di erosione costiera - Attuazione del Programma degli interventi prioritari in materia di difesa del suolo approvato con Deliberazione di Giunta Regionale n. 34 del 2 Febbraio 2017. Concessione in favore del Comune di Pietracamela (TE). Primi interventi di riduzione del Rischio Idrogeologico nel Centro Storico. I° Lotto - Finanziamento di € 326.000,00 - CUP: D66J15000070001 - Pos: TE-F2-116**".

Il dissesto idrogeologico oggetto del presente progetto interessa il rilievo di Monte Calvario che si sviluppa nelle immediate adiacenze dell'abitato di Pietracamela a ridosso di via XXV Luglio e Piazza degli Eroi.

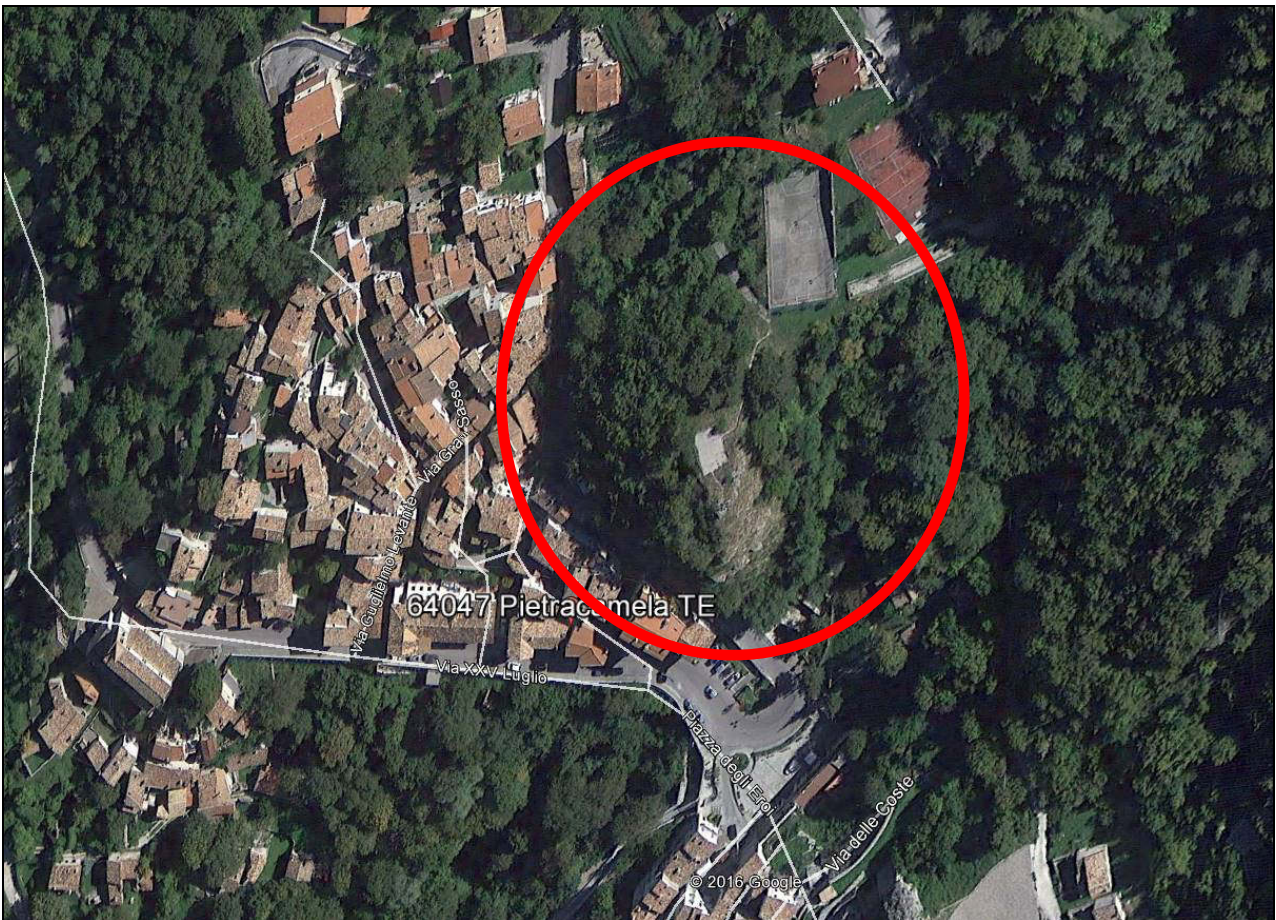
Particolare dell'area di intervento (Foto aerea tratta d Google Earth)
