COMUNE DI PIETRACAMELA

Piano di Ricostruzione

AMBITO INTERMESOLI. Riconoscimento dello stato dei luoghi

Ricognizione dello stato dei luoghi

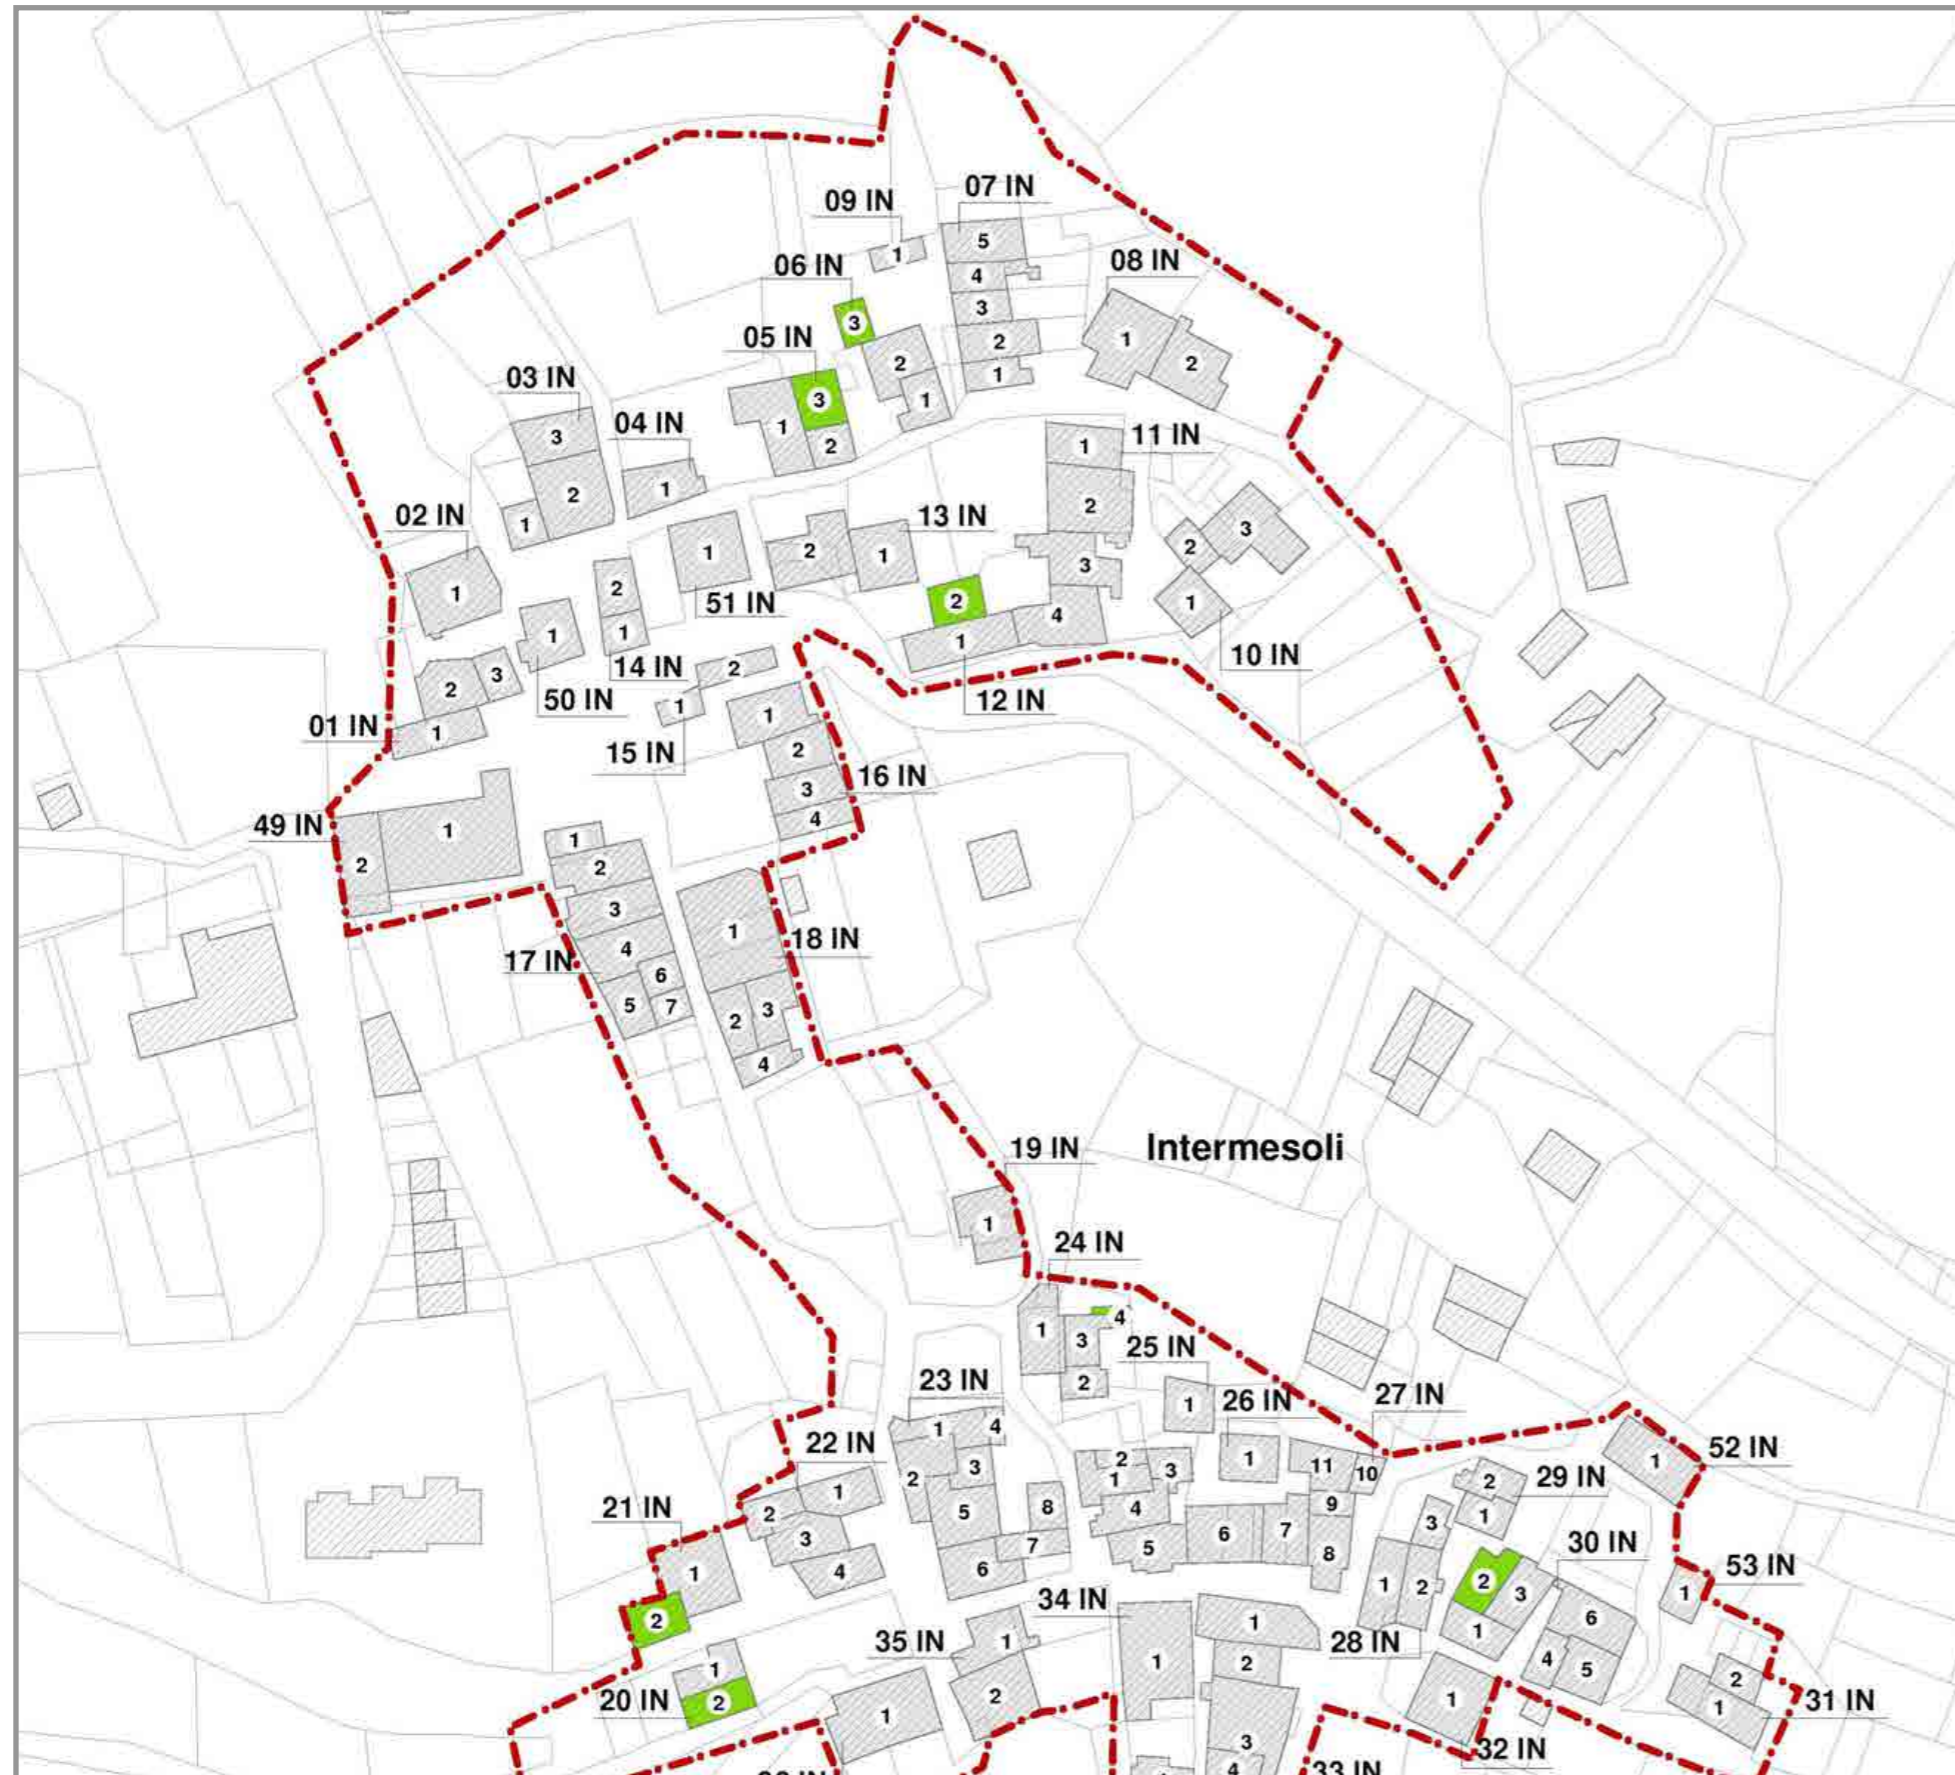
0 9

Grado di dissesto: rudere, collabente

Modalità operative L'elaborato classifica gli edifici che alla data del sisma erano riconosciuti come:
 - ruderi: edifici senza copertura aventi il perimetro delimitato da pareti murarie che raggiungono l'altezza media di almeno 2 metri da terra
 - collabenti: edifici non abitabili o agibili e comunque di fatto non utilizzabili o non utilizzati

Sintesi Intermesoli è caratterizzato da n. 6 edifici collabenti.

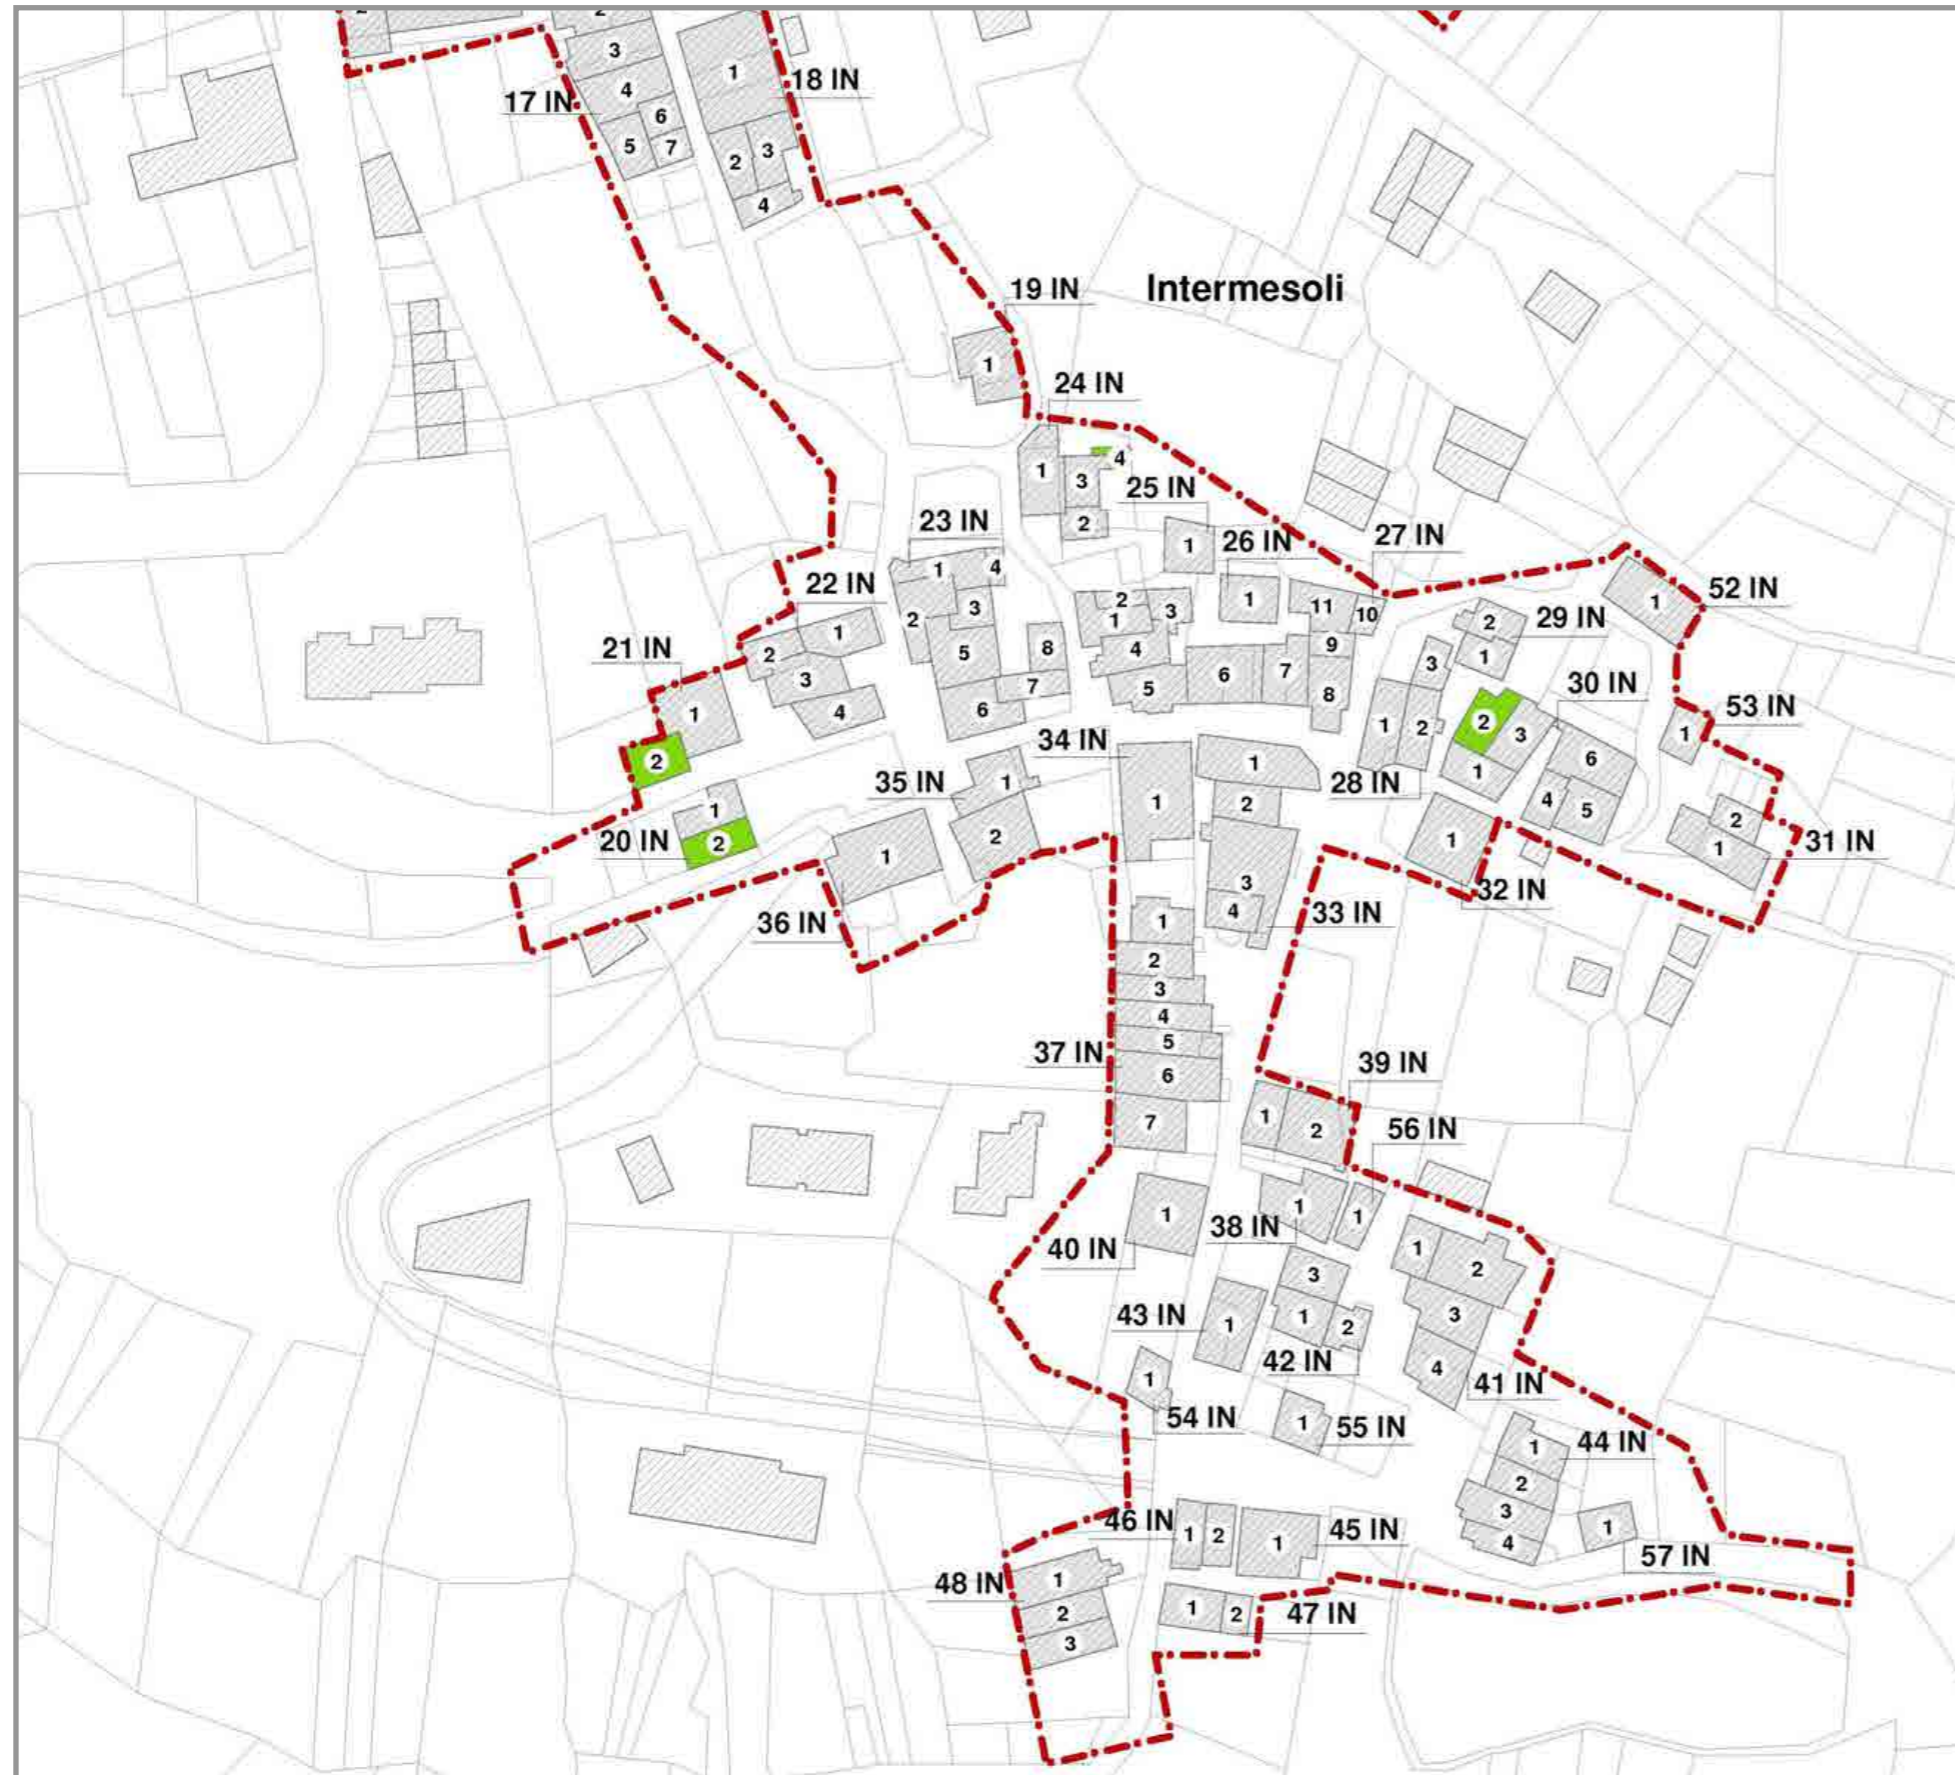
1 0

Grado di dissesto: rudere, collabente

Modalità operative L'elaborato classifica gli edifici che alla data del sisma erano riconosciuti come:
 - ruderi: edifici senza copertura aventi il perimetro delimitato da pareti murarie che raggiungono l'altezza media di almeno 2 metri da terra
 - collabenti: edifici non abitabili o agibili e comunque di fatto non utilizzabili o non utilizzati

Sintesi Intermesoli è caratterizzato da n. 6 edifici collabenti.

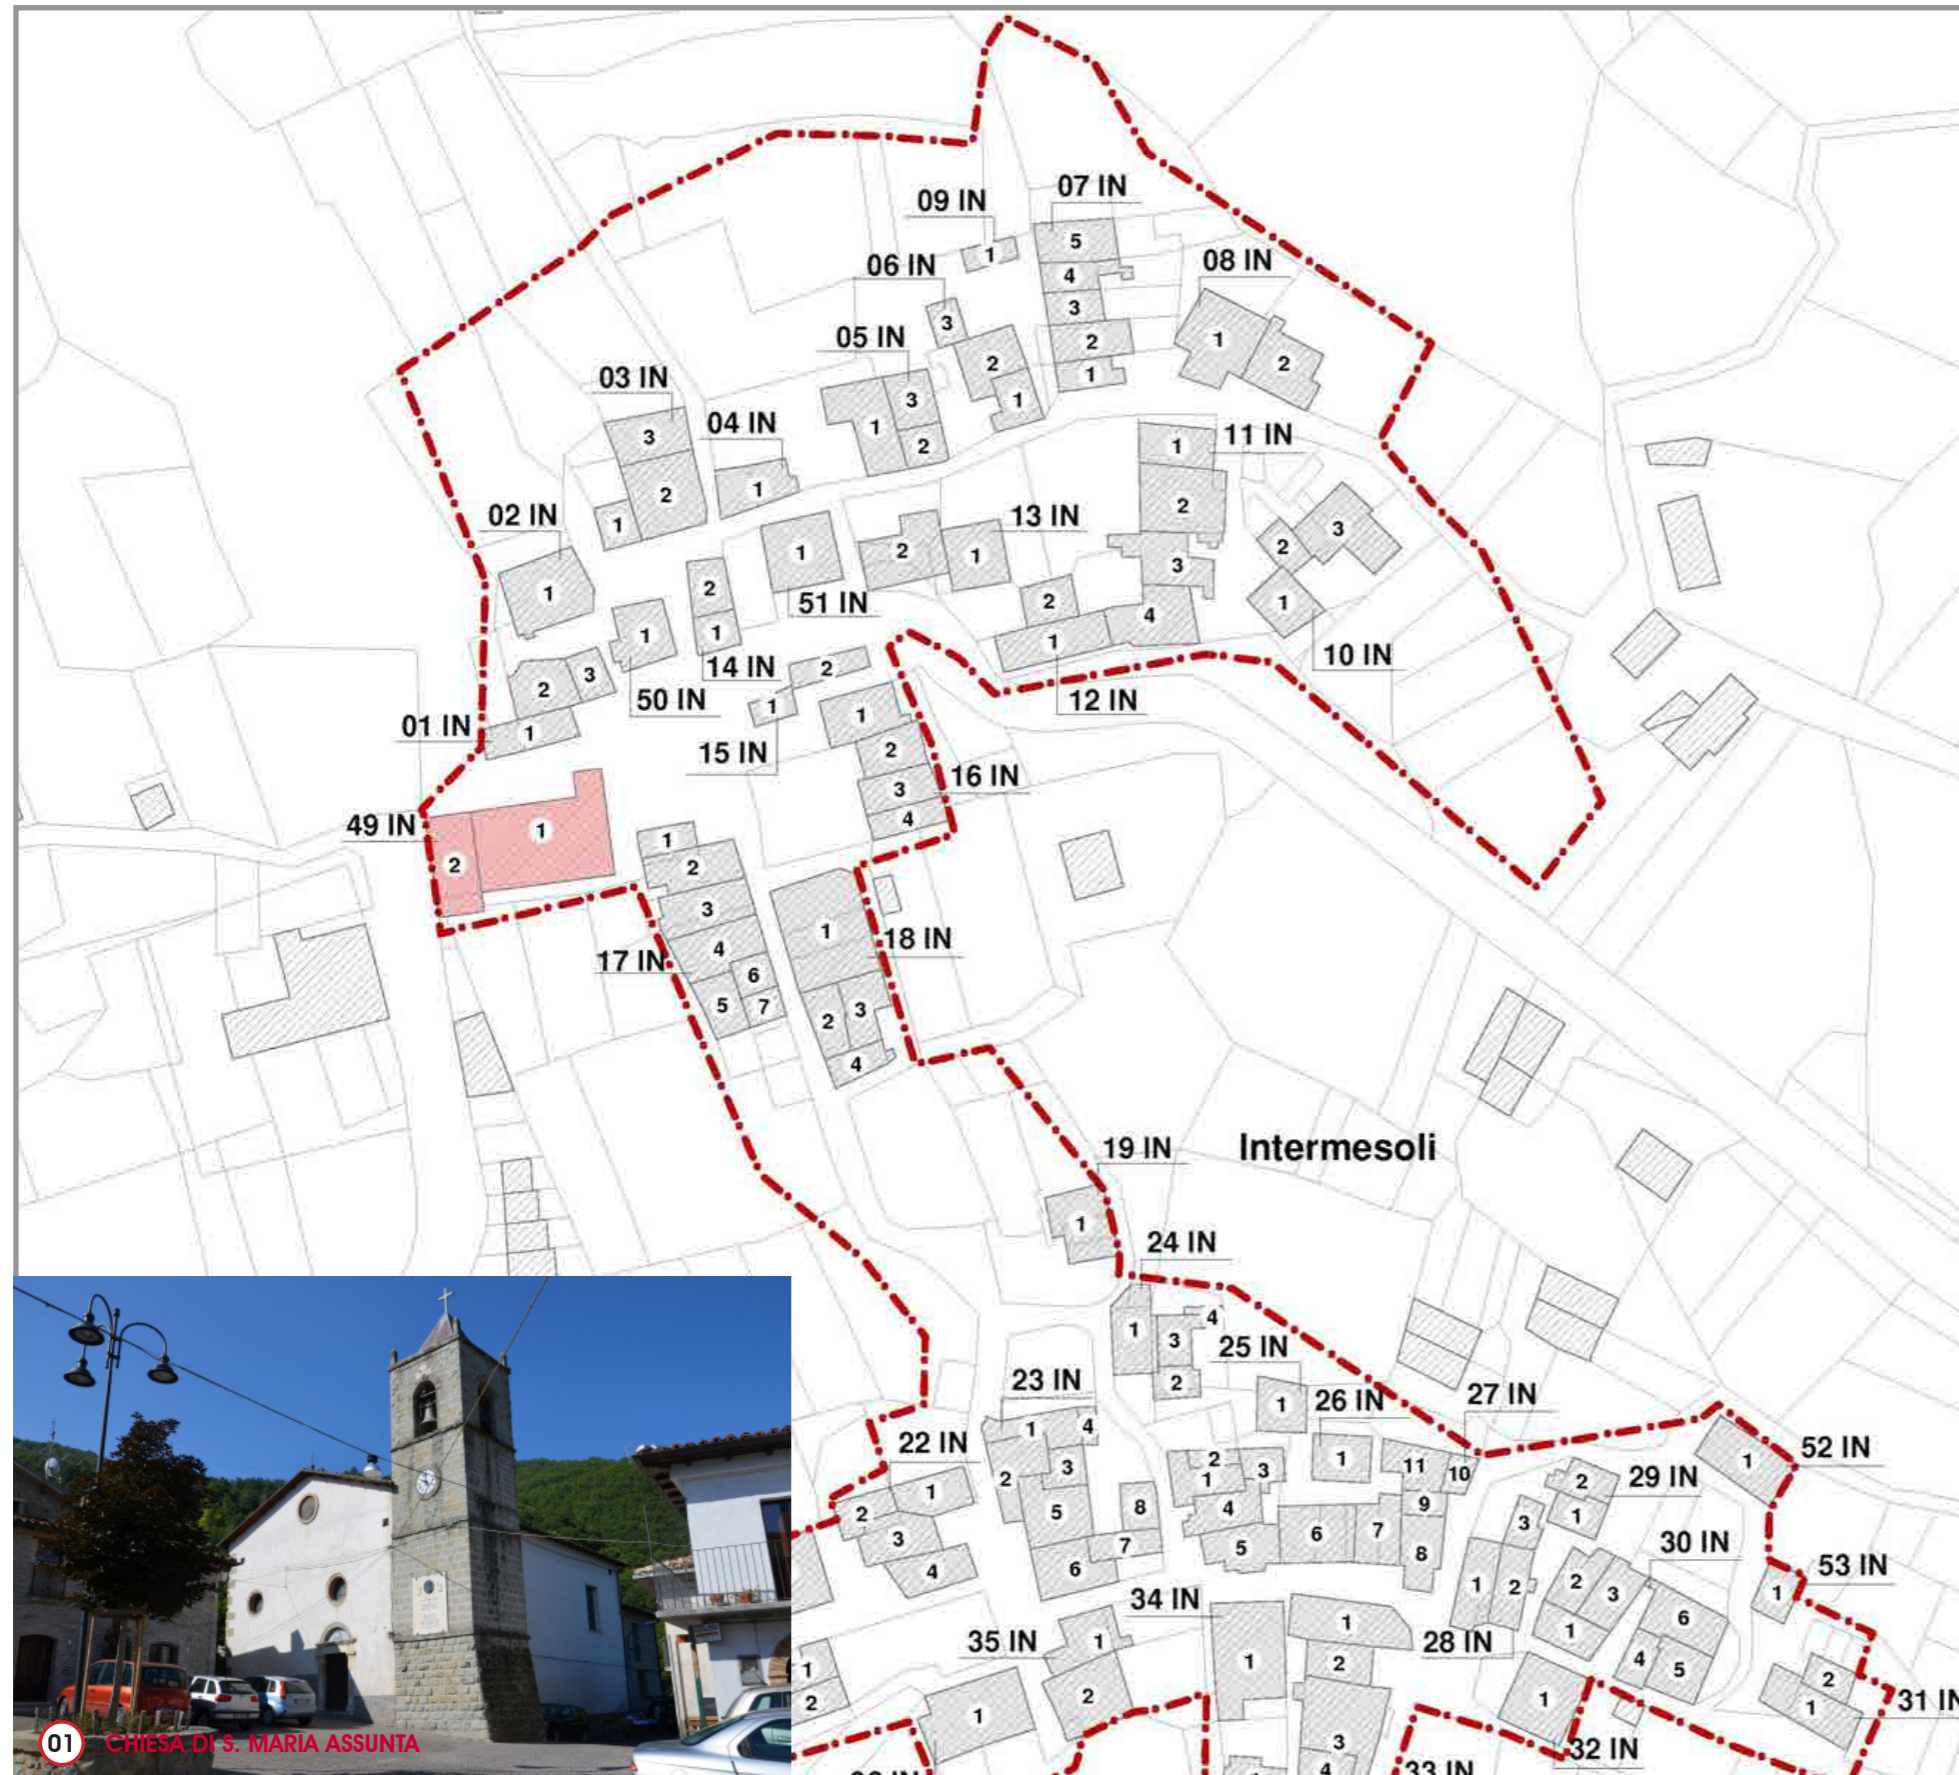
Edifici per il culto
INTERMESOLI NORD

Edifici per il culto

Modalità operative L'elaborato classifica gli edifici per il culto in funzione di:
- denominazione
- consistenza
- livello di danneggiamento
- soggetto attuatore
- inserimento in altre programmazioni
e di ogni altro dato necessario alla stima dei costi.

Sintesi La chiesa di S. Maria Assunta (49 IN), dichiarata inagibile, è stata oggetto di finanziamento per 500.000 €.

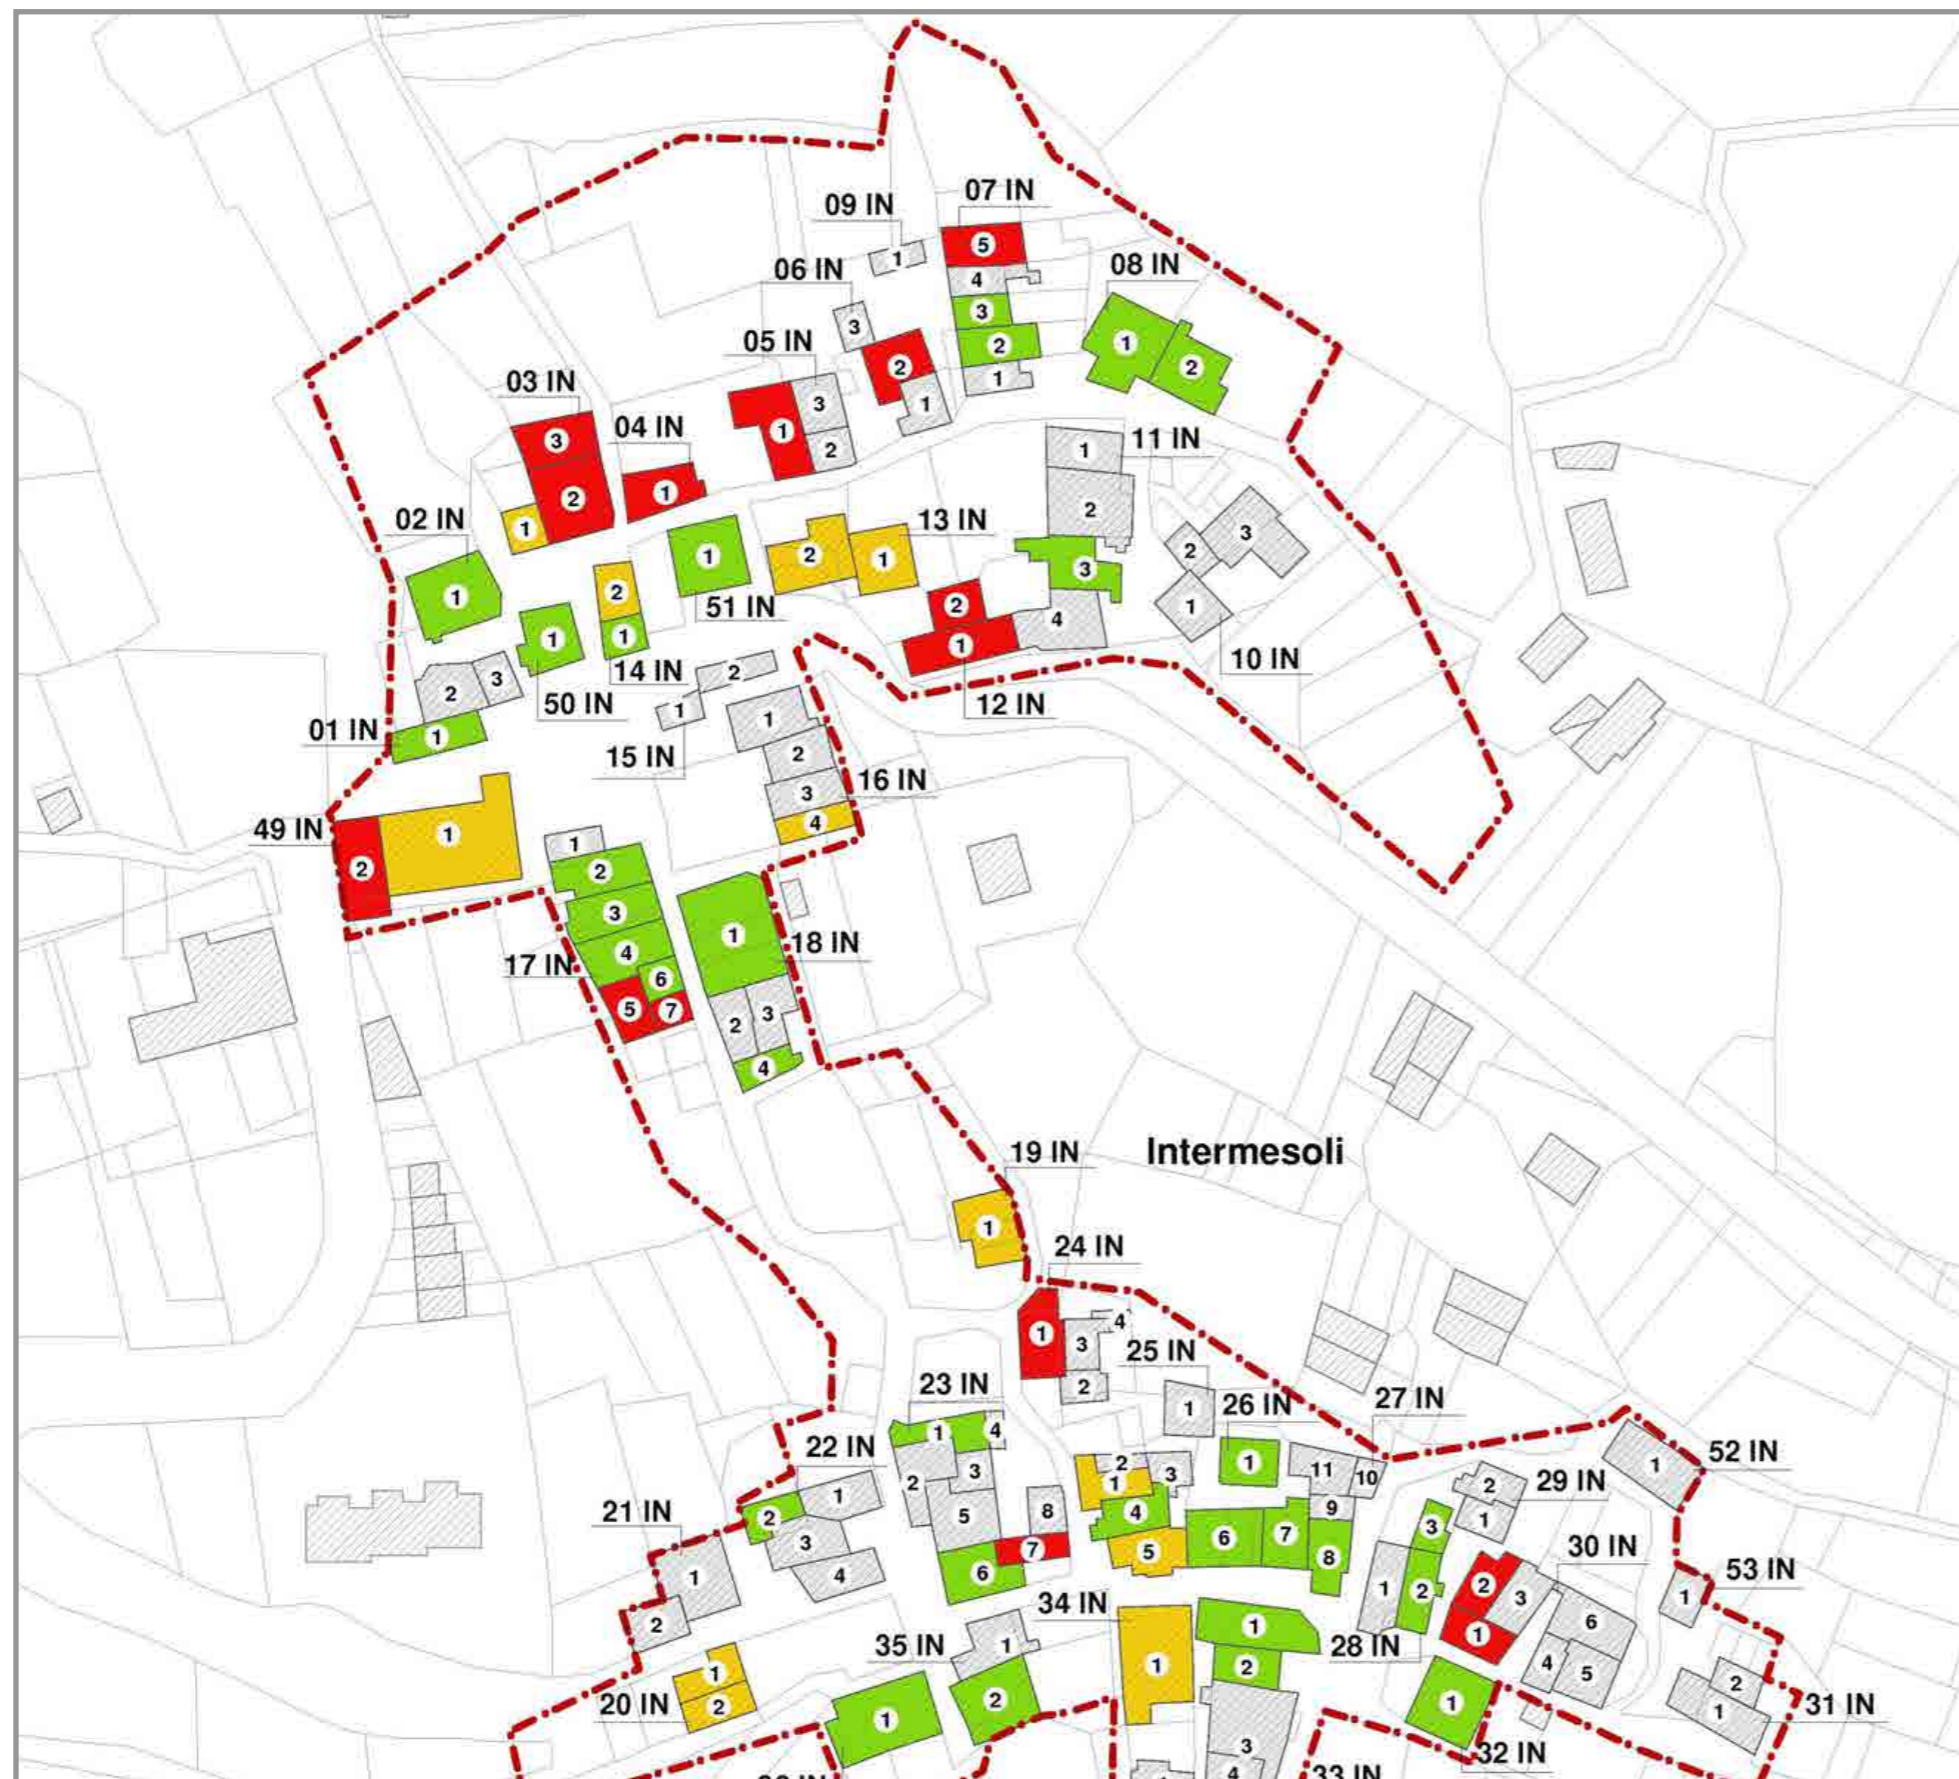
1 9

Esiti di agibilità con scheda Aedes

Modalità operative L'elaborato classifica gli esiti di agibilità con scheda Aedes:
 - A edificio AGIBILE
 - B edificio TEMPORANEAMENTE INAGIBILE (tutto o parte) ma AGIBILE con provvedimenti di pronto intervento
 - C edificio PARZIALMENTE INAGIBILE
 - E edificio INAGIBILE
 - F edificio INAGIBILE per rischio esterno

Sintesi Una piccola parte del tessuto edilizio di Intermesoli è stato valutato con scheda AEDES (circa il 20%).

Esiti di agibilità con scheda Aedes INTERMESOLI NORD

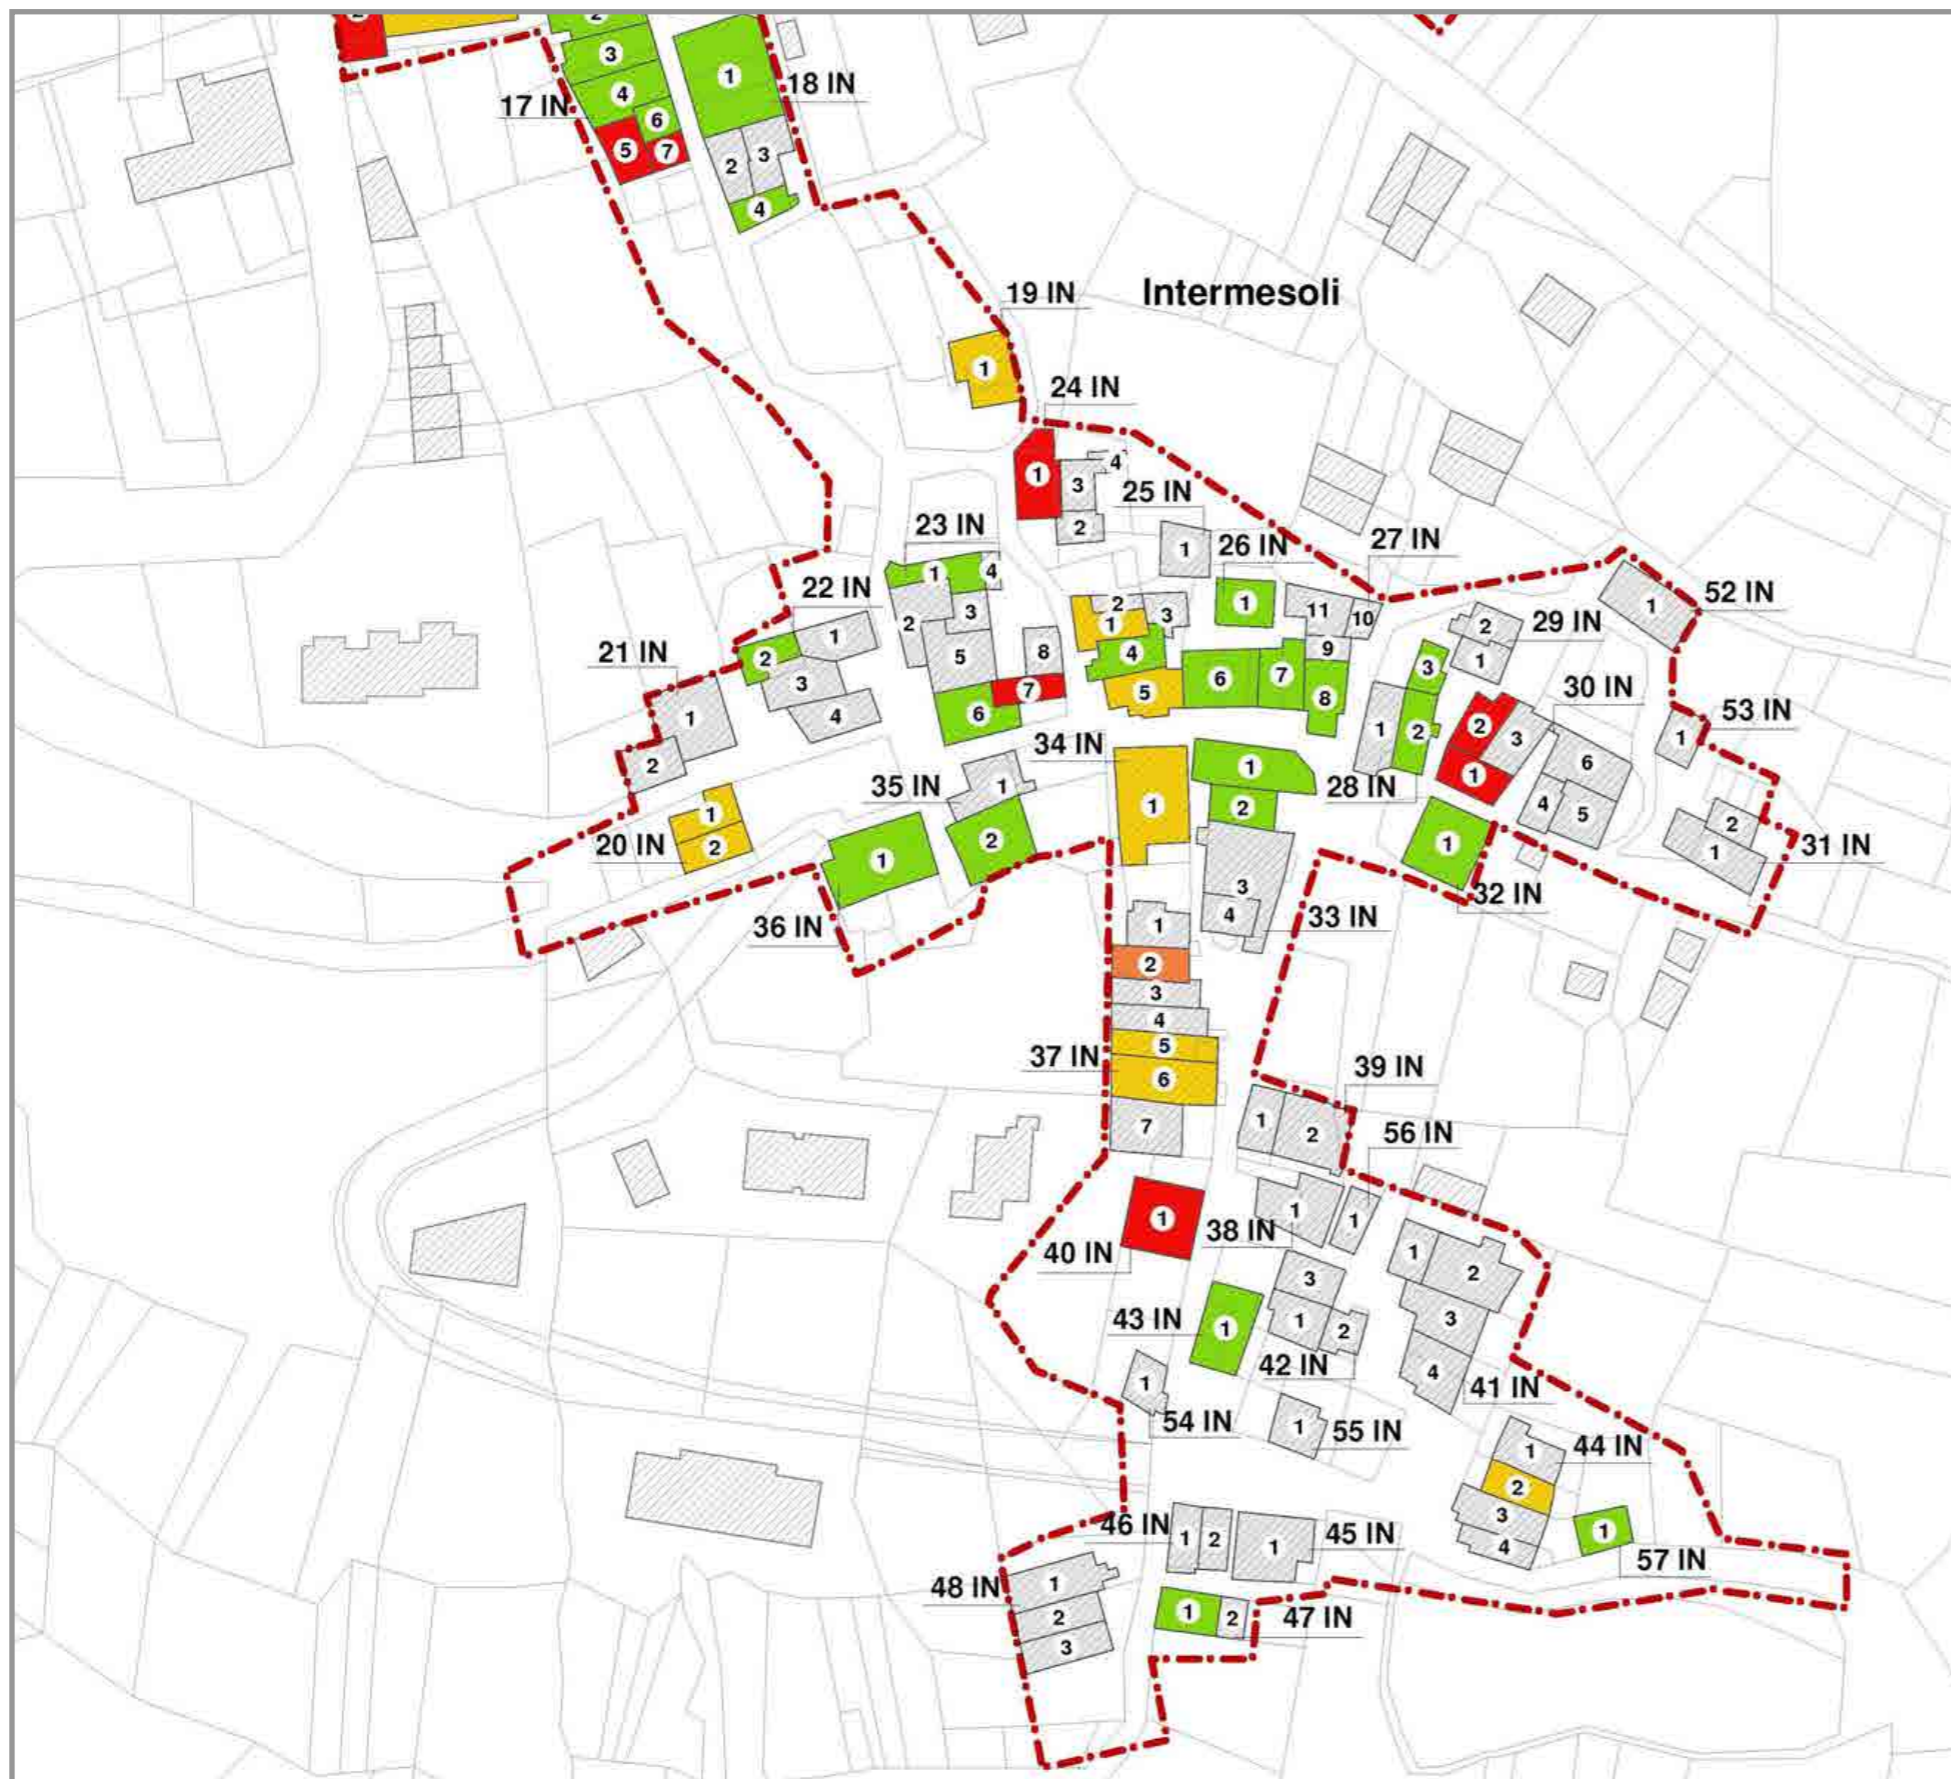
2 0

Esiti di agibilità con scheda Aedes

Modalità operative L'elaborato classifica gli esiti di agibilità con scheda Aedes:
 - A edificio AGIBILE
 - B edificio TEMPORANEAMENTE INAGIBILE (tutto o parte) ma AGIBILE con provvedimenti di pronto intervento
 - C edificio PARZIALMENTE INAGIBILE
 - E edificio INAGIBILE
 - F edificio INAGIBILE per rischio esterno

Sintesi Una piccola parte del tessuto edilizio di Intermesoli è stato valutato con scheda AEDES (circa il 20%).

Esiti di agibilità con scheda Aedes INTERMESOLI SUD

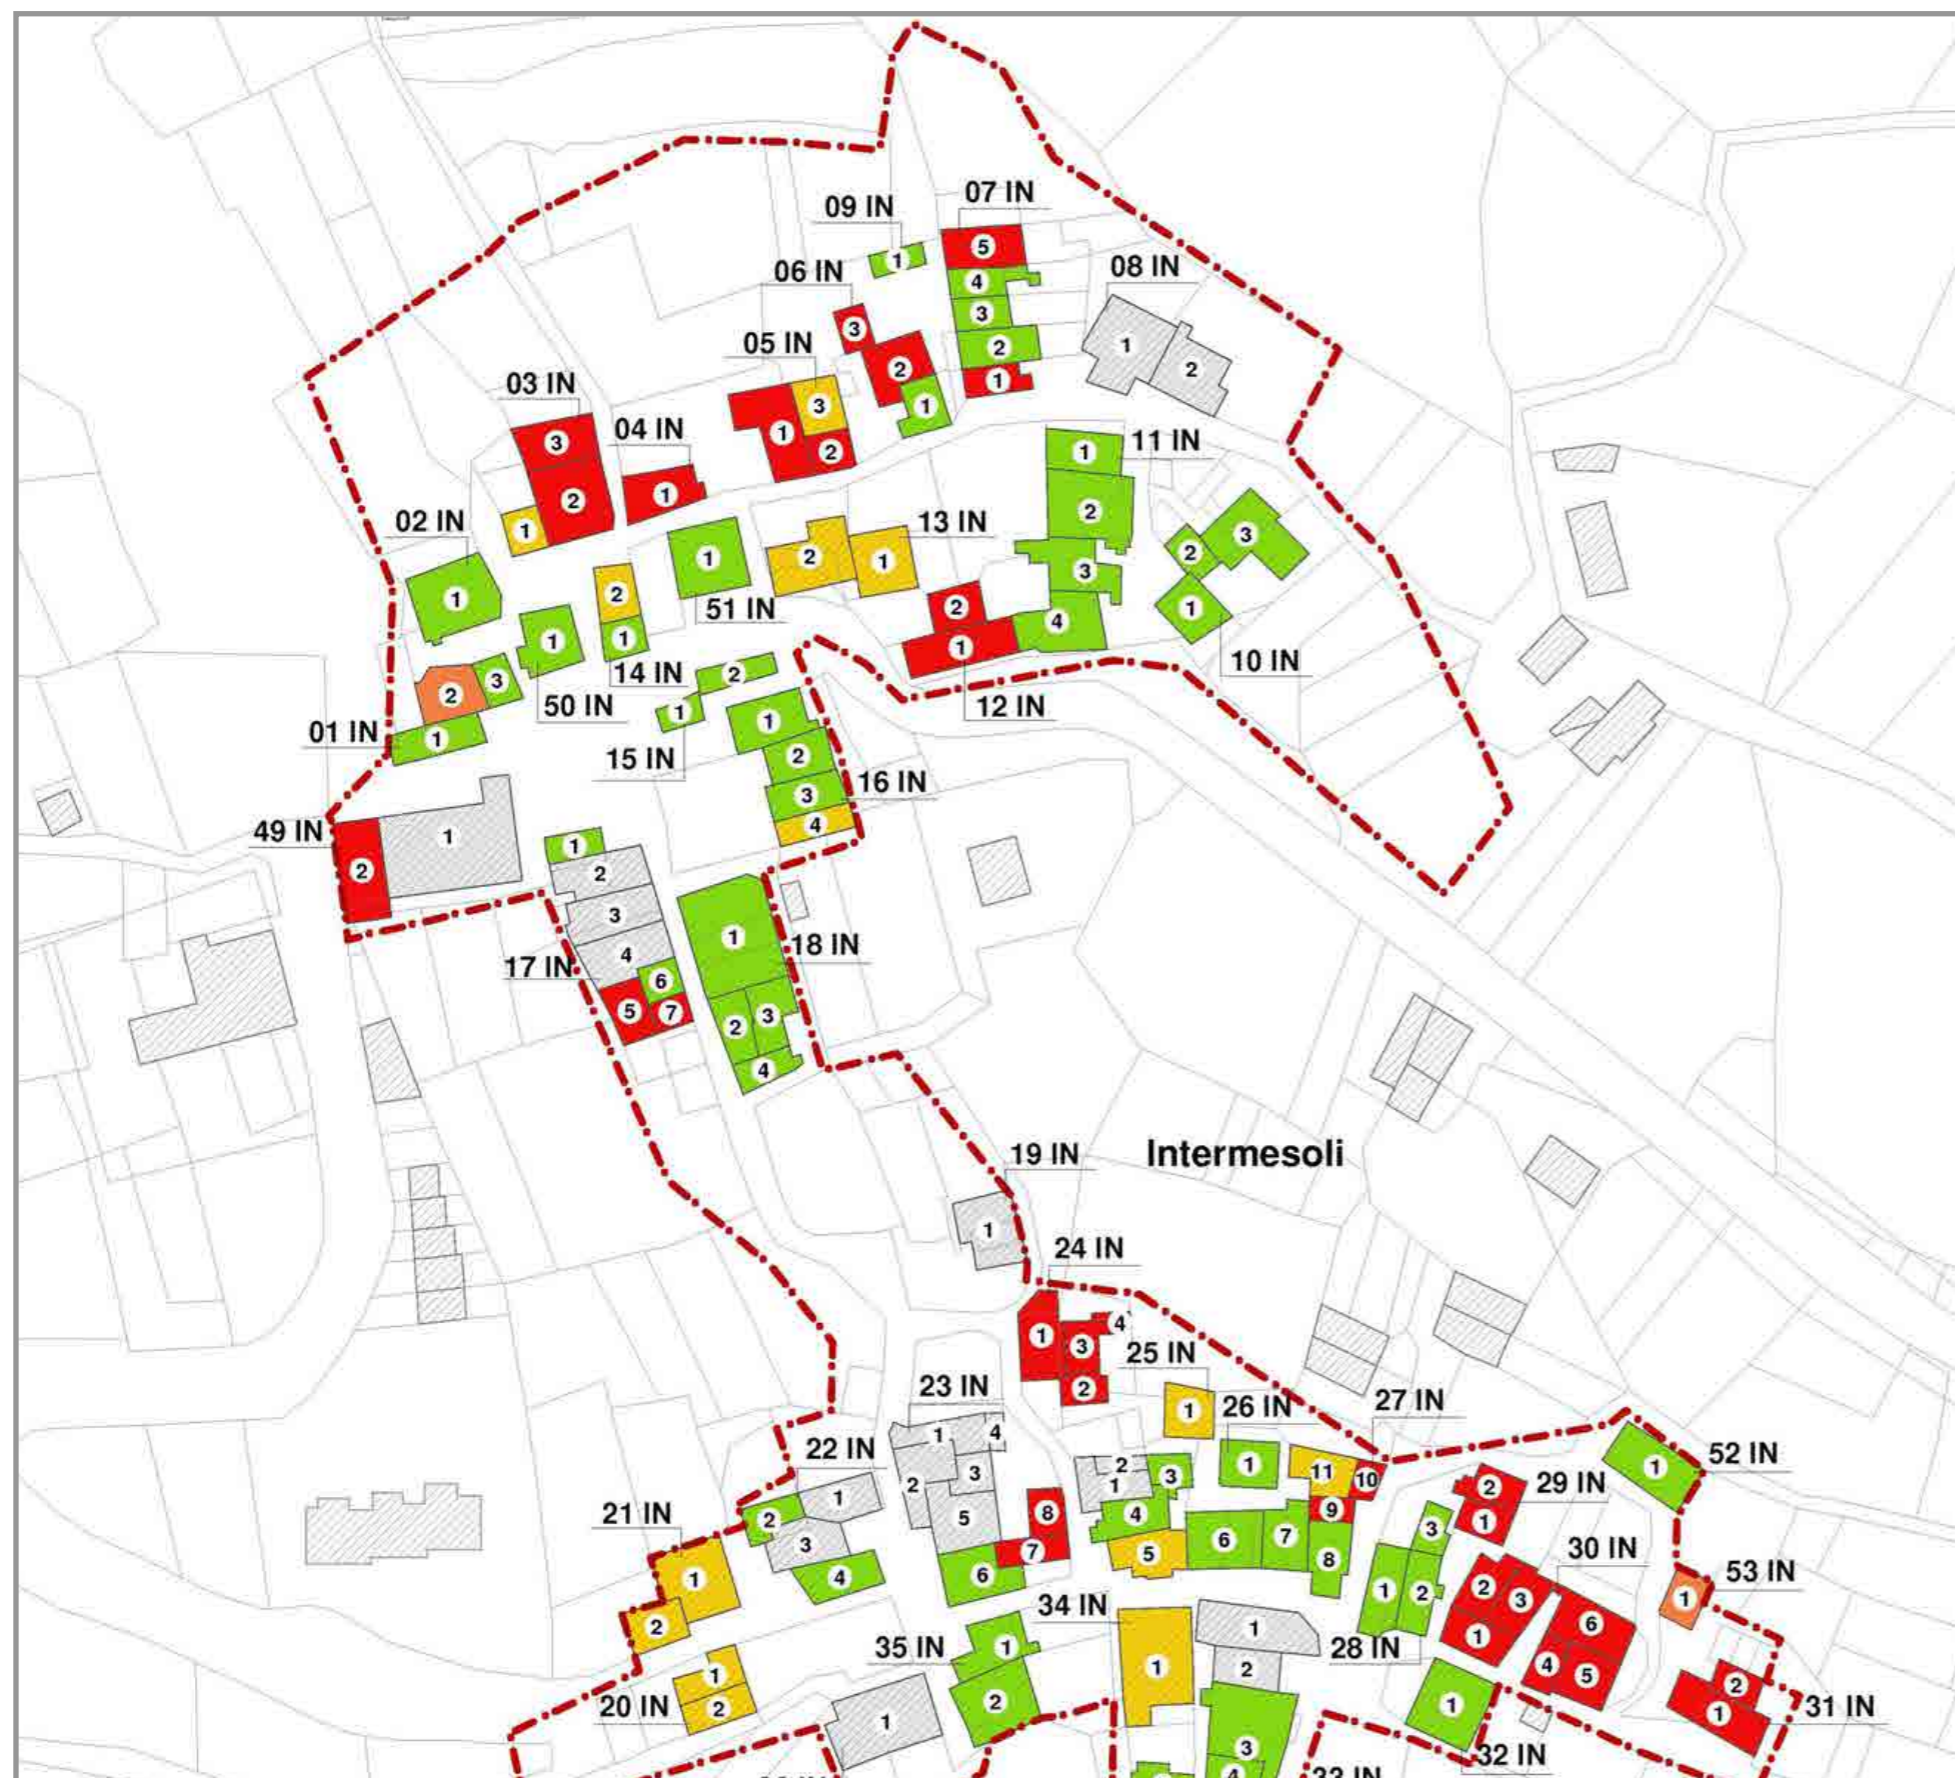
2 1

Esiti di agibilità PdR

Modalità operative A partire dagli esiti di agibilità di cui alle schede Aedes, il presente elaborato determina un'assegnazione ipotetica di:
 - esiti non assegnati
 - esiti contrastanti
 - esiti D ed F
 L'attribuzione ipotetica degli esiti è condotta sulla base dei sopralluoghi e di concerto con l'ufficio tecnico comunale.

Sintesi L'elaborato conferma gli esiti rilevati con scheda Aedes e implementa quelli mancanti o contrastanti.

Esiti di agibilità PdR INTERMESOLI NORD
