COMUNE DI PIETRACAMELA

Piano di Ricostruzione

AMBITO INTERMESOLI. Riconoscimento dello stato dei luoghi

Ricognizione dello stato dei luoghi

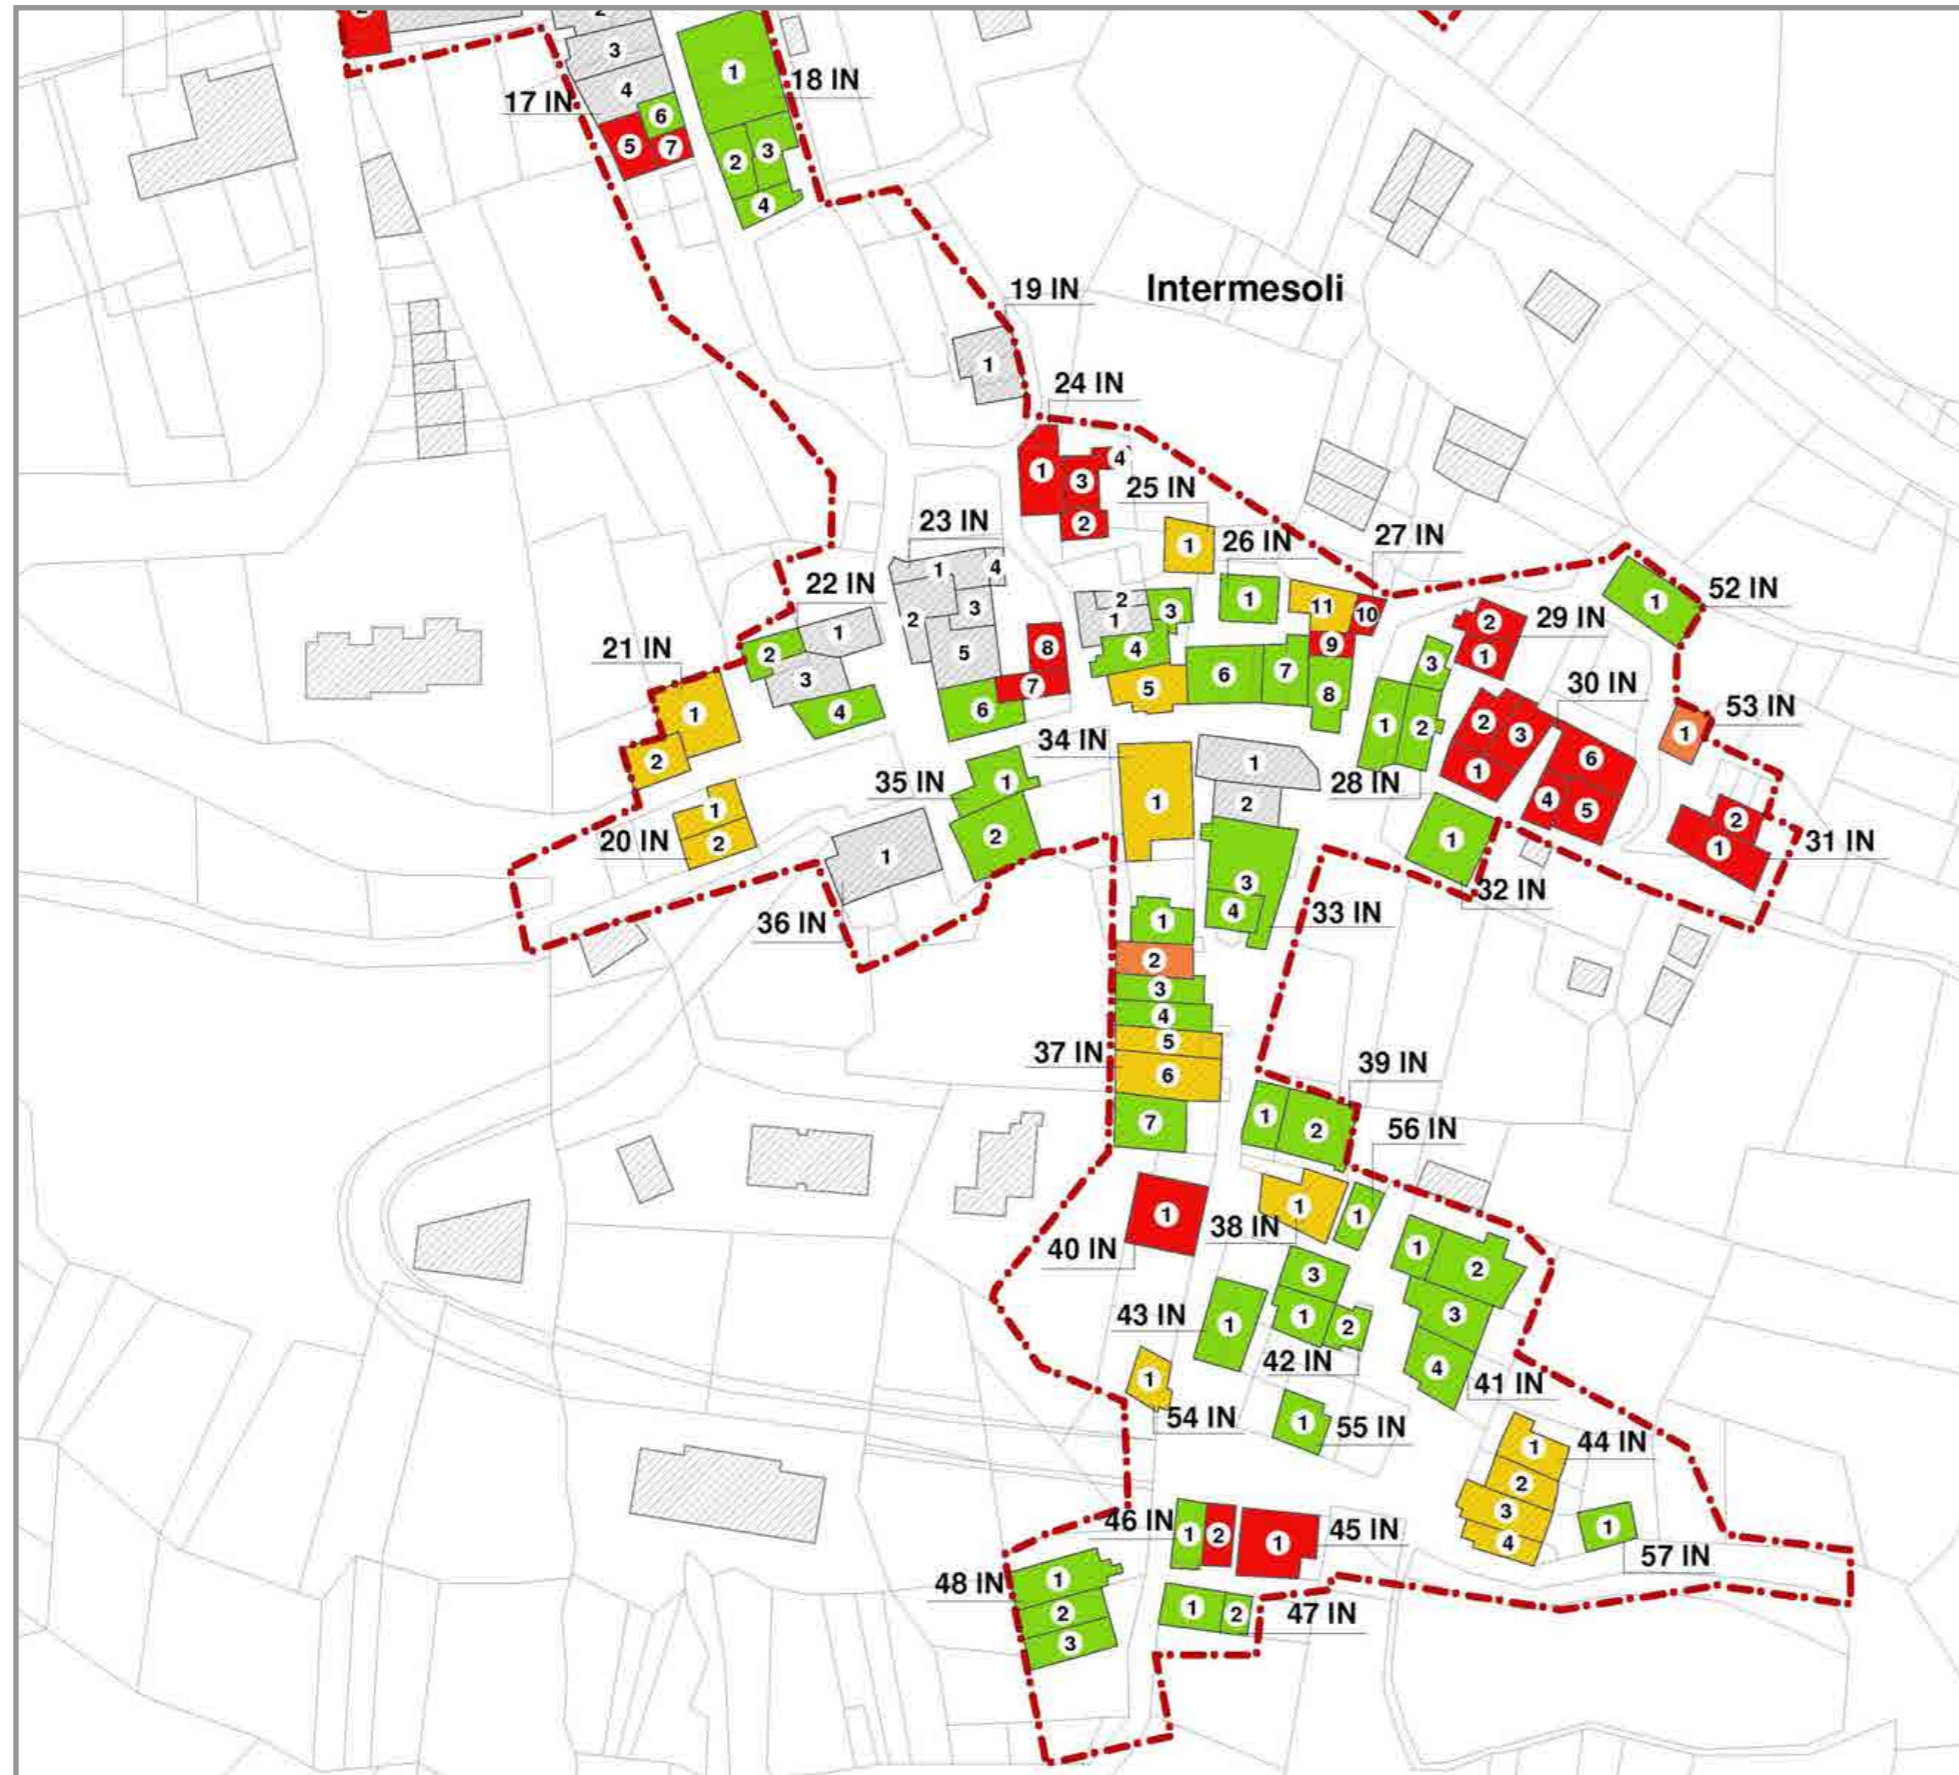
Esiti di agibilità PdR

Modalità operative A partire dagli esiti di agibilità di cui alle schede Aedes, il presente elaborato determina un'assegnazione ipotetica di:
 - esiti non assegnati
 - esiti contrastanti
 - esiti D ed F
 L'attribuzione ipotetica degli esiti è condotta sulla base dei sopralluoghi e di concerto con l'ufficio tecnico comunale.

Sintesi L'elaborato conferma gli esiti rilevati con scheda Aedes e implementa quelli mancanti o contrastanti.

Esiti di agibilità PdR
INTERMESOLI SUD

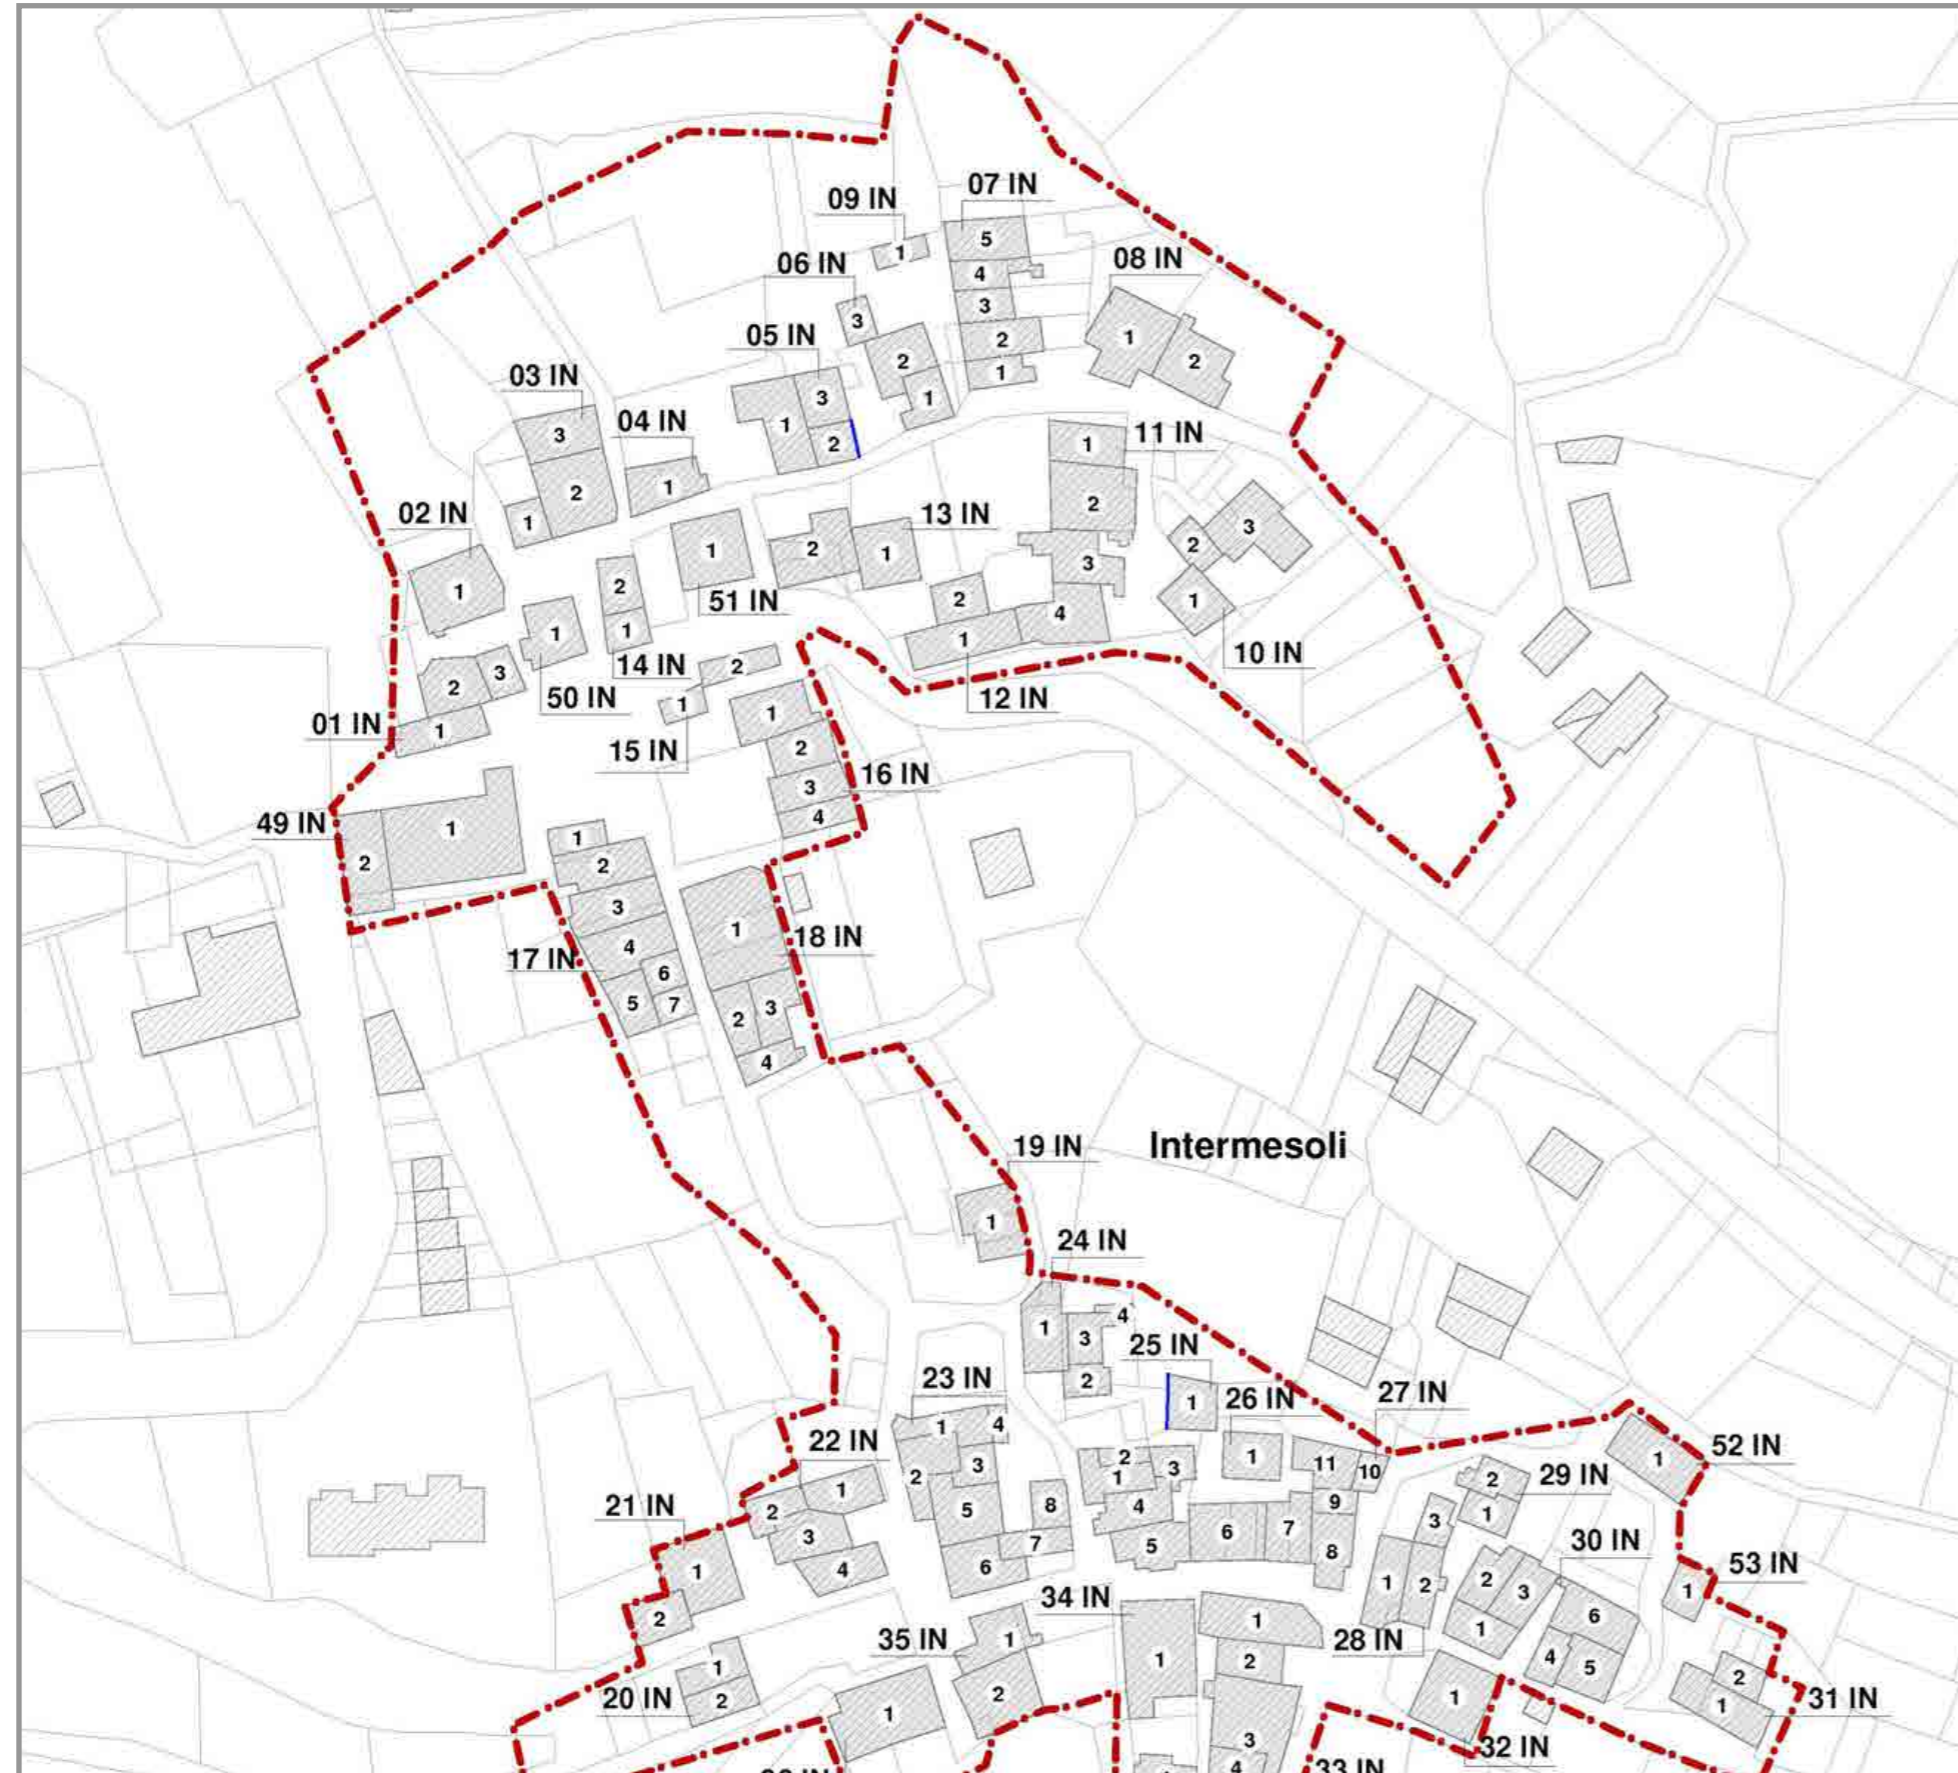
2

Demolizioni e messa in sicurezza

Modalità operative L'elaborato effettua una ricognizione degli interventi di demolizione post sisma con ordinanza sindacale, delle macerie pubbliche da rimuovere nonché delle opere di messa in sicurezza, rilevati a seguito di sopralluoghi e di indagini effettuate con l'ufficio tecnico comunale.

Sintesi A Intermesoli non si rilevano interventi di demolizione con ordinanza sindacale o di rimozione delle macerie pubbliche. Sono state effettuate un paio di opere di messa in sicurezza degli aggregati.

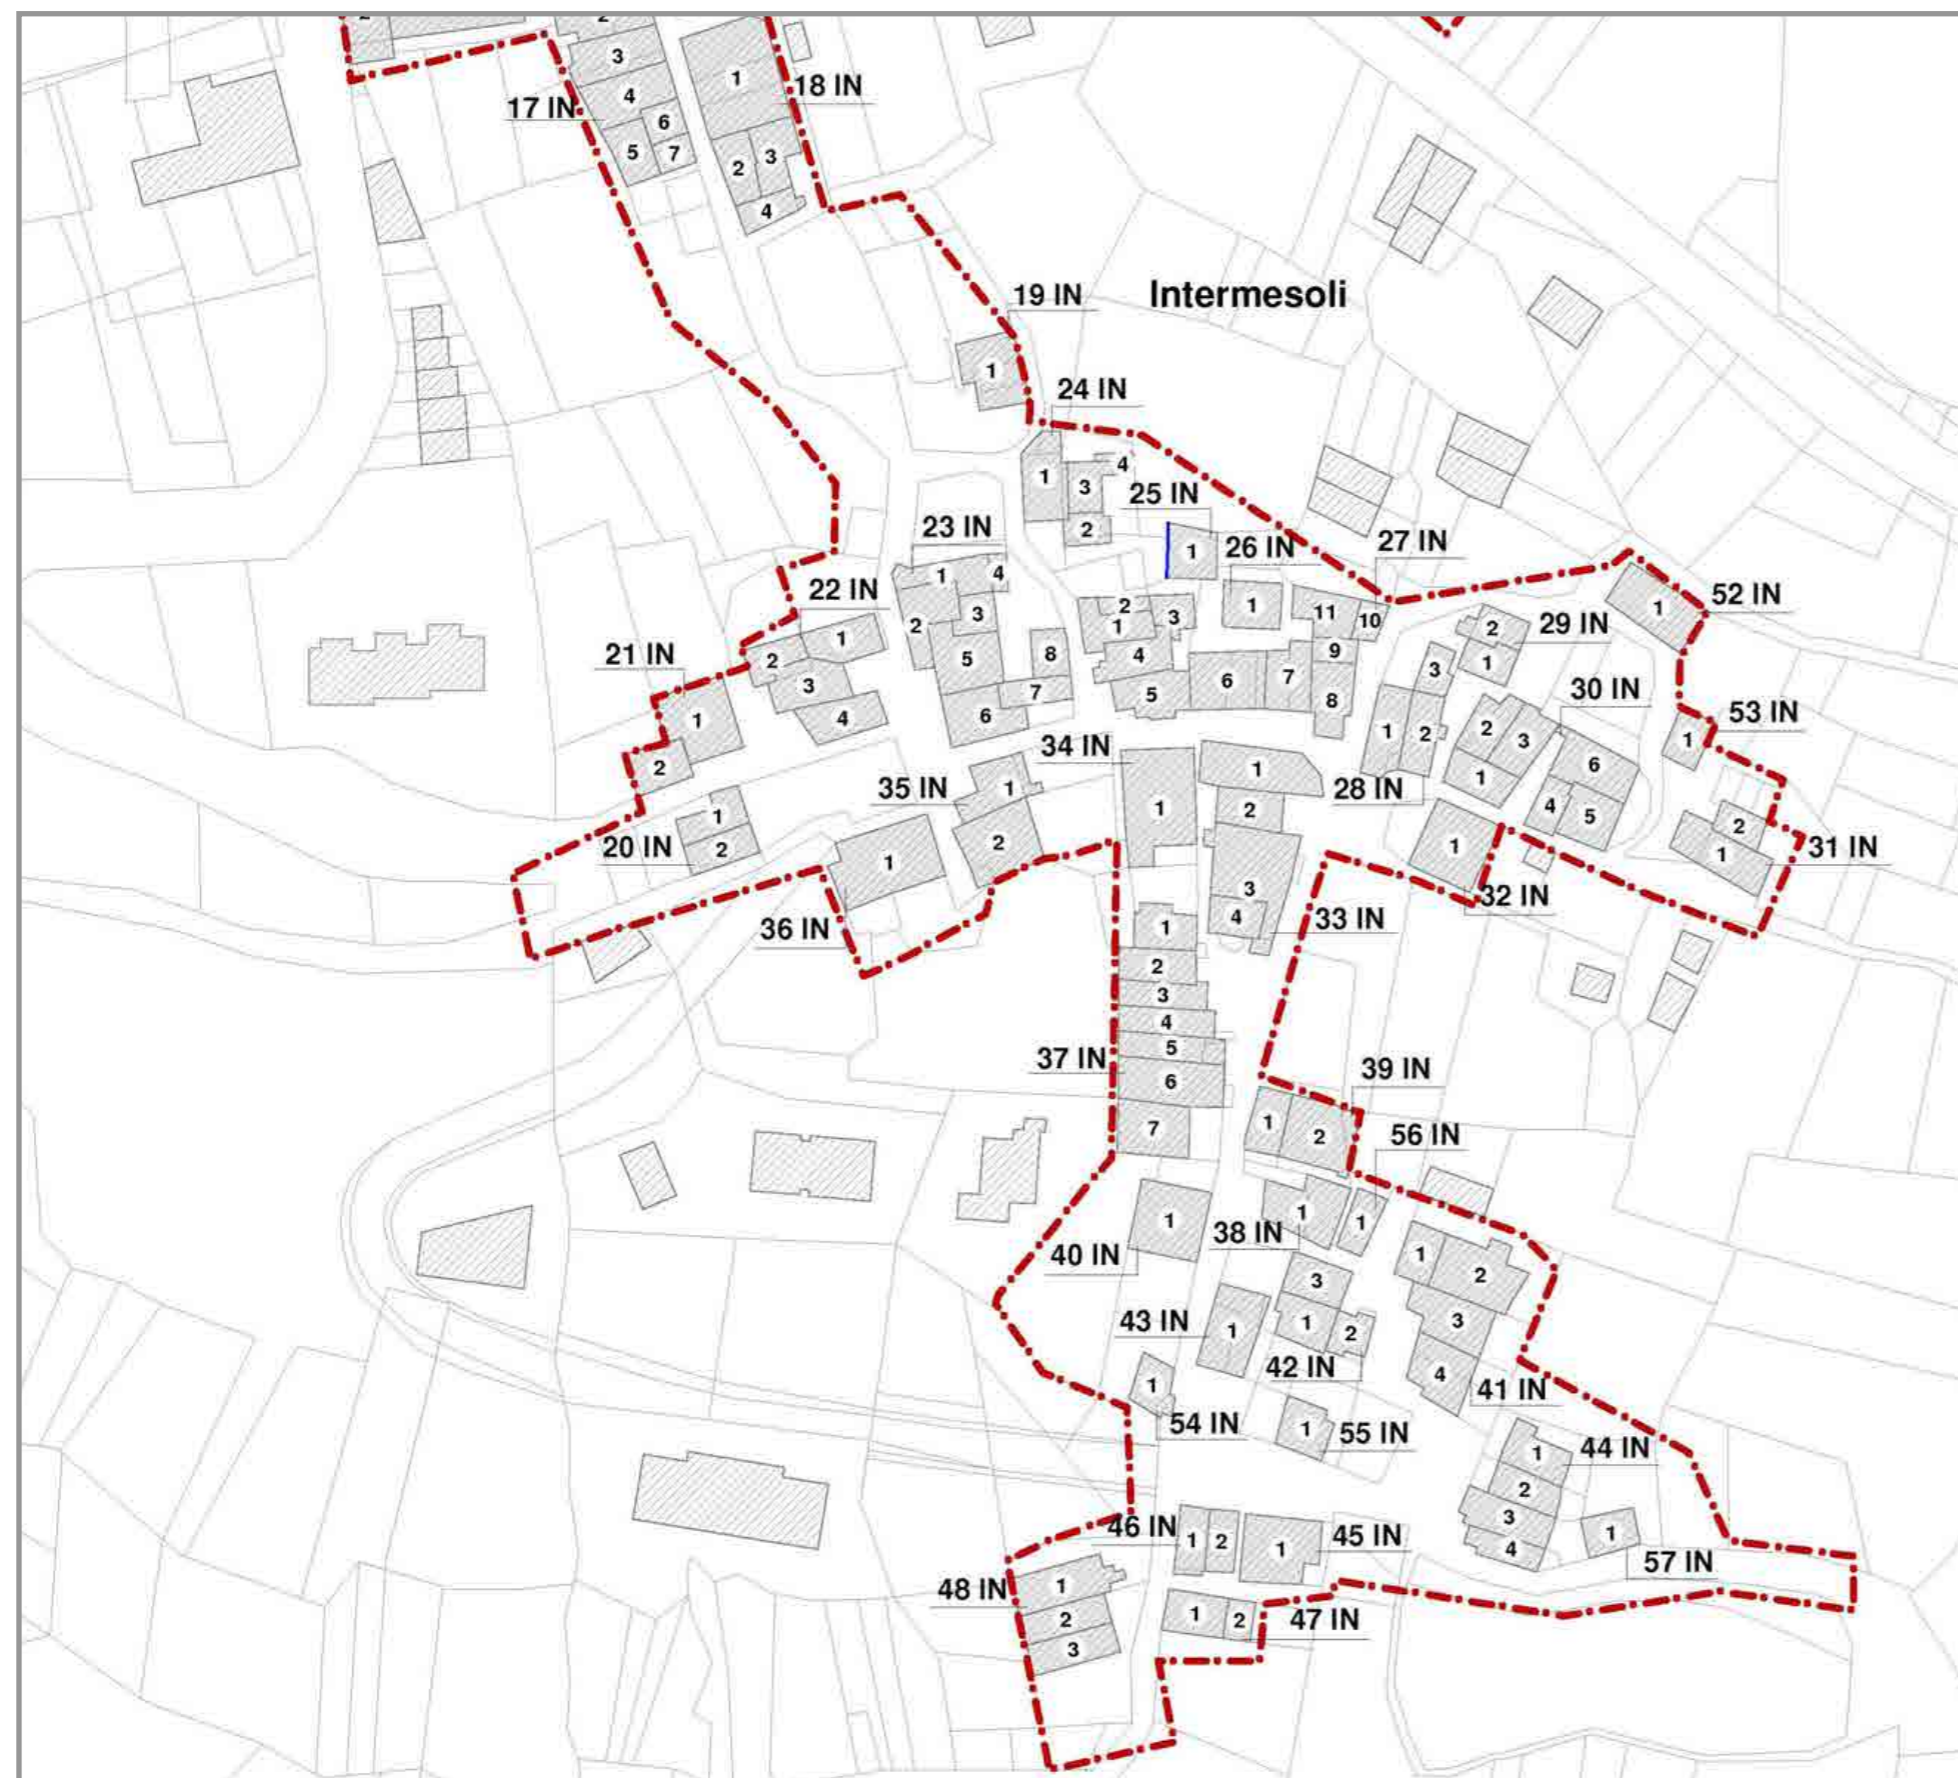
2 6

Demolizioni e messa in sicurezza

Modalità operative L'elaborato effettua una ricognizione degli interventi di demolizione post sisma con ordinanza sindacale, delle macerie pubbliche da rimuovere nonché delle opere di messa in sicurezza, rilevati a seguito di sopralluoghi e di indagini effettuate con l'ufficio tecnico comunale.

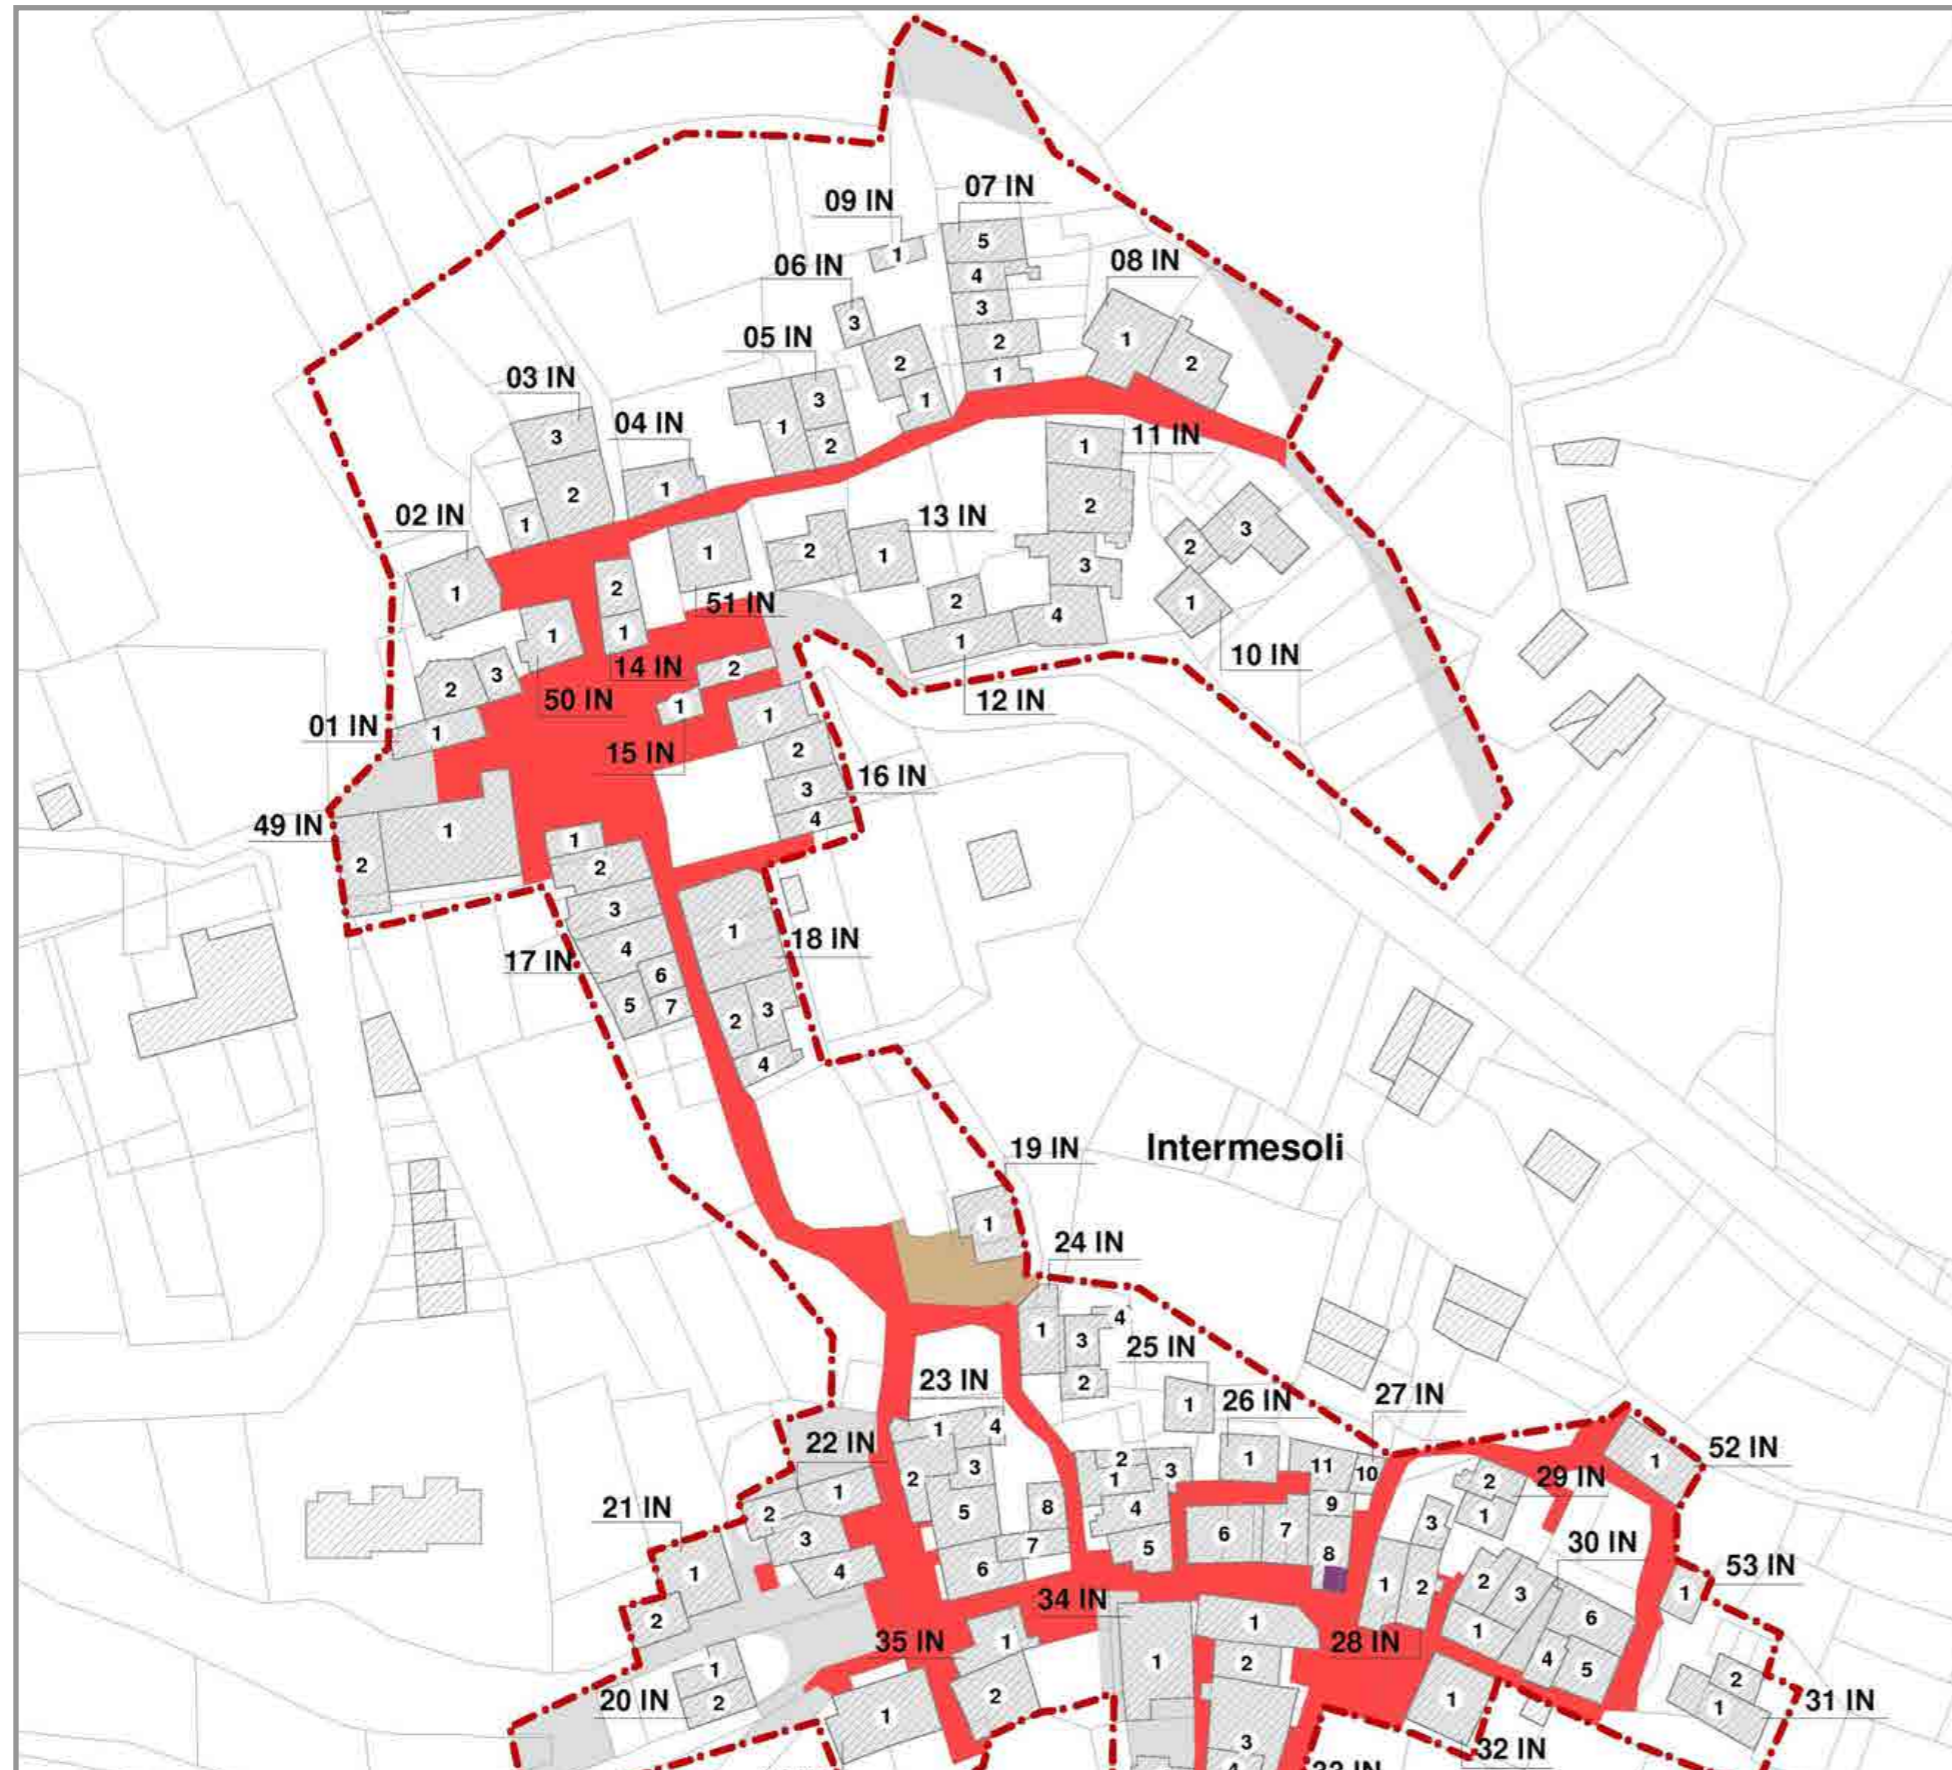
Danno spazi pubblici
INTERMESOLI NORD

Danno spazi pubblici

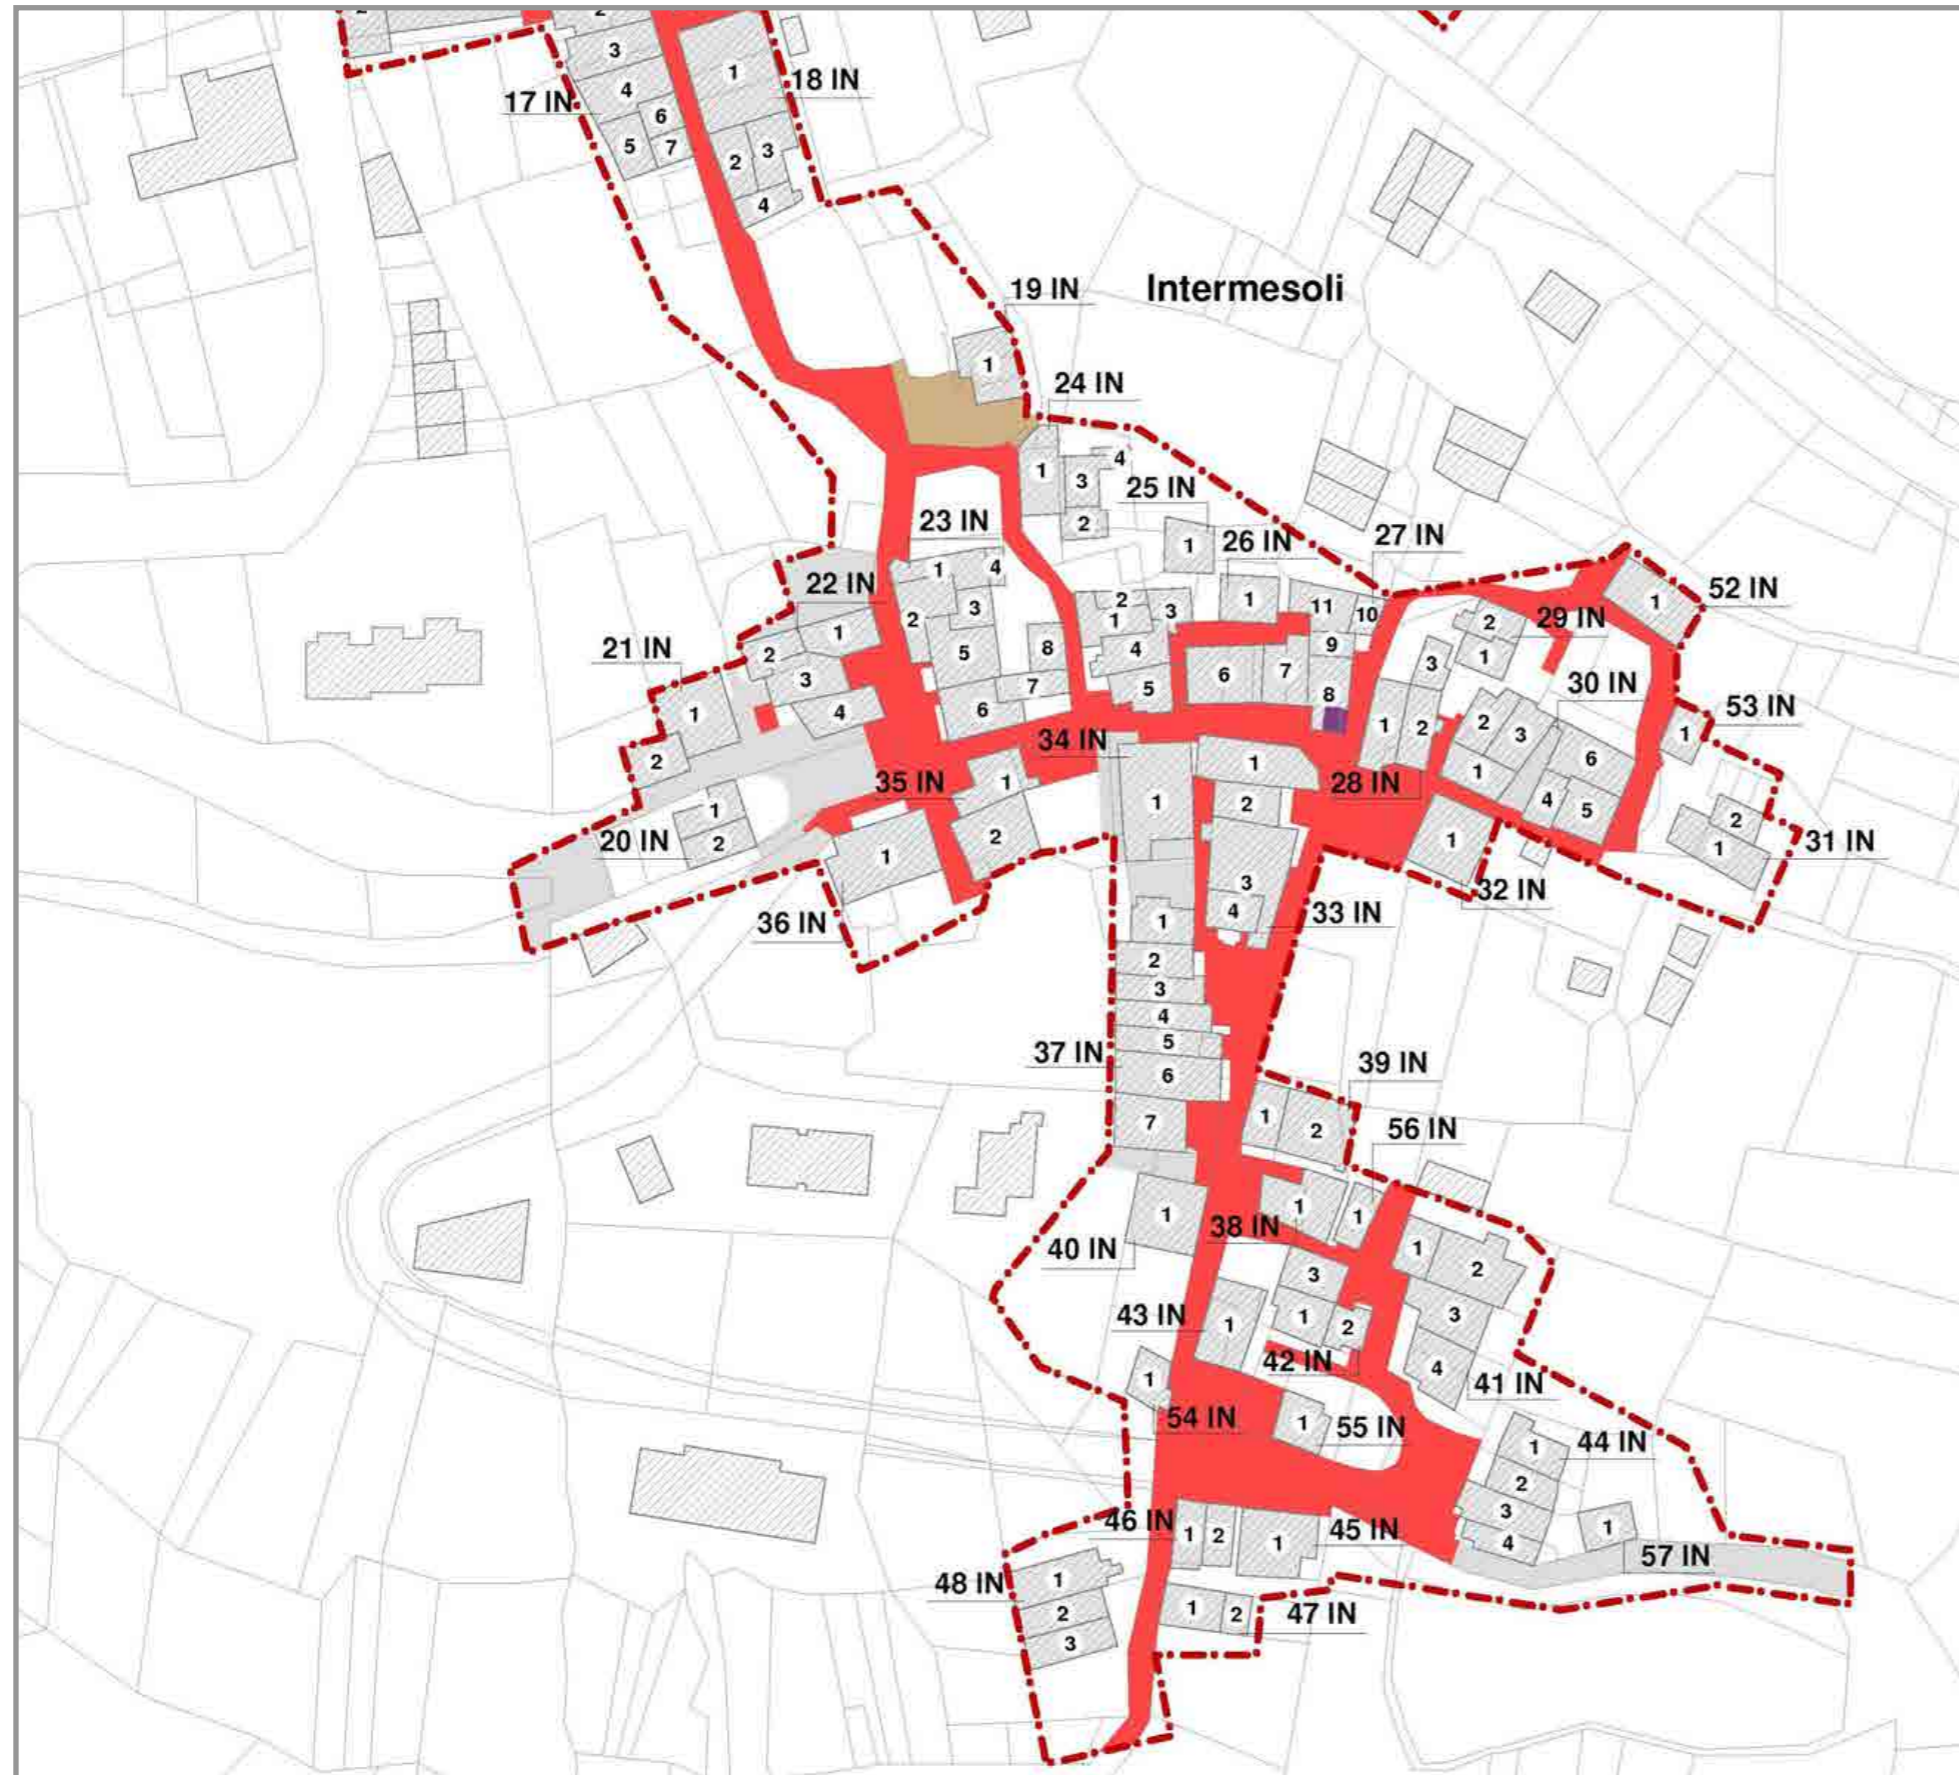
Danno spazi pubblici
INTERMESOLI SUD

Danno spazi pubblici

Modalità operative L'elaborato verifica lo sviluppo degli spazi pubblici, individuando le differenti tipologie di pavimentazioni (arenaria, porfido, ceramica, ciottoli, materiali lapidei, betonelle, cemento o asfalto), ed effettua una stima dei danni causati dal sisma.

Sintesi A Intermesoli non si rilevano ingenti danni agli spazi pubblici, causati dal sisma. Da una verifica dello stato di fatto si stimano dei costi minimi per il ripristino della funzionalità completa dei sottoservizi.
