Piano di Ricostruzione

AMBITO INTERMESOLI. Ricognizione dello stato dei luoghi

AMBITO P4. INTERMESOLI

Ricognizione dello stato dei luoghi

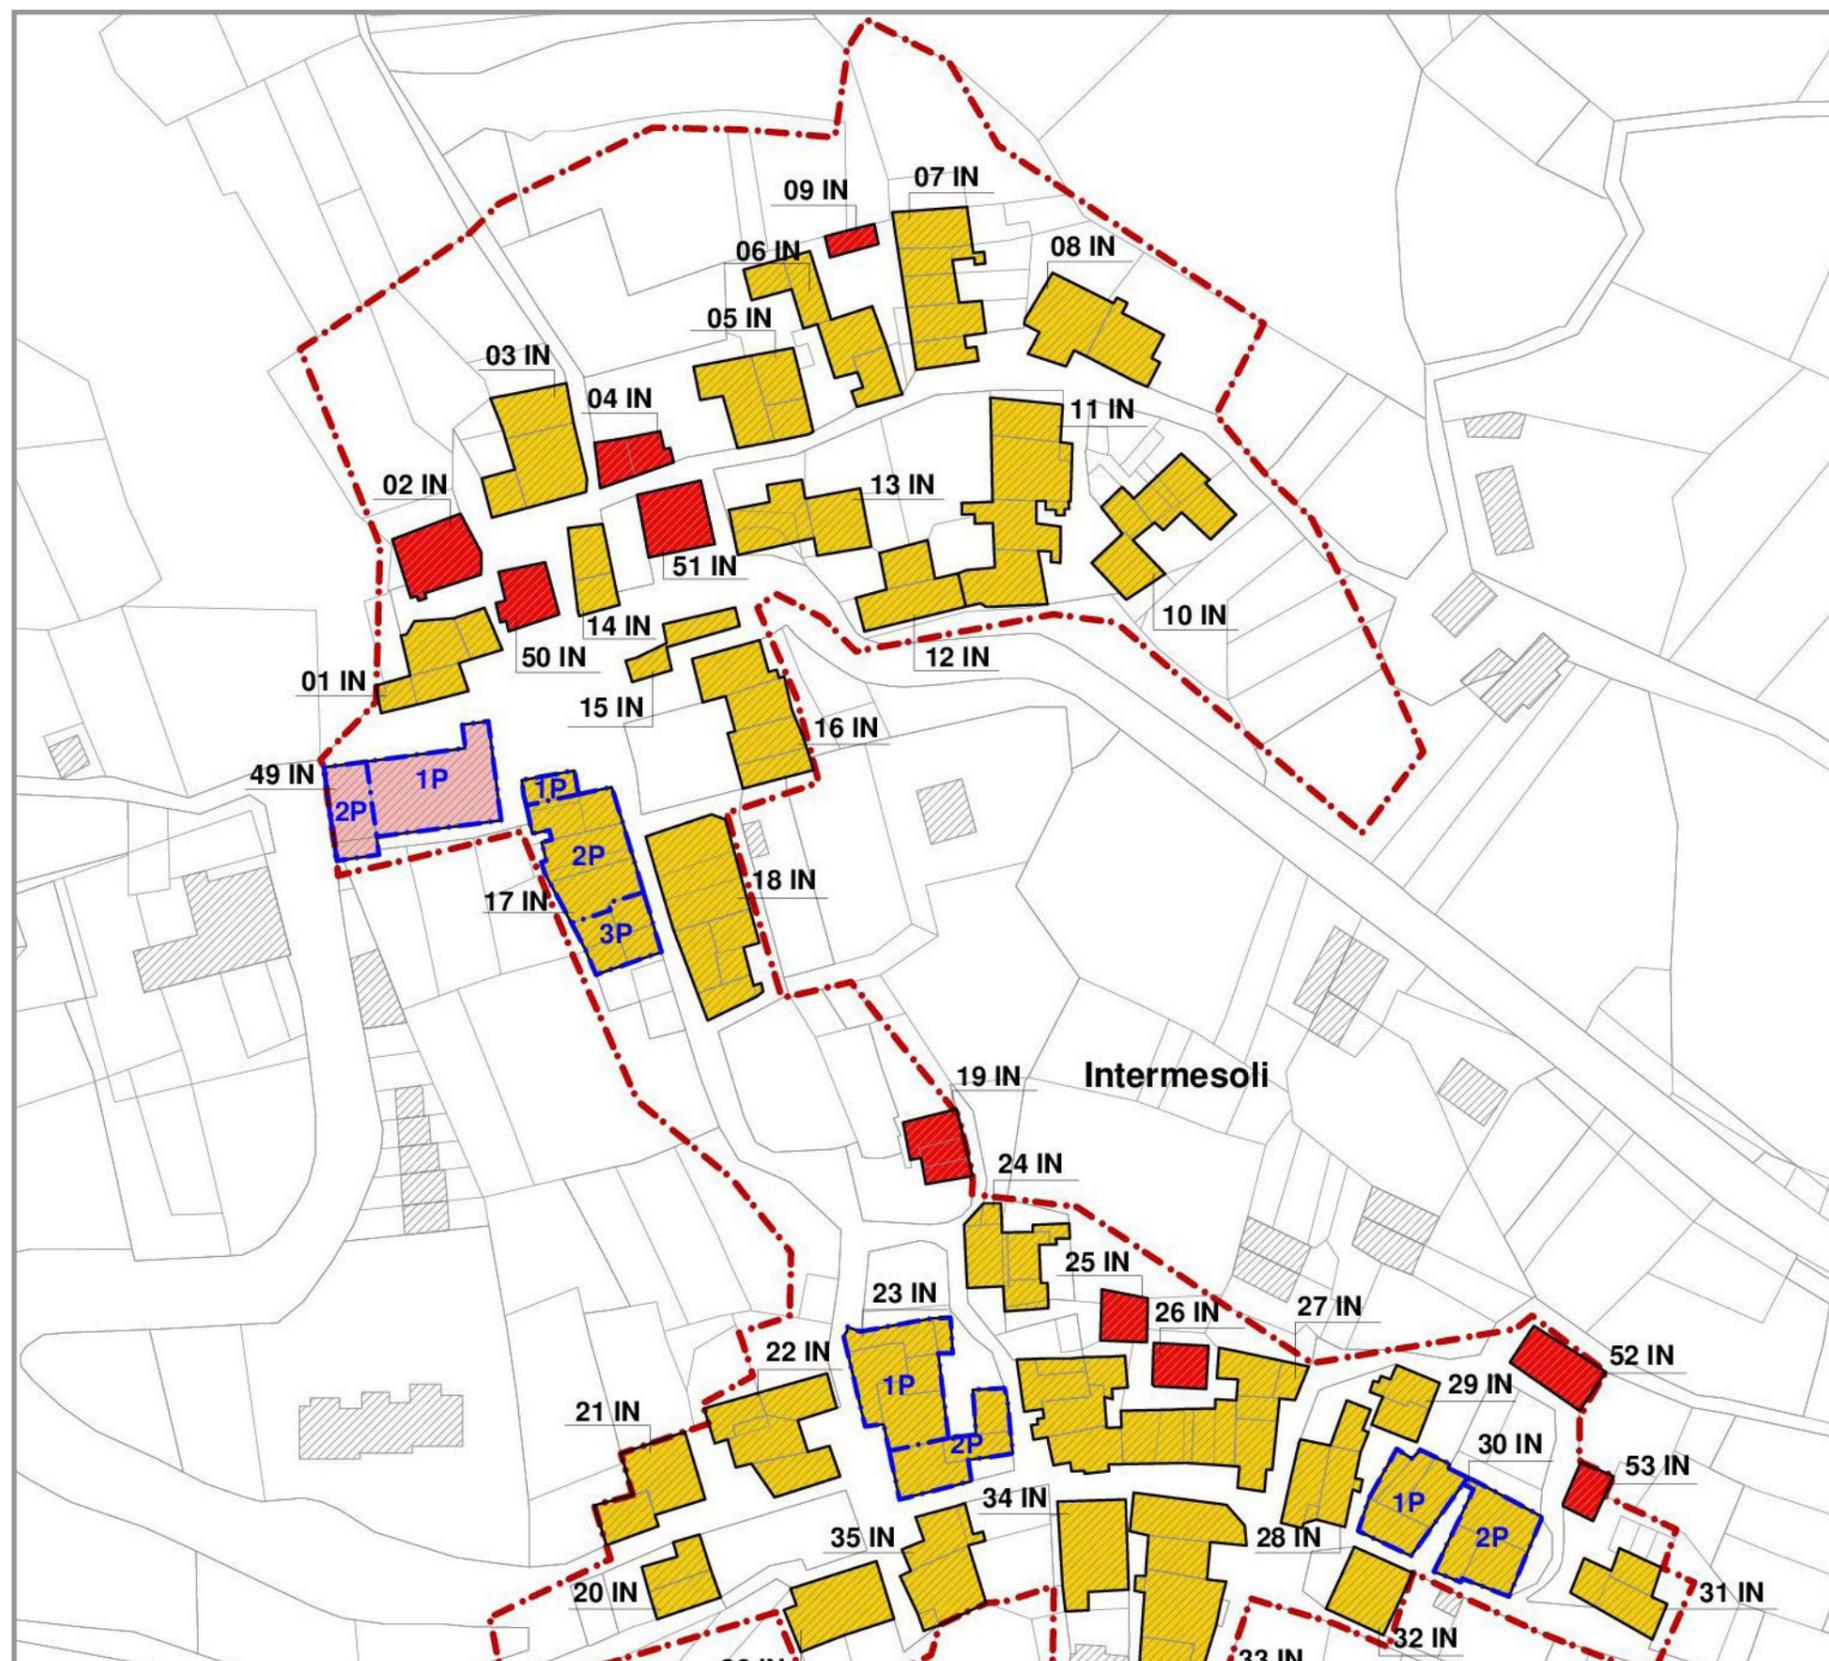
Scheda

- Base cartografica** Planimetria catastale
- Modalità operative** L'elaborato individua gli Aggregati Edilizi (AE), le Unità Minime di Intervento (UMI) e gli Edifici Singoli (ES).
- Sintesi** Intermesoli è articolato in 41 Aggregati Edilizi (AE), 15 Edifici Singoli (ES) e un edificio di culto.

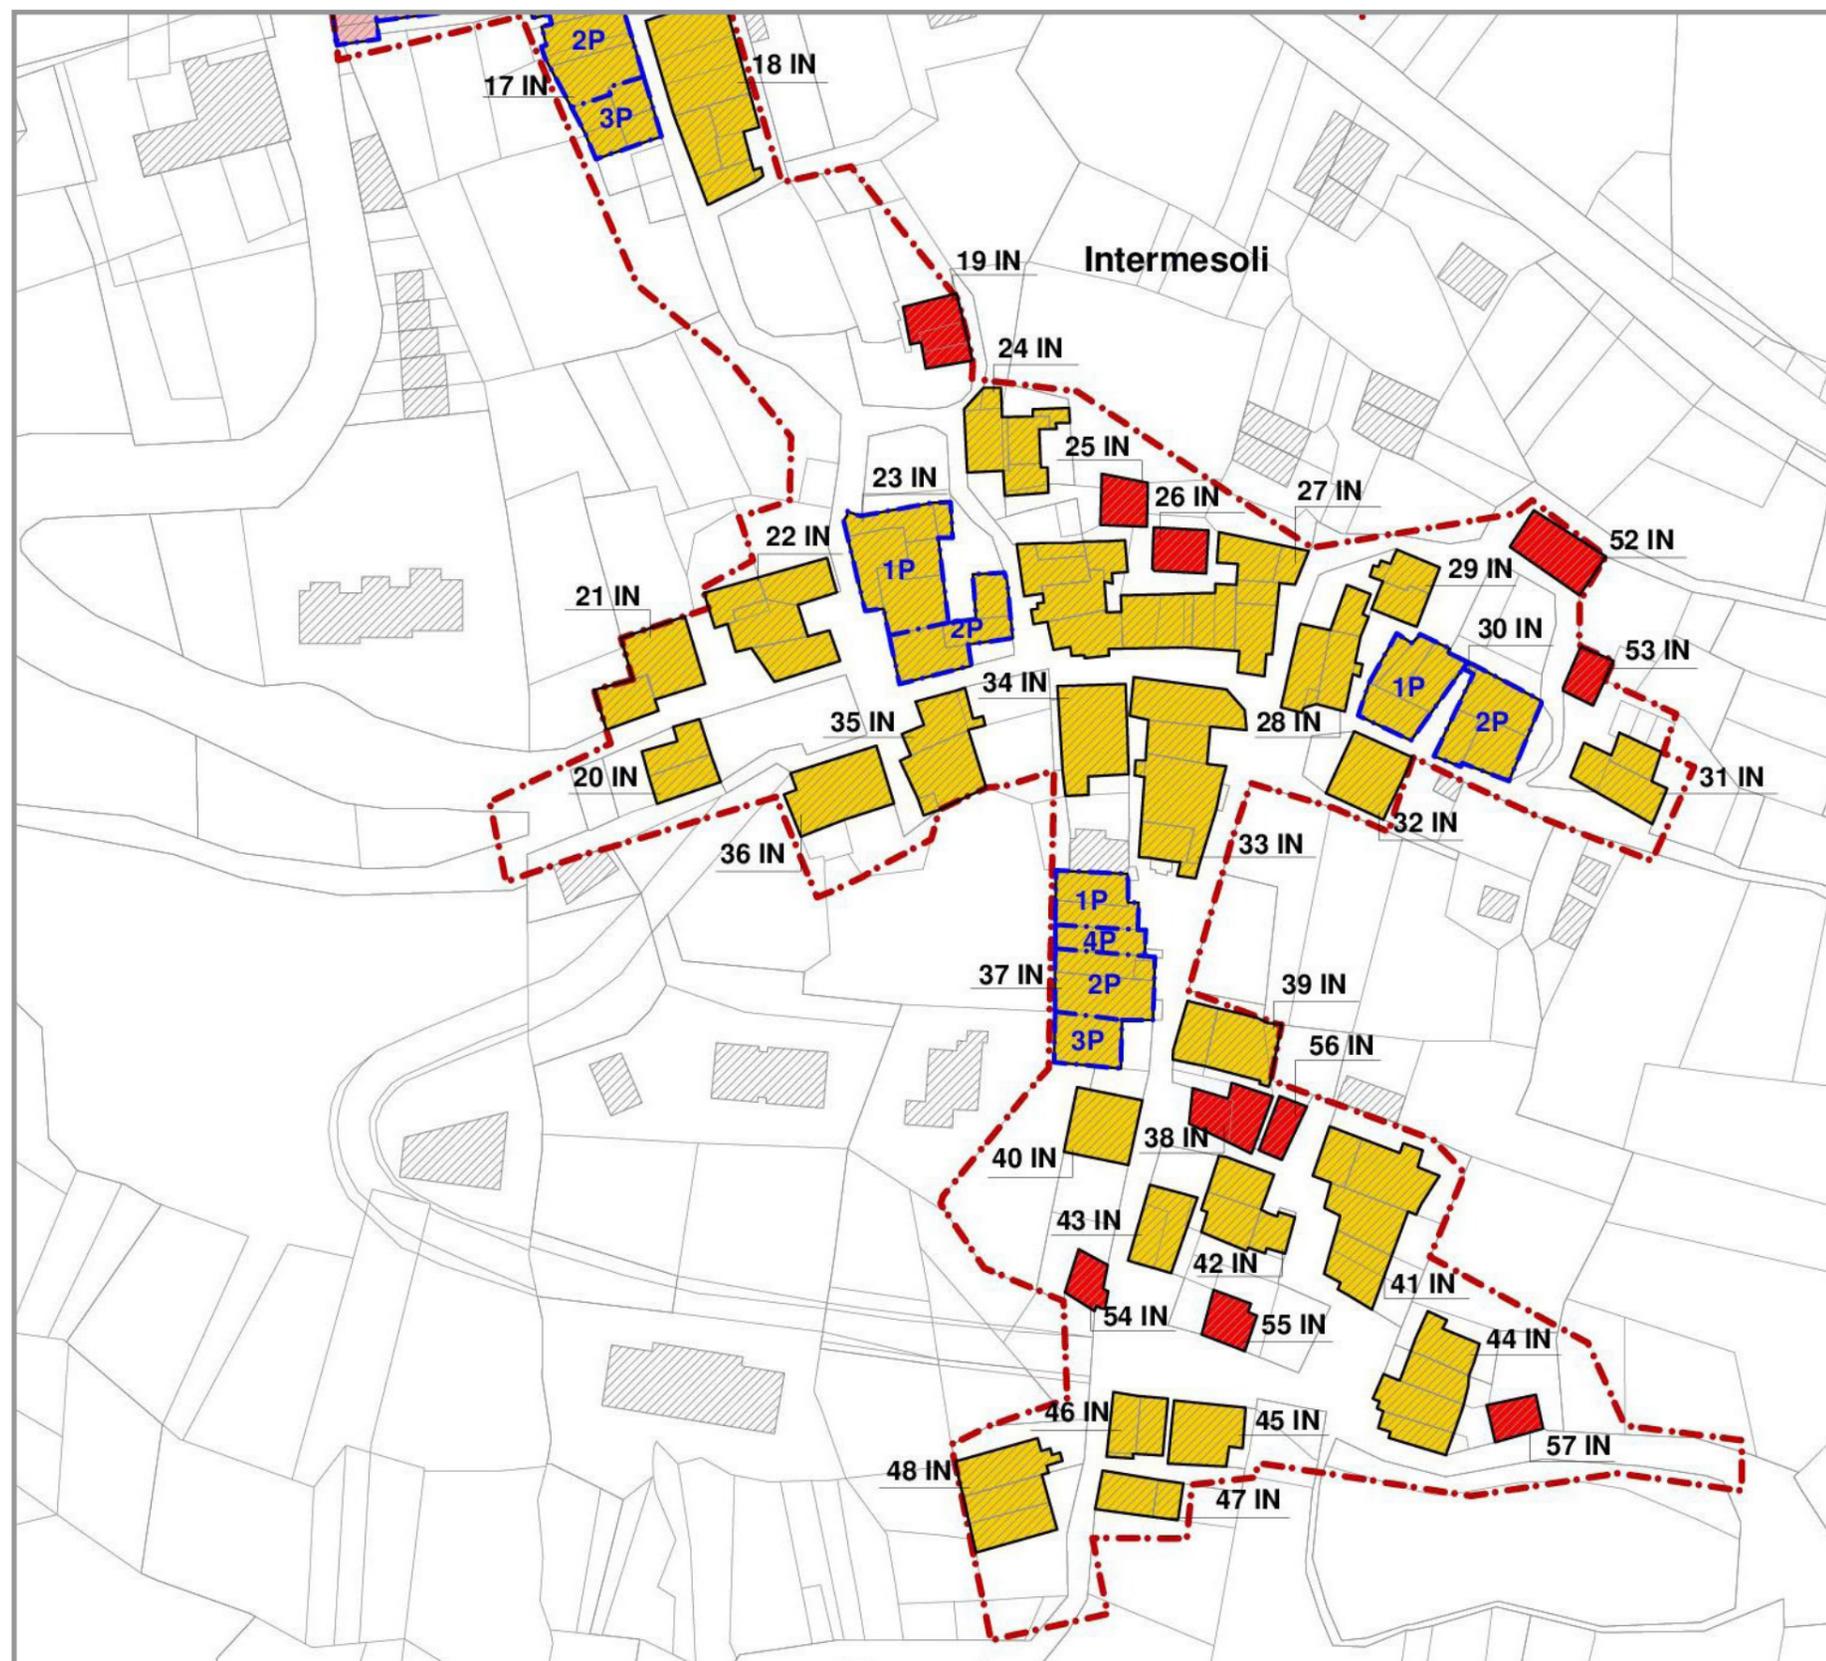
Scheda

- Base cartografica** Planimetria catastale
- Modalità operative** L'elaborato individua gli Aggregati Edilizi (AE), le Unità Minime di Intervento (UMI) e gli Edifici Singoli (ES).
- Sintesi** Intermesoli è articolato in 41 Aggregati Edilizi (AE), 15 Edifici Singoli (ES) e un edificio di culto.

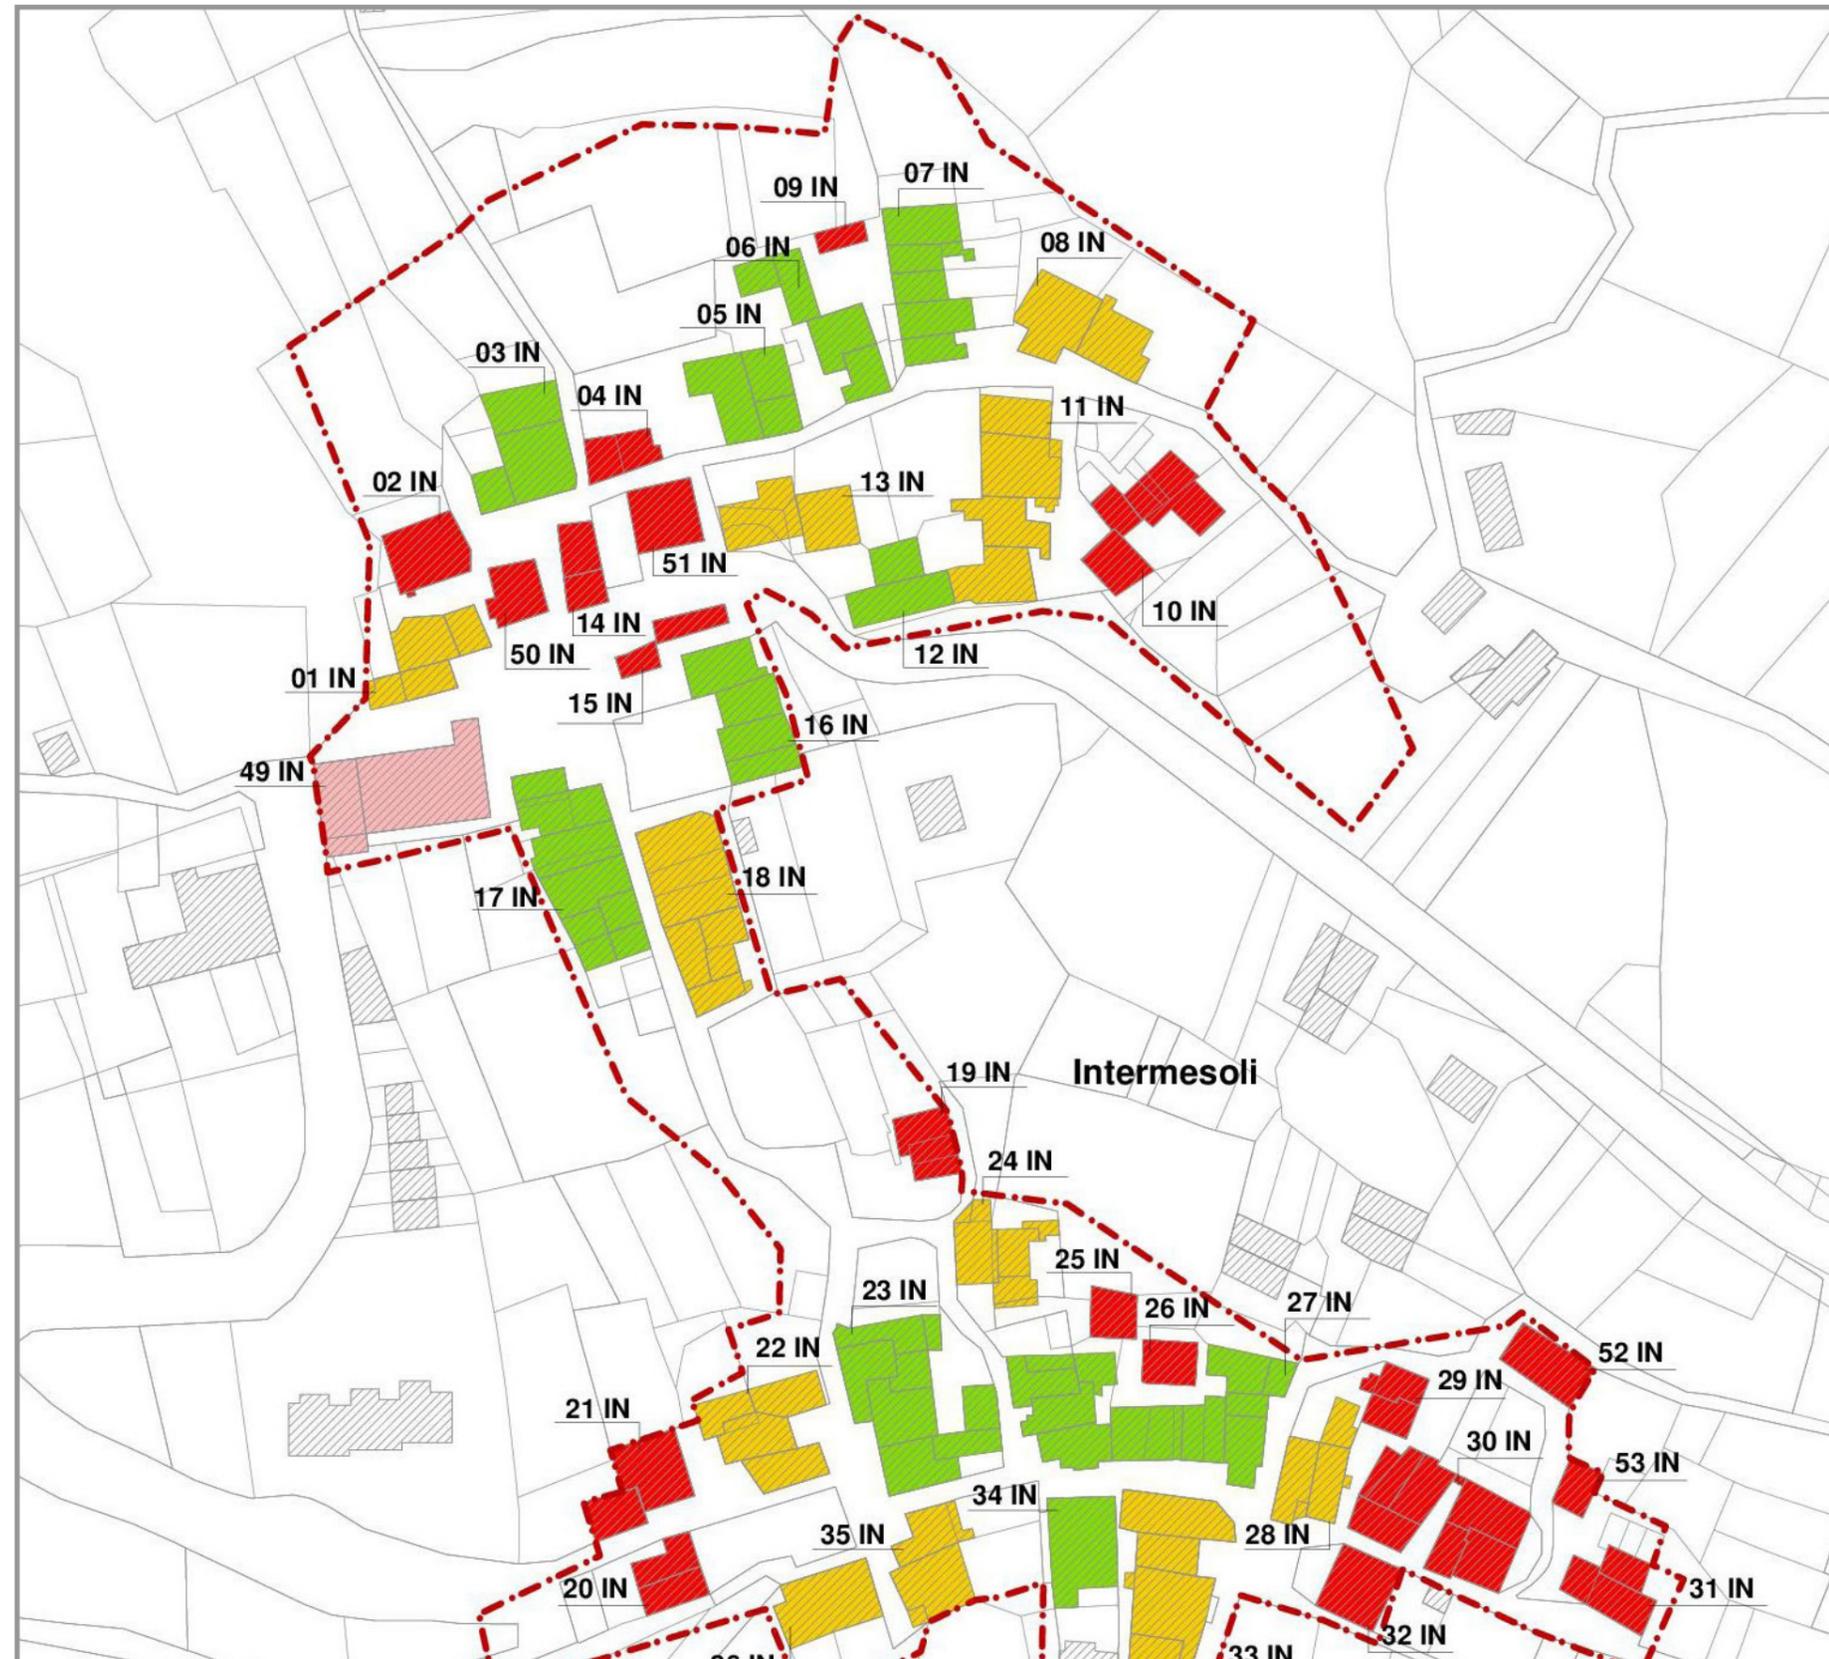
ConSORZI
INTERMESOLI NORD

- Base cartografica** Planimetria catastale
- Modalità operative** L'elaborato individua da un lato i consorzi formati o in corso di formazione e, dall'altro, gli aggregati in corso di commissariamento.
- Sintesi** Nell'ambito di Intermesoli sono riconoscibili 12 consorzi formati o in corso di formazione e 13 consorzi commissariati o in corso di commissariamento. La porzione rimanente riguarda aggregati non consorziati o edifici singoli.

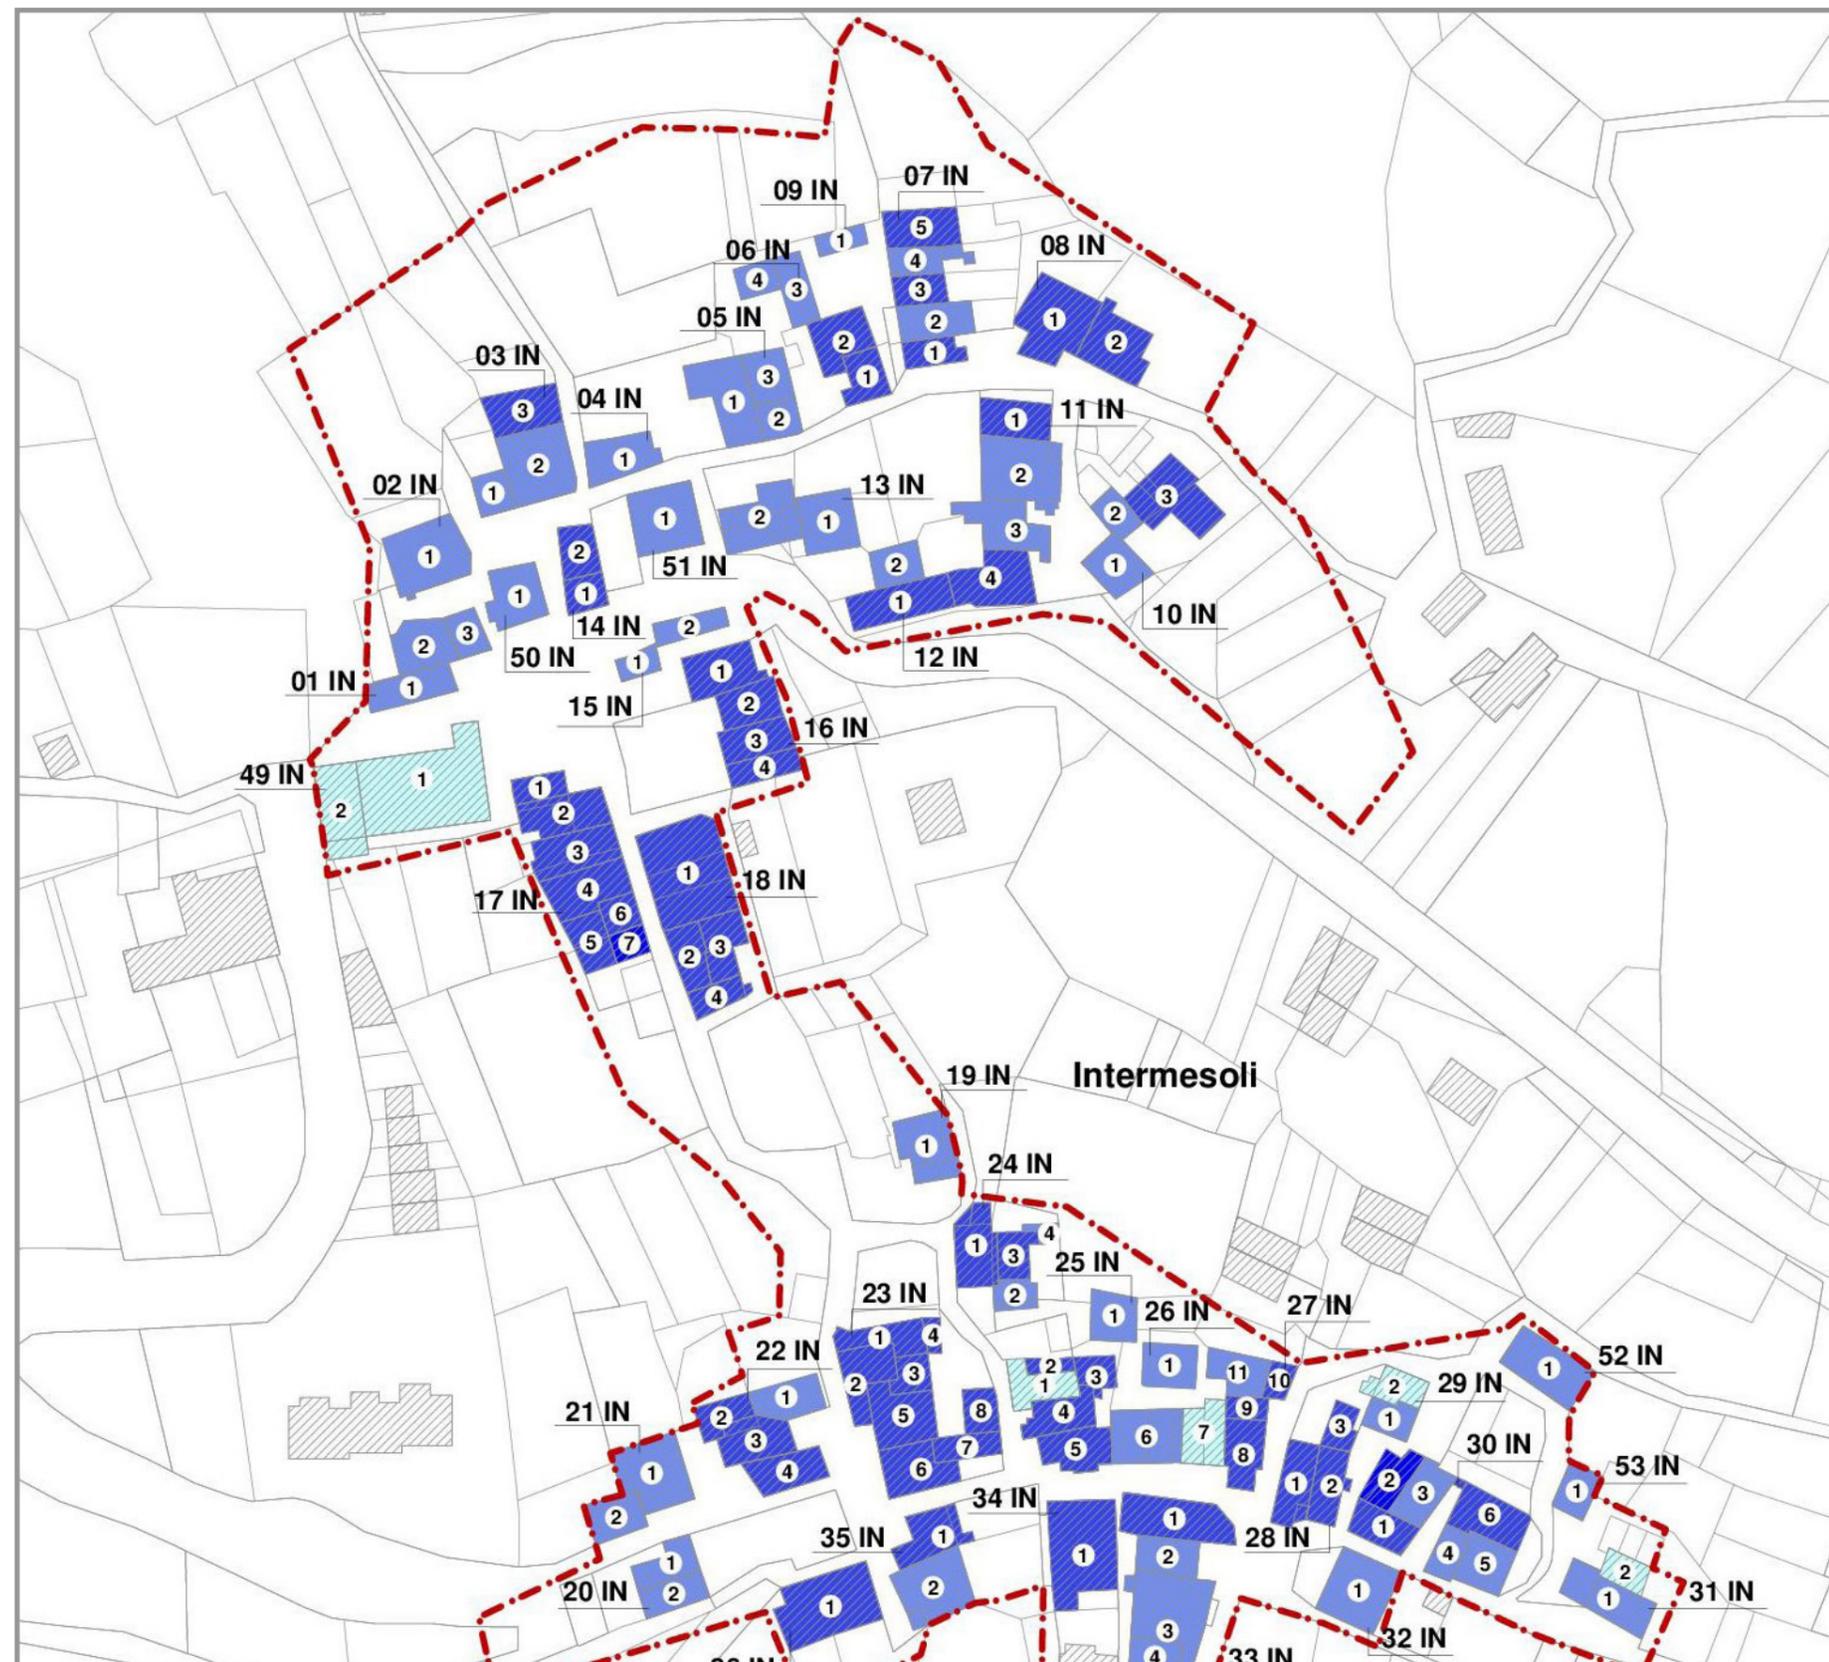
Edifici per numero di piani
INTERMESOLI NORD

Modalità operative L'elaborato classifica il costruito in relazione al numero di piani fuori terra:
 - edifici a 1 piano
 - edifici a 2 piani
 - edifici a 3 piani
 - edifici a 4 o più piani

Sintesi Intermesoli si caratterizza per la prevalenza di un tessuto edilizio eterogeneo, caratterizzato dalla prevalenza edifici singoli o aggregati 2 o 3 piani fuori terra.

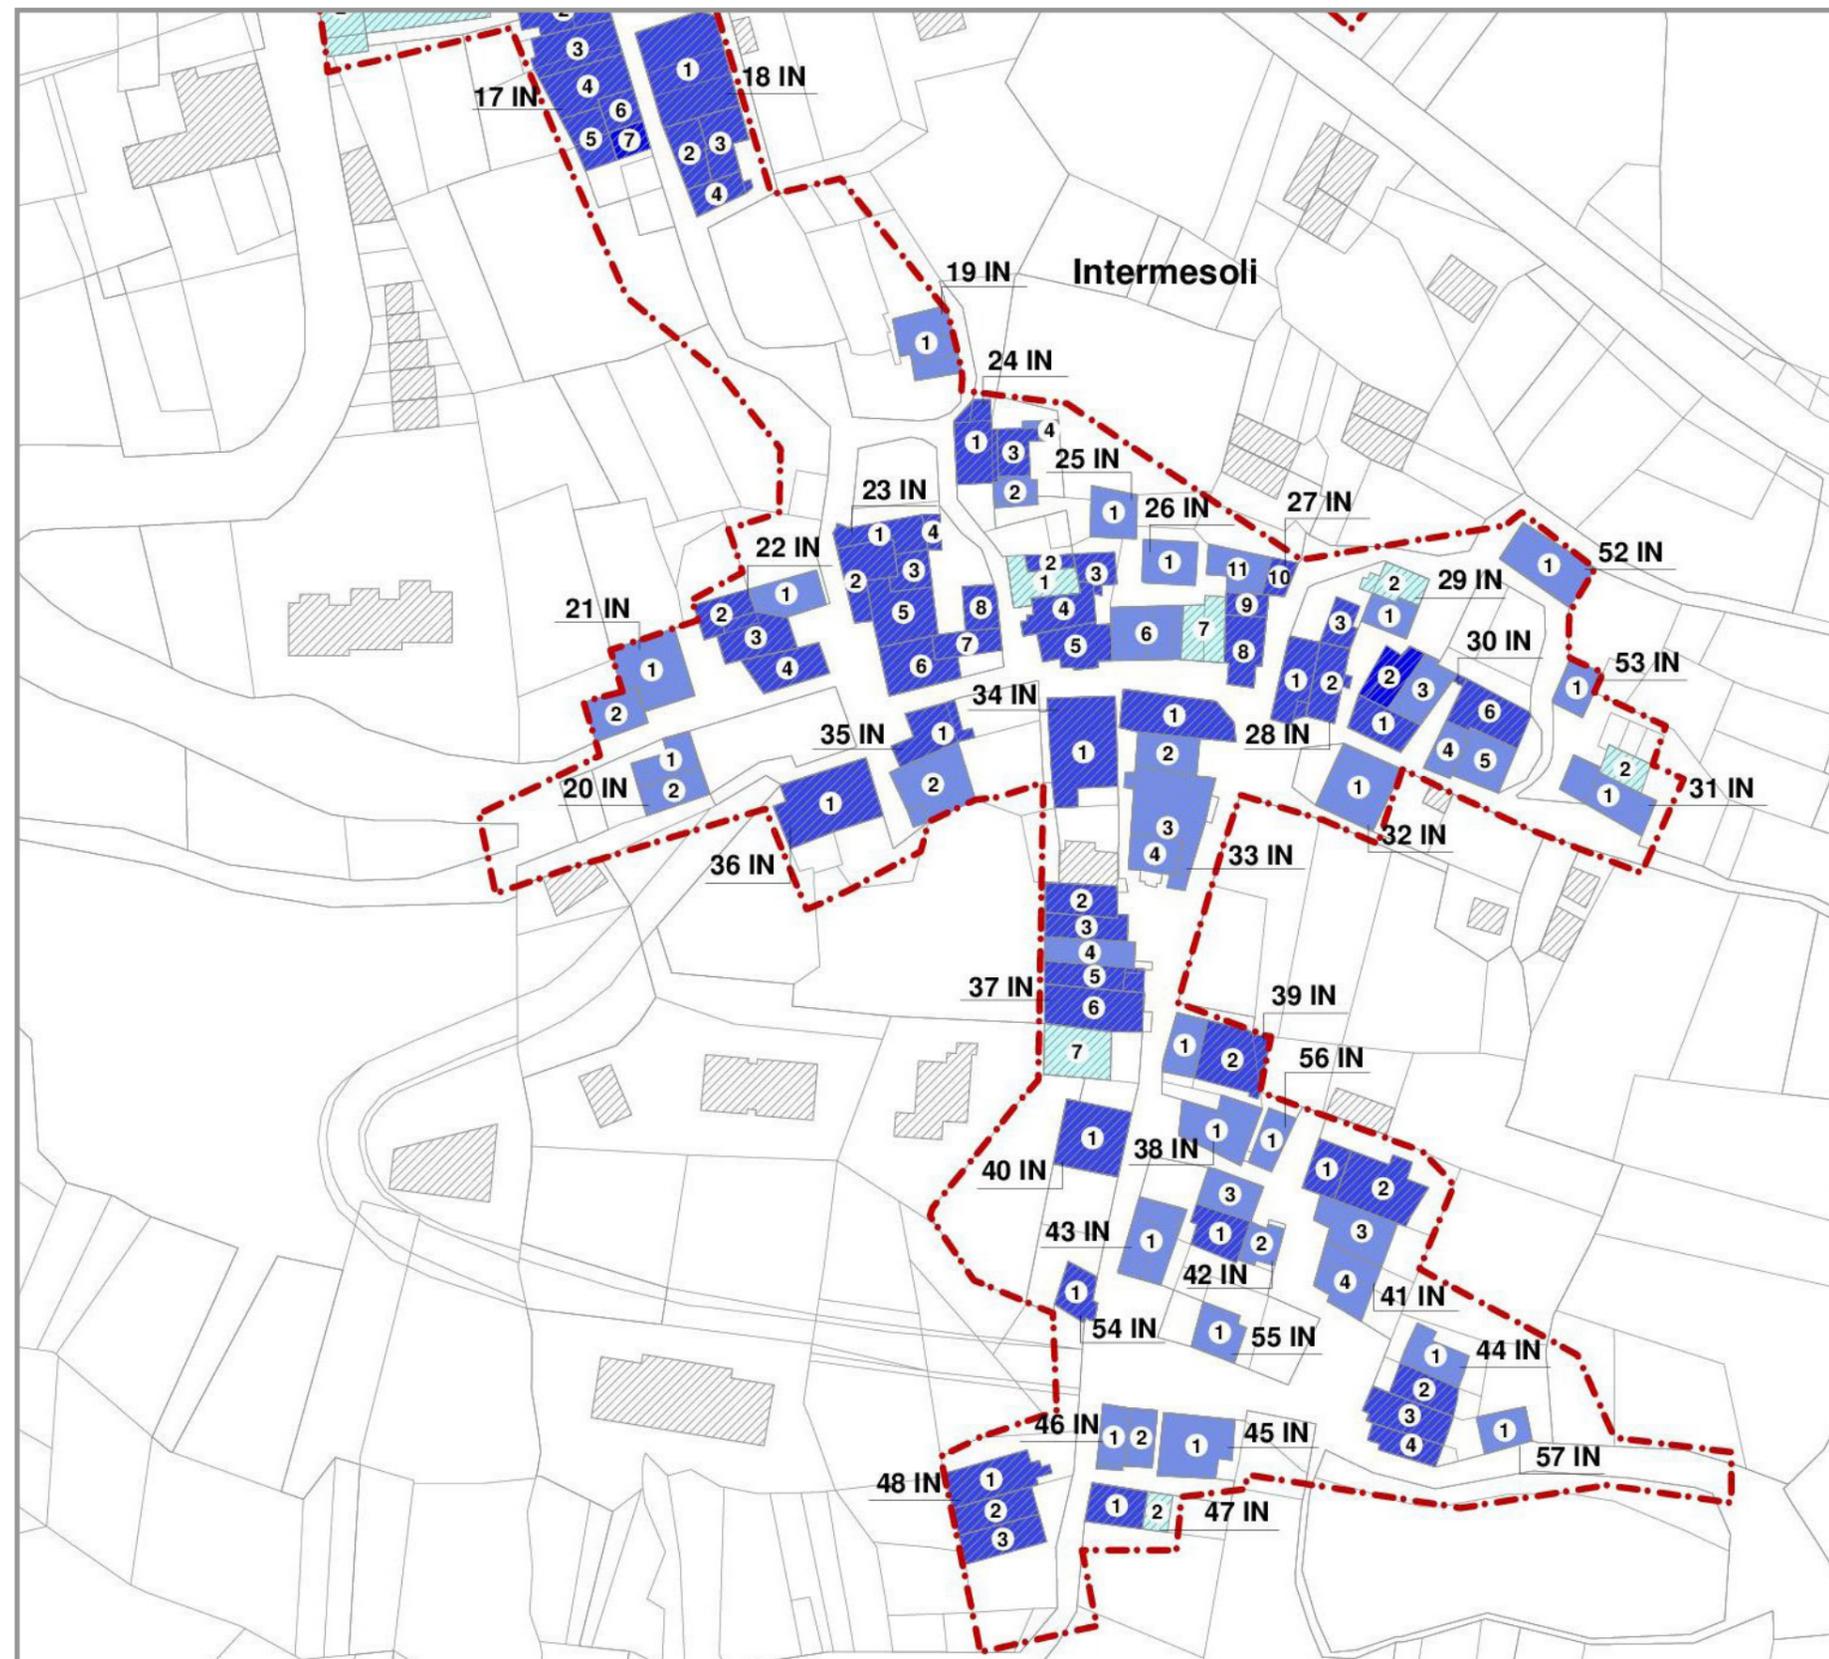
Edifici per numero di piani
INTERMESOLI SUD

Modalità operative L'elaborato classifica il costruito in relazione al numero di piani fuori terra:
 - edifici a 1 piano
 - edifici a 2 piani
 - edifici a 3 piani
 - edifici a 4 o più piani

Sintesi Intermesoli si caratterizza per la prevalenza di un tessuto edilizio eterogeneo, caratterizzato dalla prevalenza edifici singoli o aggregati 2 o 3 piani fuori terra.

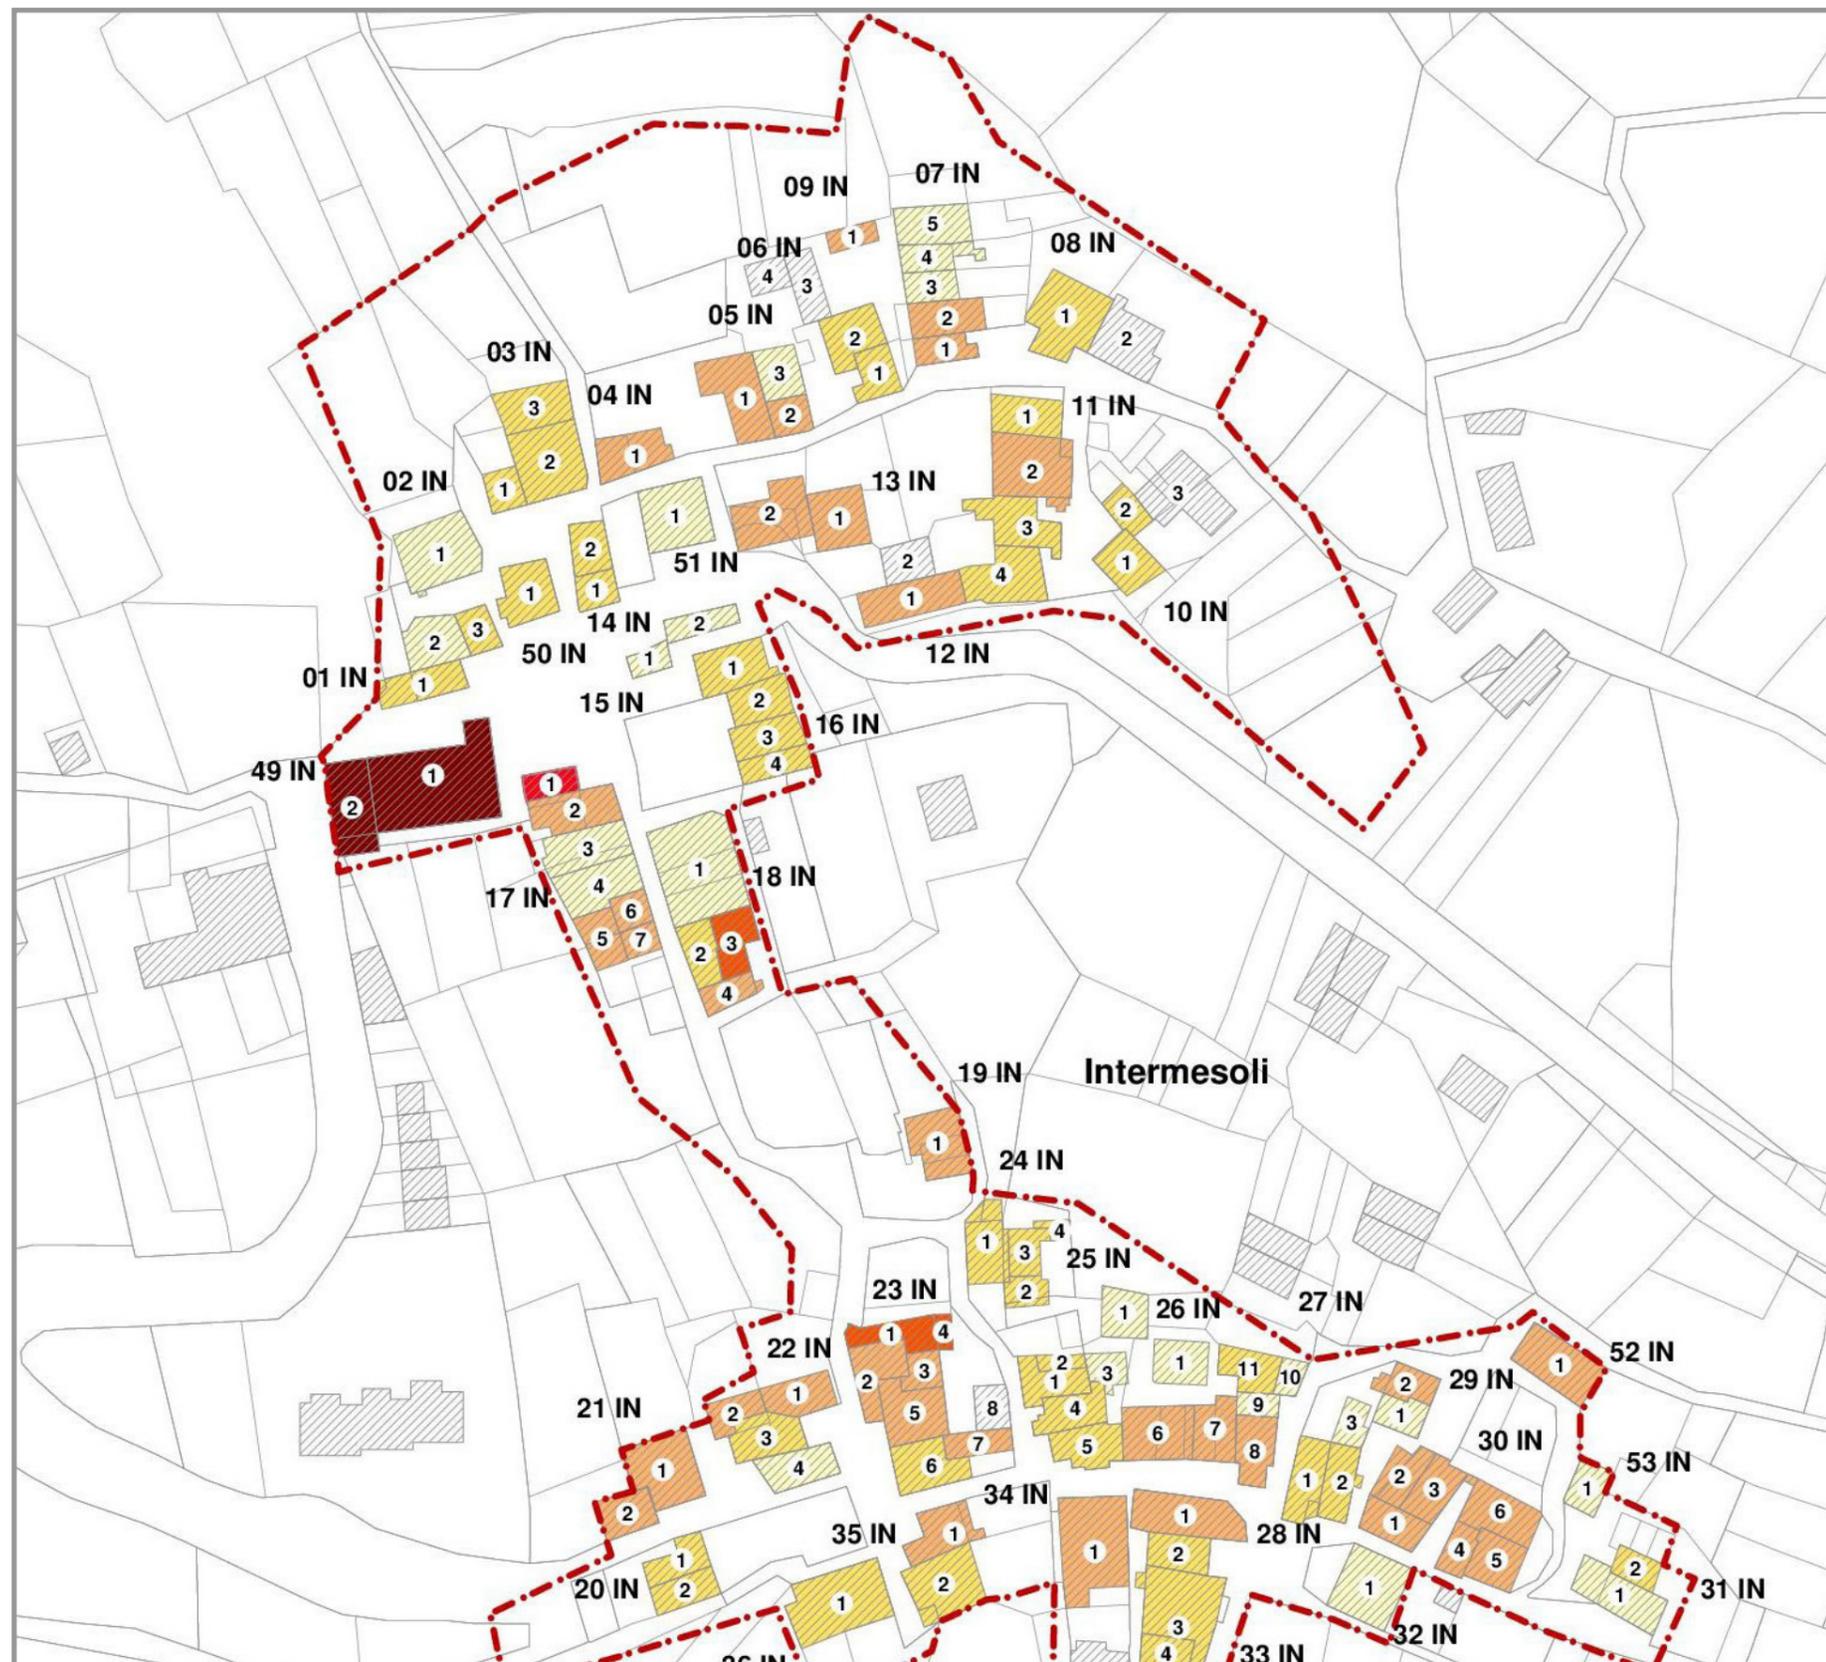
Caratteri di pregio e % di incremento
INTERMESOLI NORD

- Base cartografica** Planimetria catastale
- Modalità operative** L'elaborato classifica gli edifici in relazione al pregio, come desunto dal Modello Integrato Cratere (MIC), in particolare dalle "Linee guida per l'identificazione degli elementi di pregio e per la progettazione degli interventi specifici nei centri storici".
- Sintesi** L'ambito di Intermesoli è caratterizzato dalla presenza di un tessuto misto, con edifici di pregio modesto, medio ed elevato.

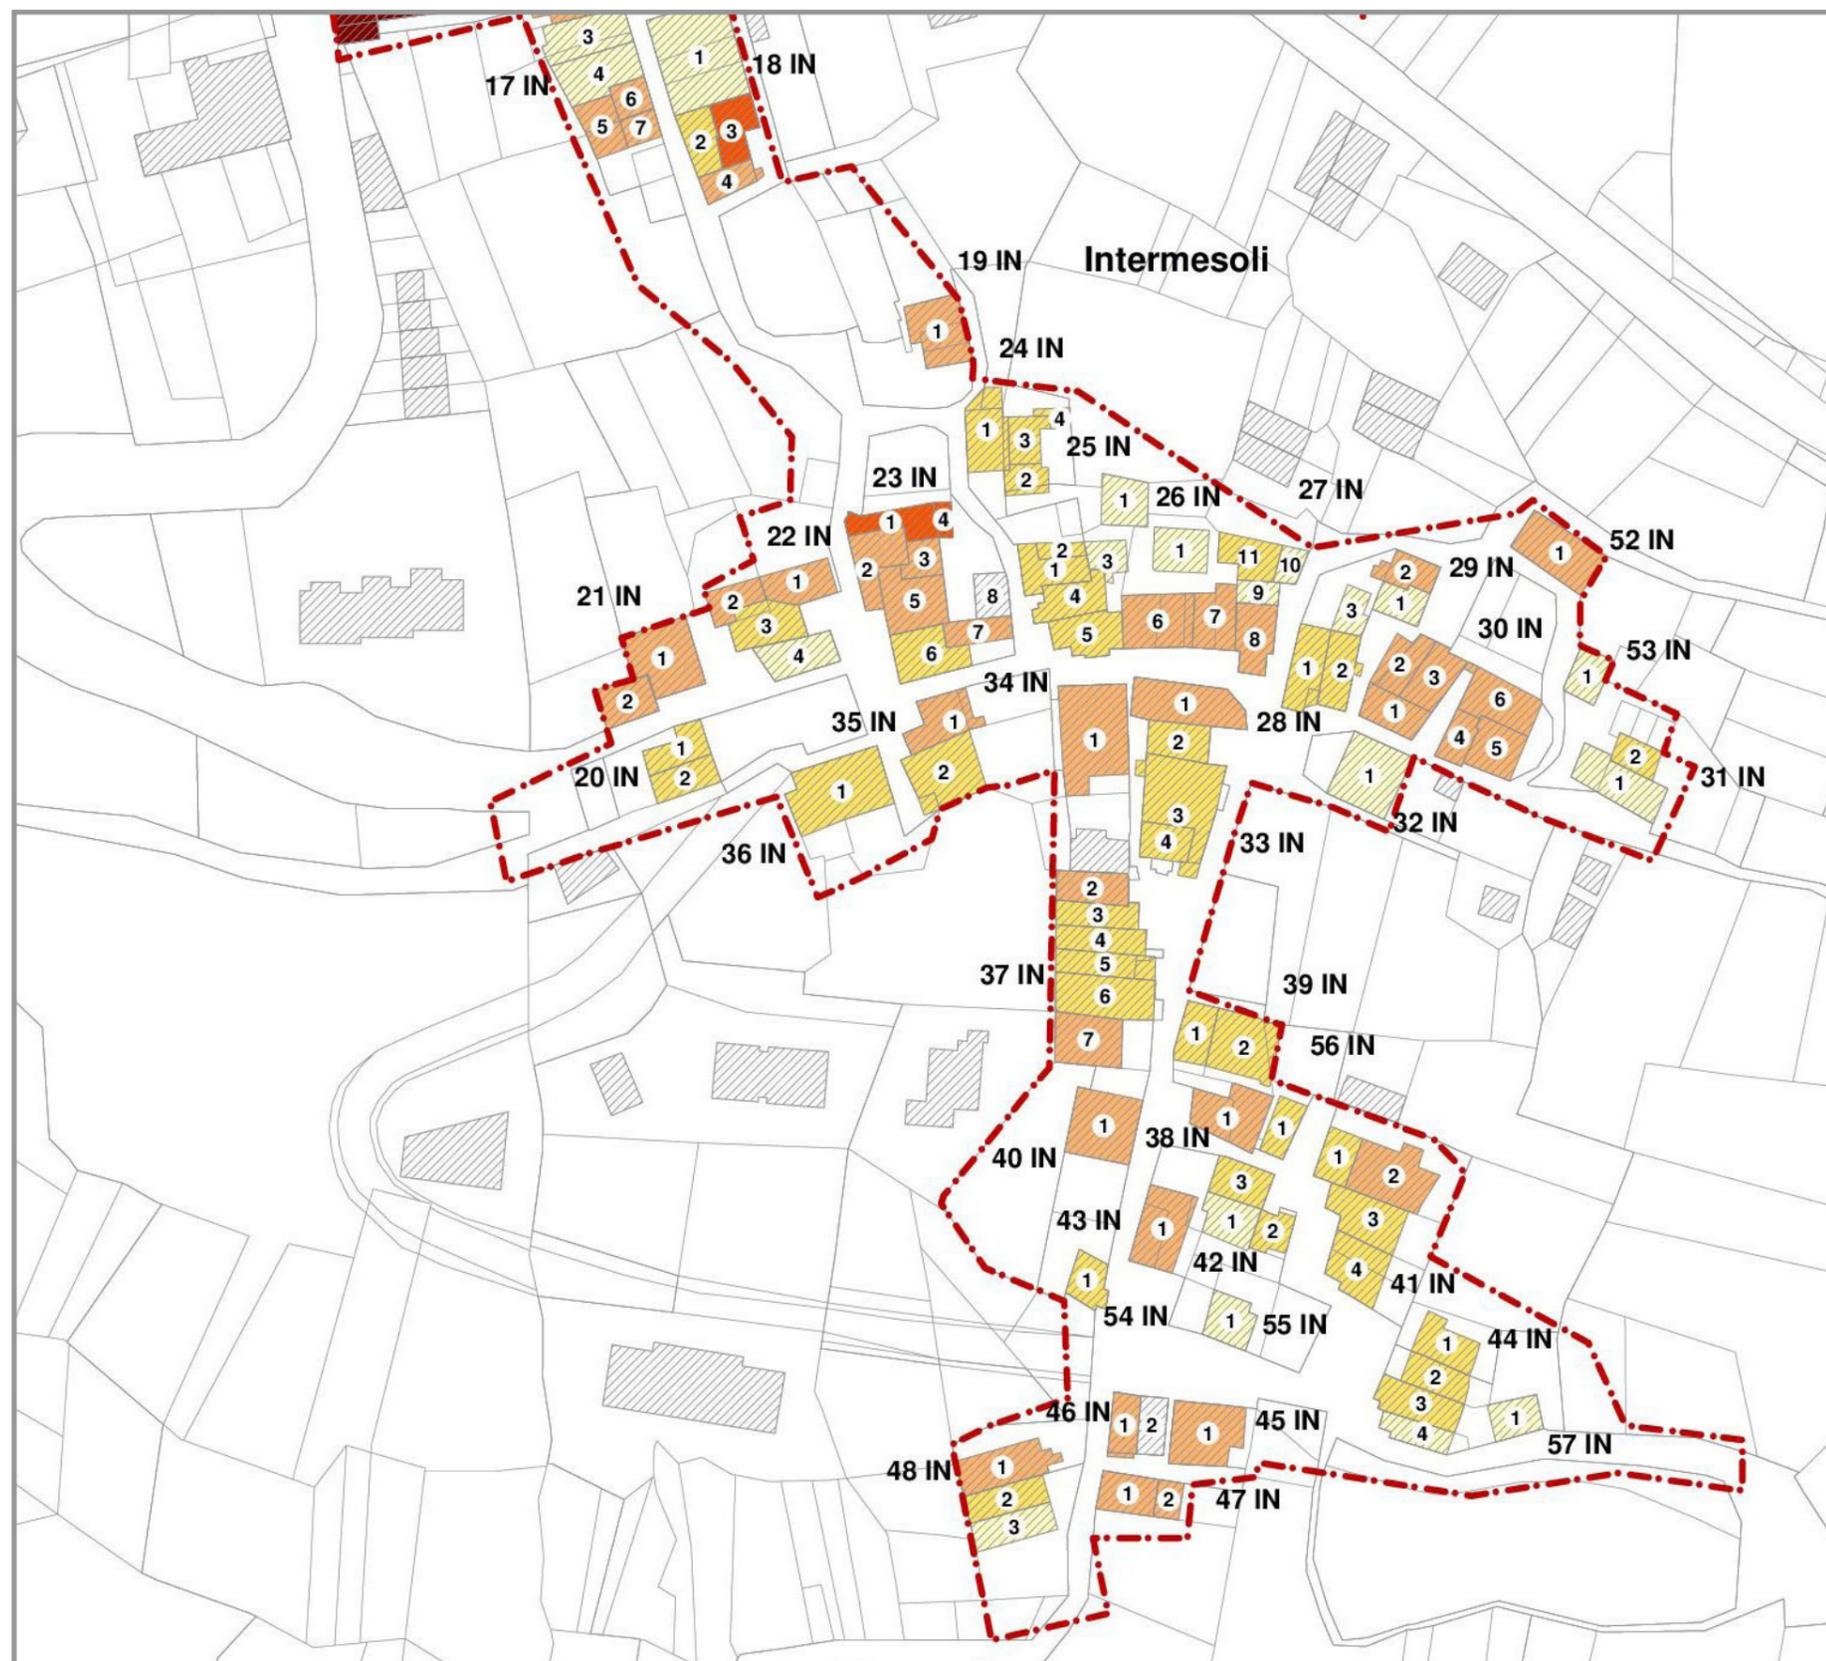
Caratteri di pregio e % di incremento
INTERMESOLI SUD

- Base cartografica** Planimetria catastale
- Modalità operative** L'elaborato classifica gli edifici in relazione al pregio, come desunto dal Modello Integrato Cratere (MIC), in particolare dalle "Linee guida per l'identificazione degli elementi di pregio e per la progettazione degli interventi specifici nei centri storici".
- Sintesi** L'ambito di Intermesoli è caratterizzato dalla presenza di un tessuto misto, con edifici di pregio modesto, medio ed elevato.
