Piano di Ricostruzione

AMBITO INTERMESOLI. Ricognizione dello stato dei luoghi

AMBITO P4. INTERMESOLI

Ricognizione dello stato dei luoghi

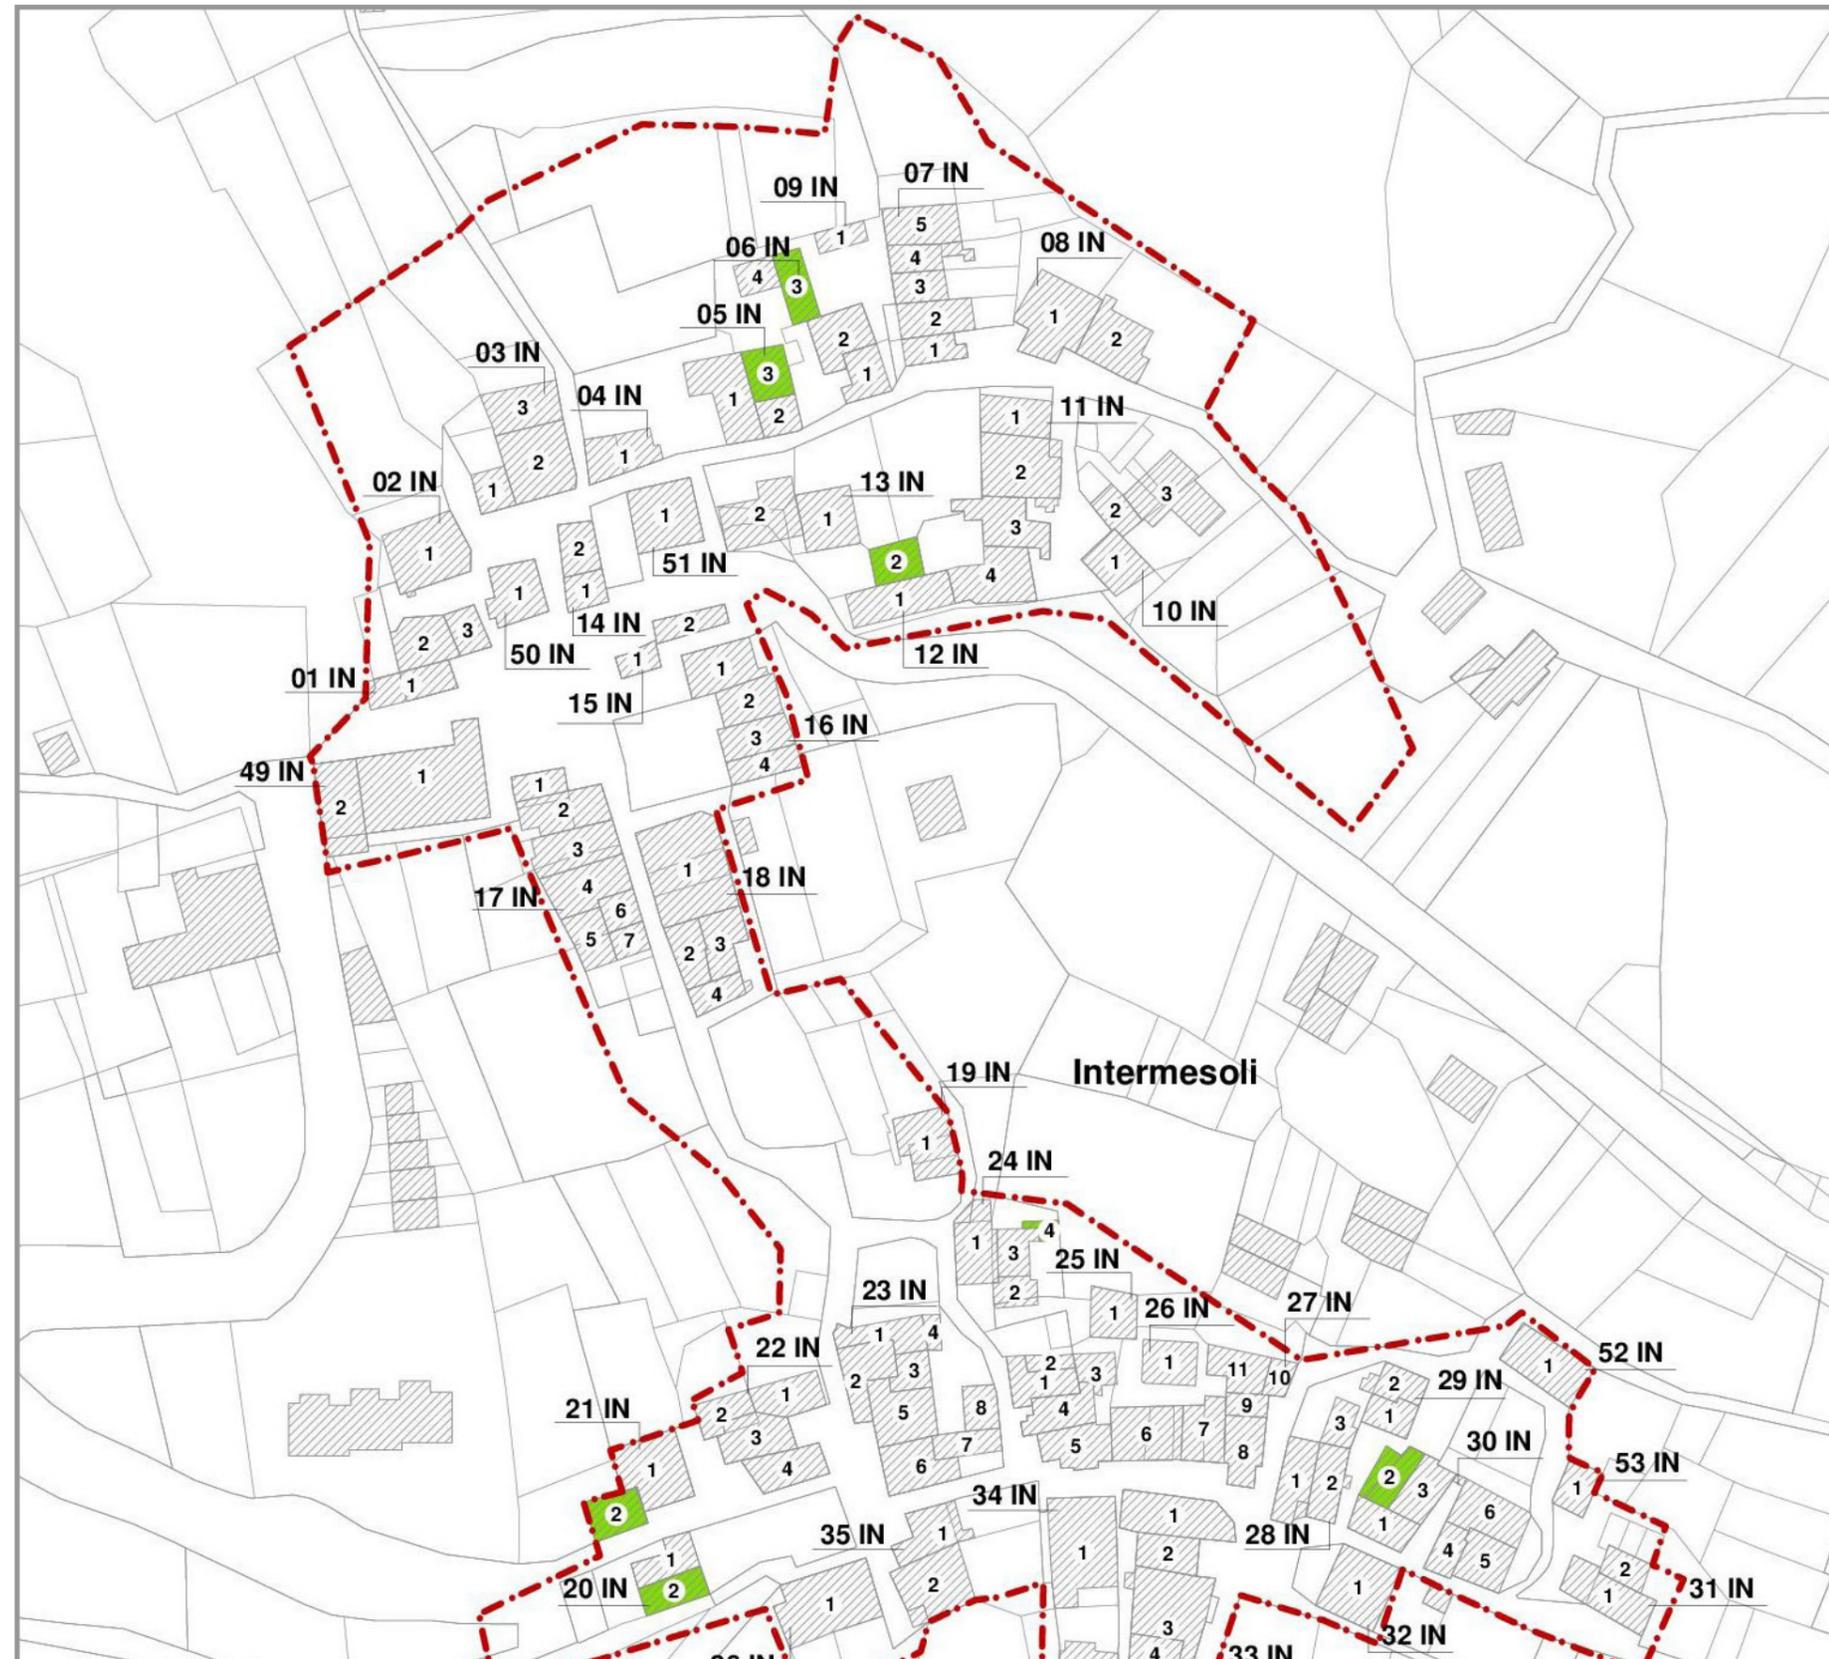
Modalità operative L'elaborato classifica gli edifici che alla data del sisma erano riconosciuti come:
 - ruderi: edifici senza copertura aventi il perimetro delimitato da pareti murarie che raggiungono l'altezza media di almeno 2 metri da terra
 - collabenti: edifici non abitabili o agibili e comunque di fatto non utilizzabili o non utilizzati

Sintesi Intermesoli è caratterizzato da n. 6 edifici collabenti.

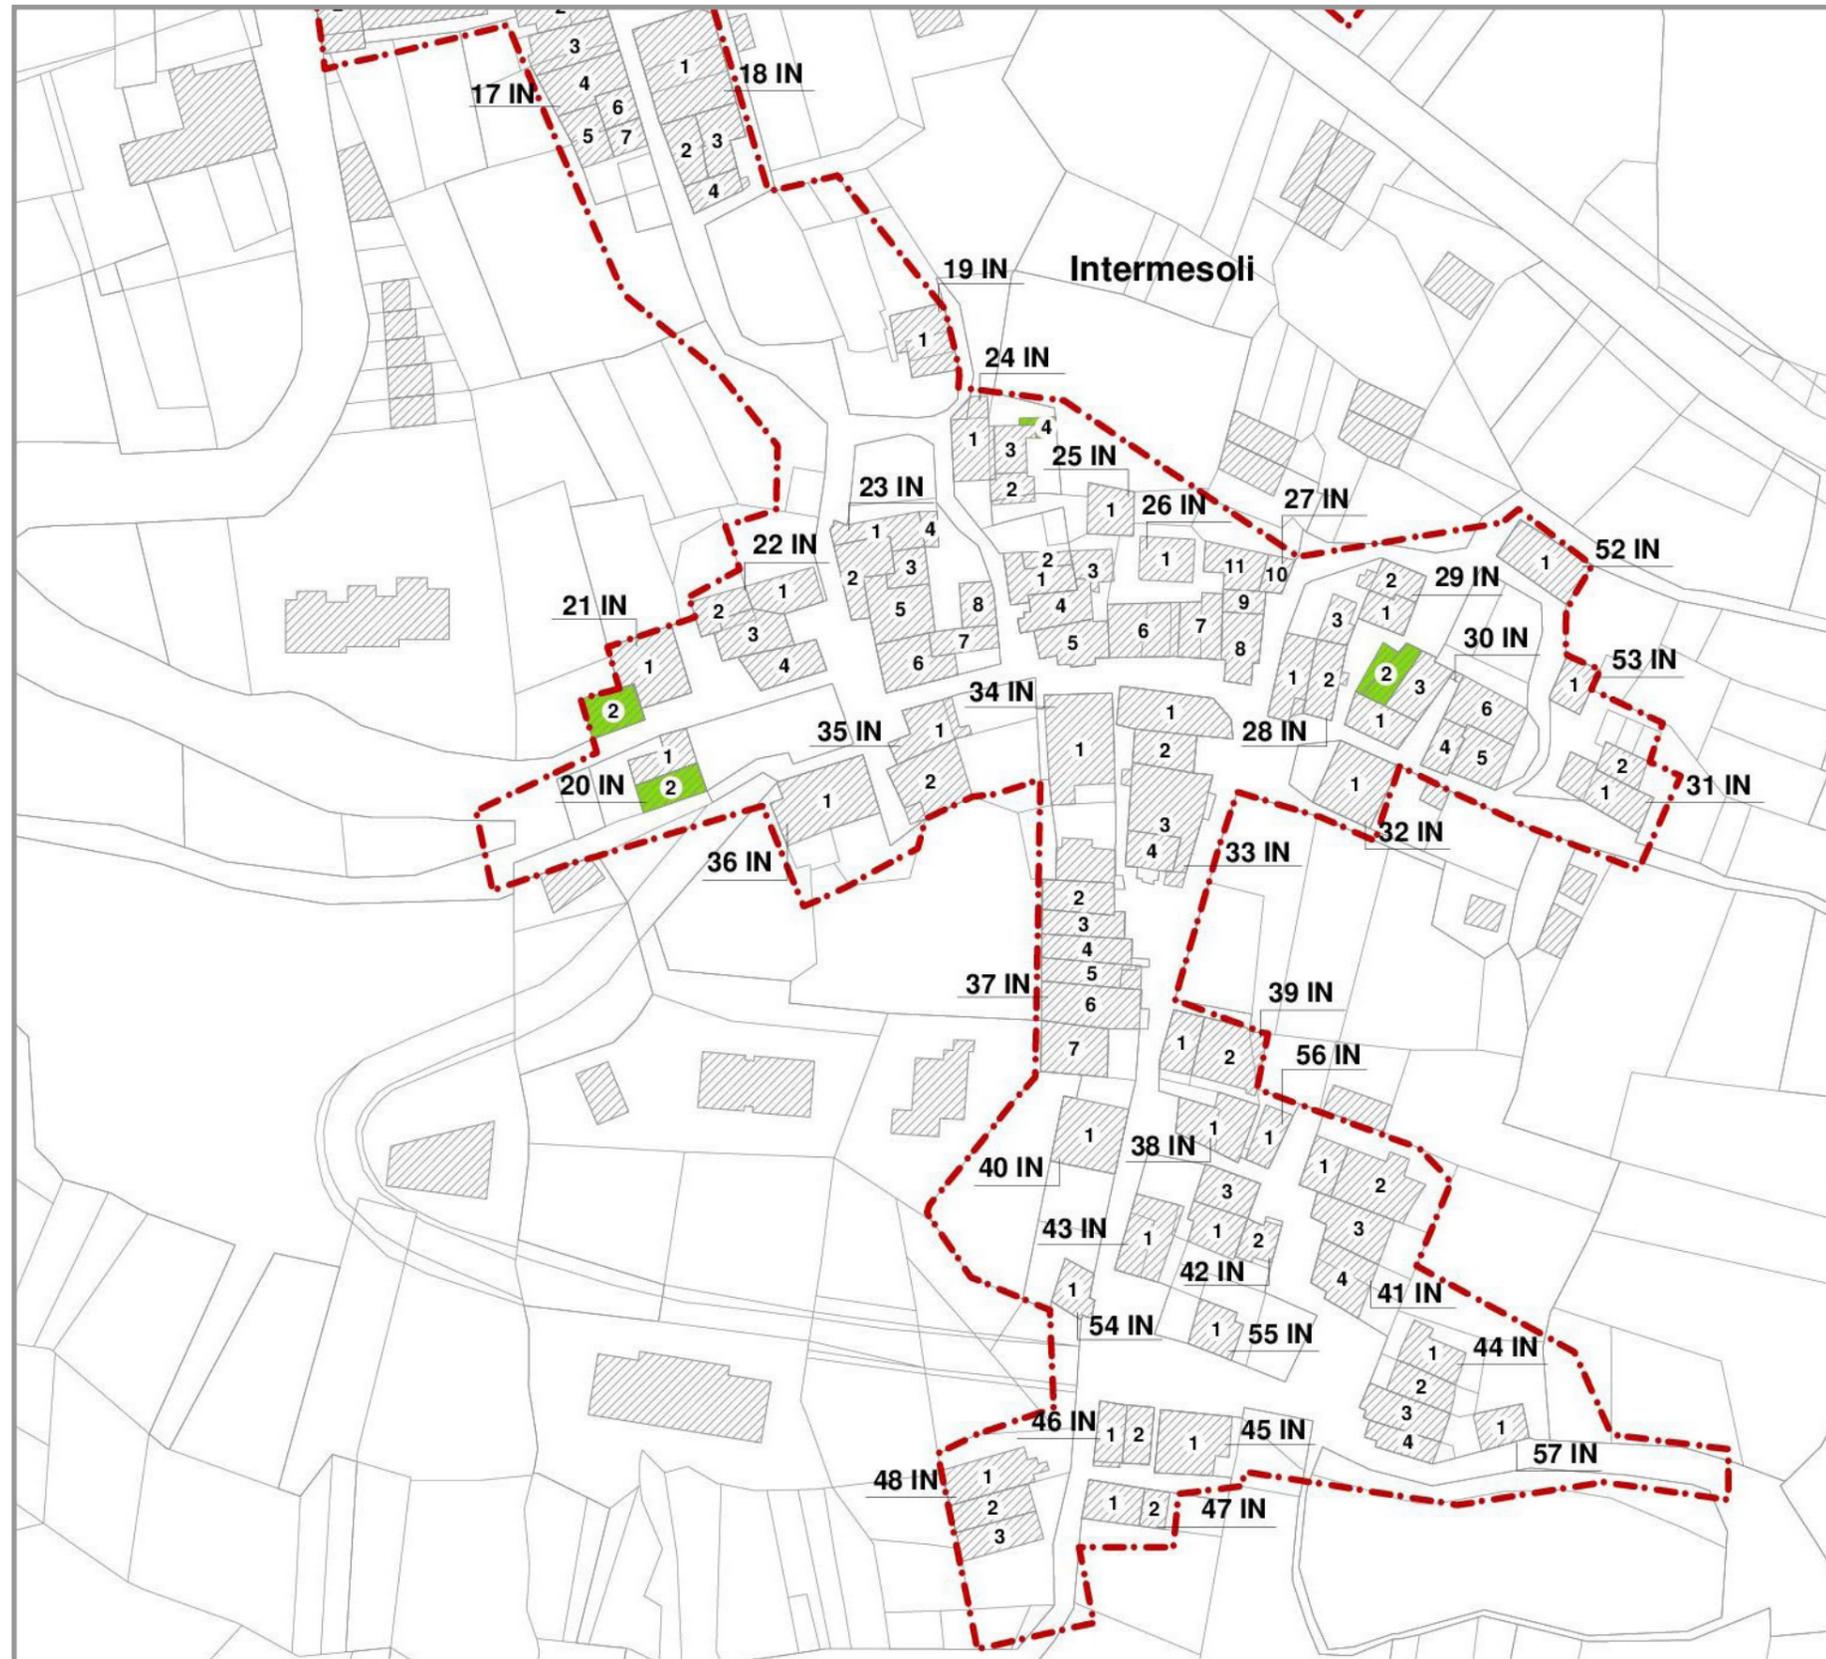
Modalità operative L'elaborato classifica gli edifici che alla data del sisma erano riconosciuti come:
 - ruderi: edifici senza copertura aventi il perimetro delimitato da pareti murarie che raggiungono l'altezza media di almeno 2 metri da terra
 - collabenti: edifici non abitabili o agibili e comunque di fatto non utilizzabili o non utilizzati

Sintesi Intermesoli è caratterizzato da n. 6 edifici collabenti.

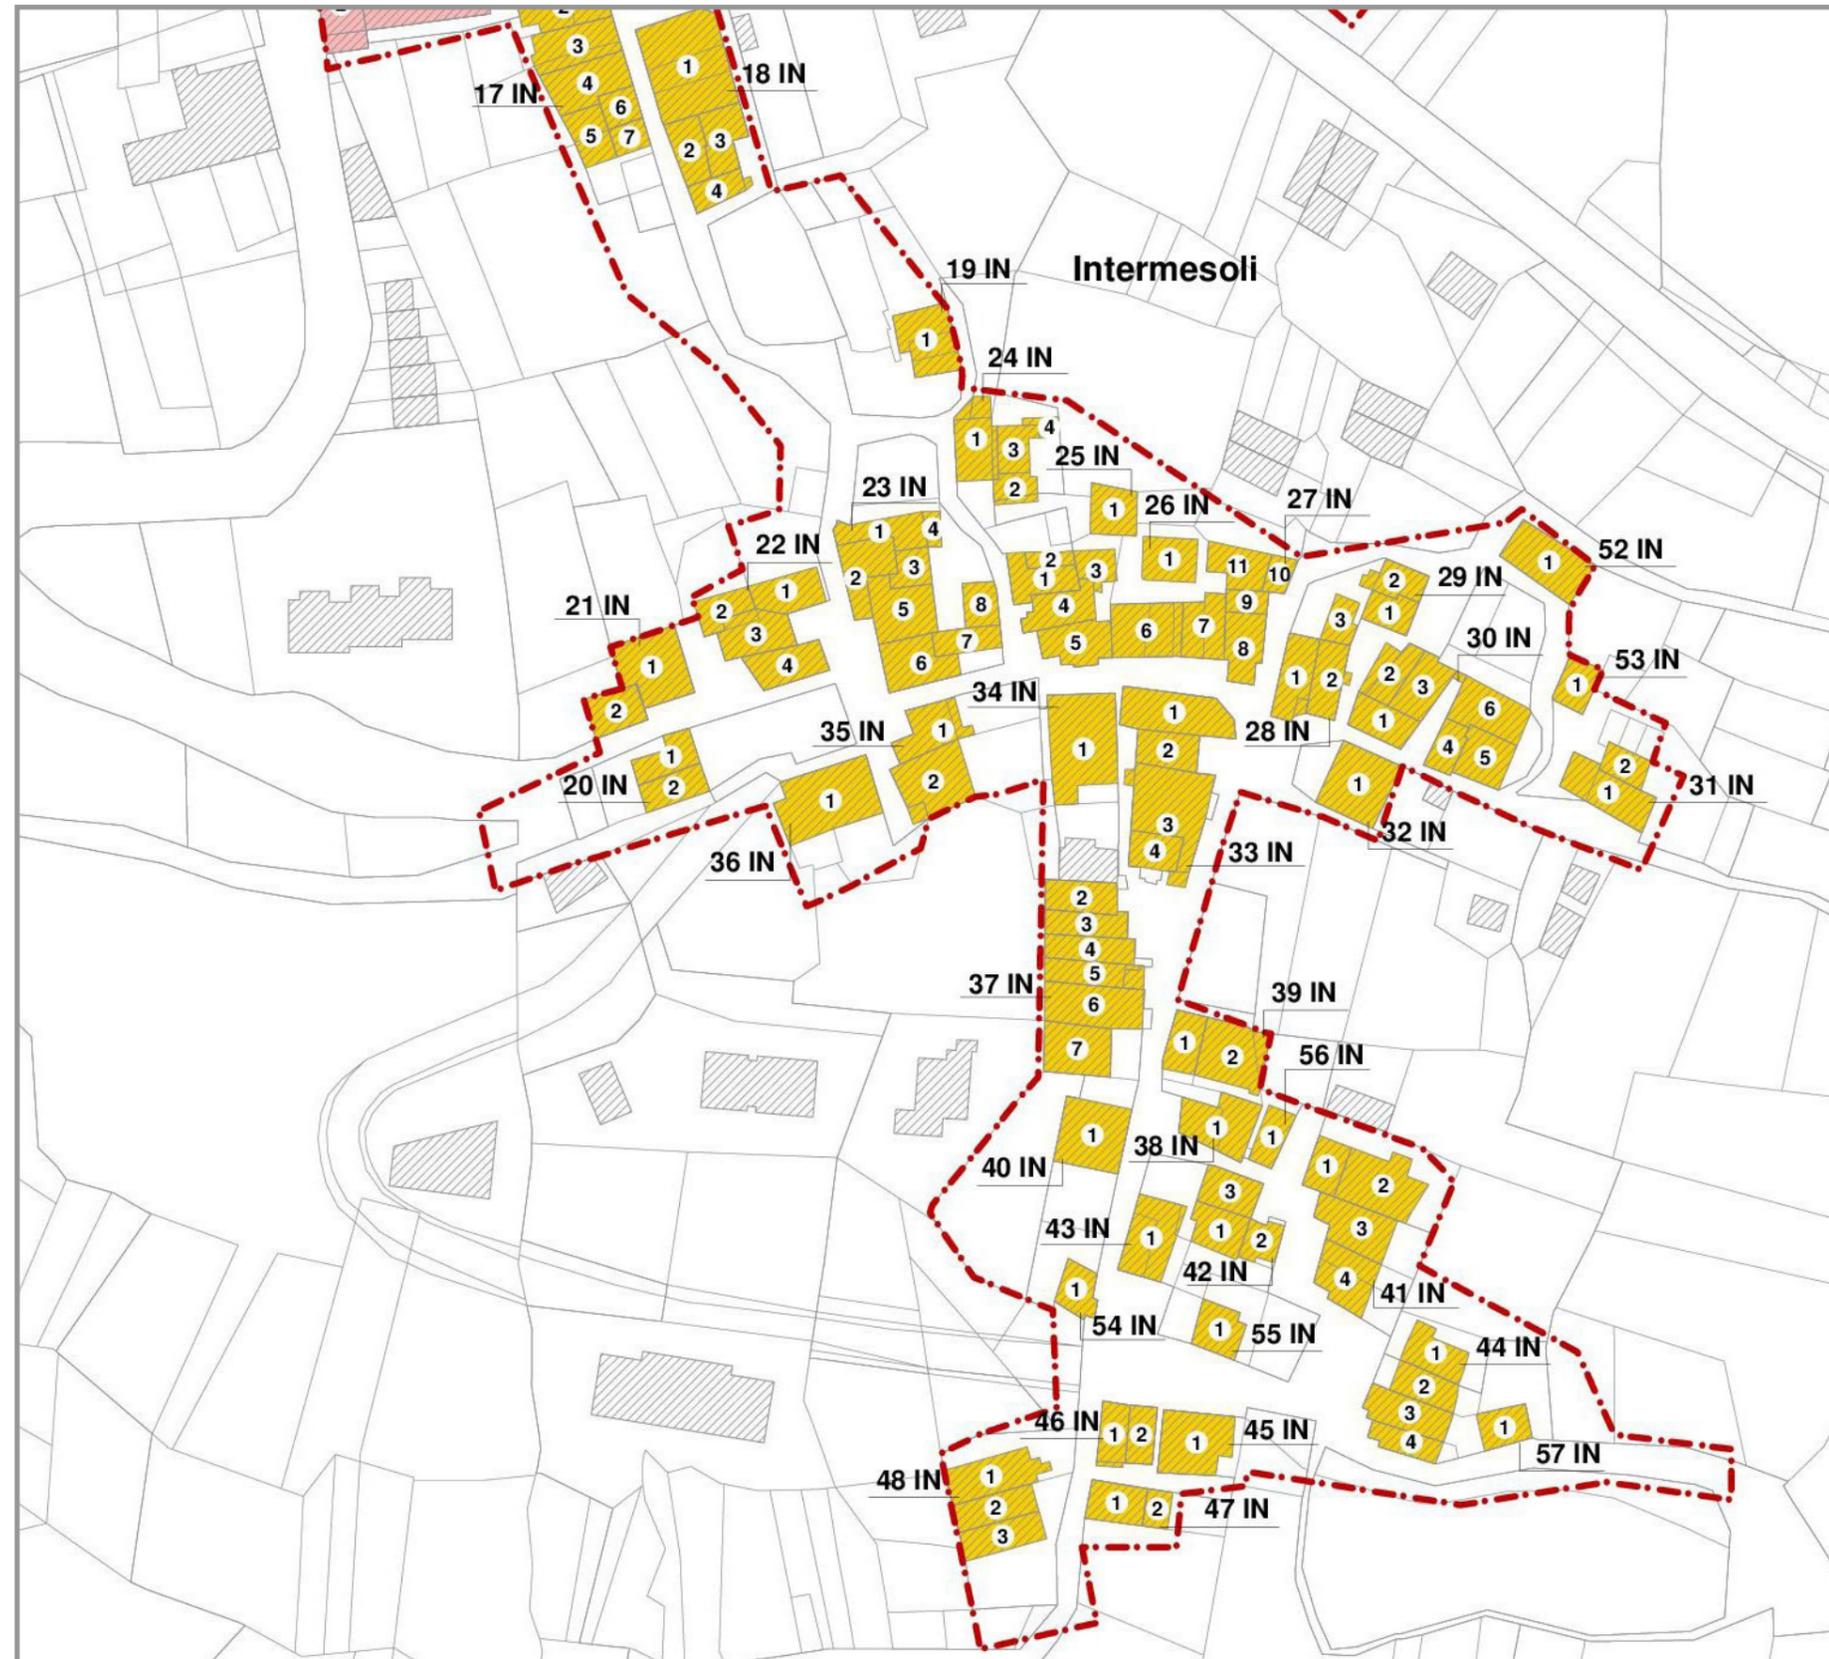
- Base cartografica** Planimetria catastale
- Modalità operative** L'elaborato classifica gli edifici in relazione all'uso:
 - edifici pubblici
 - edifici privati
 - edifici di culto
- Sintesi** Nell'ambito di Intermesoli sono riconoscibili:
 - edifici per il culto: chiesa di Santa Maria Assunta.

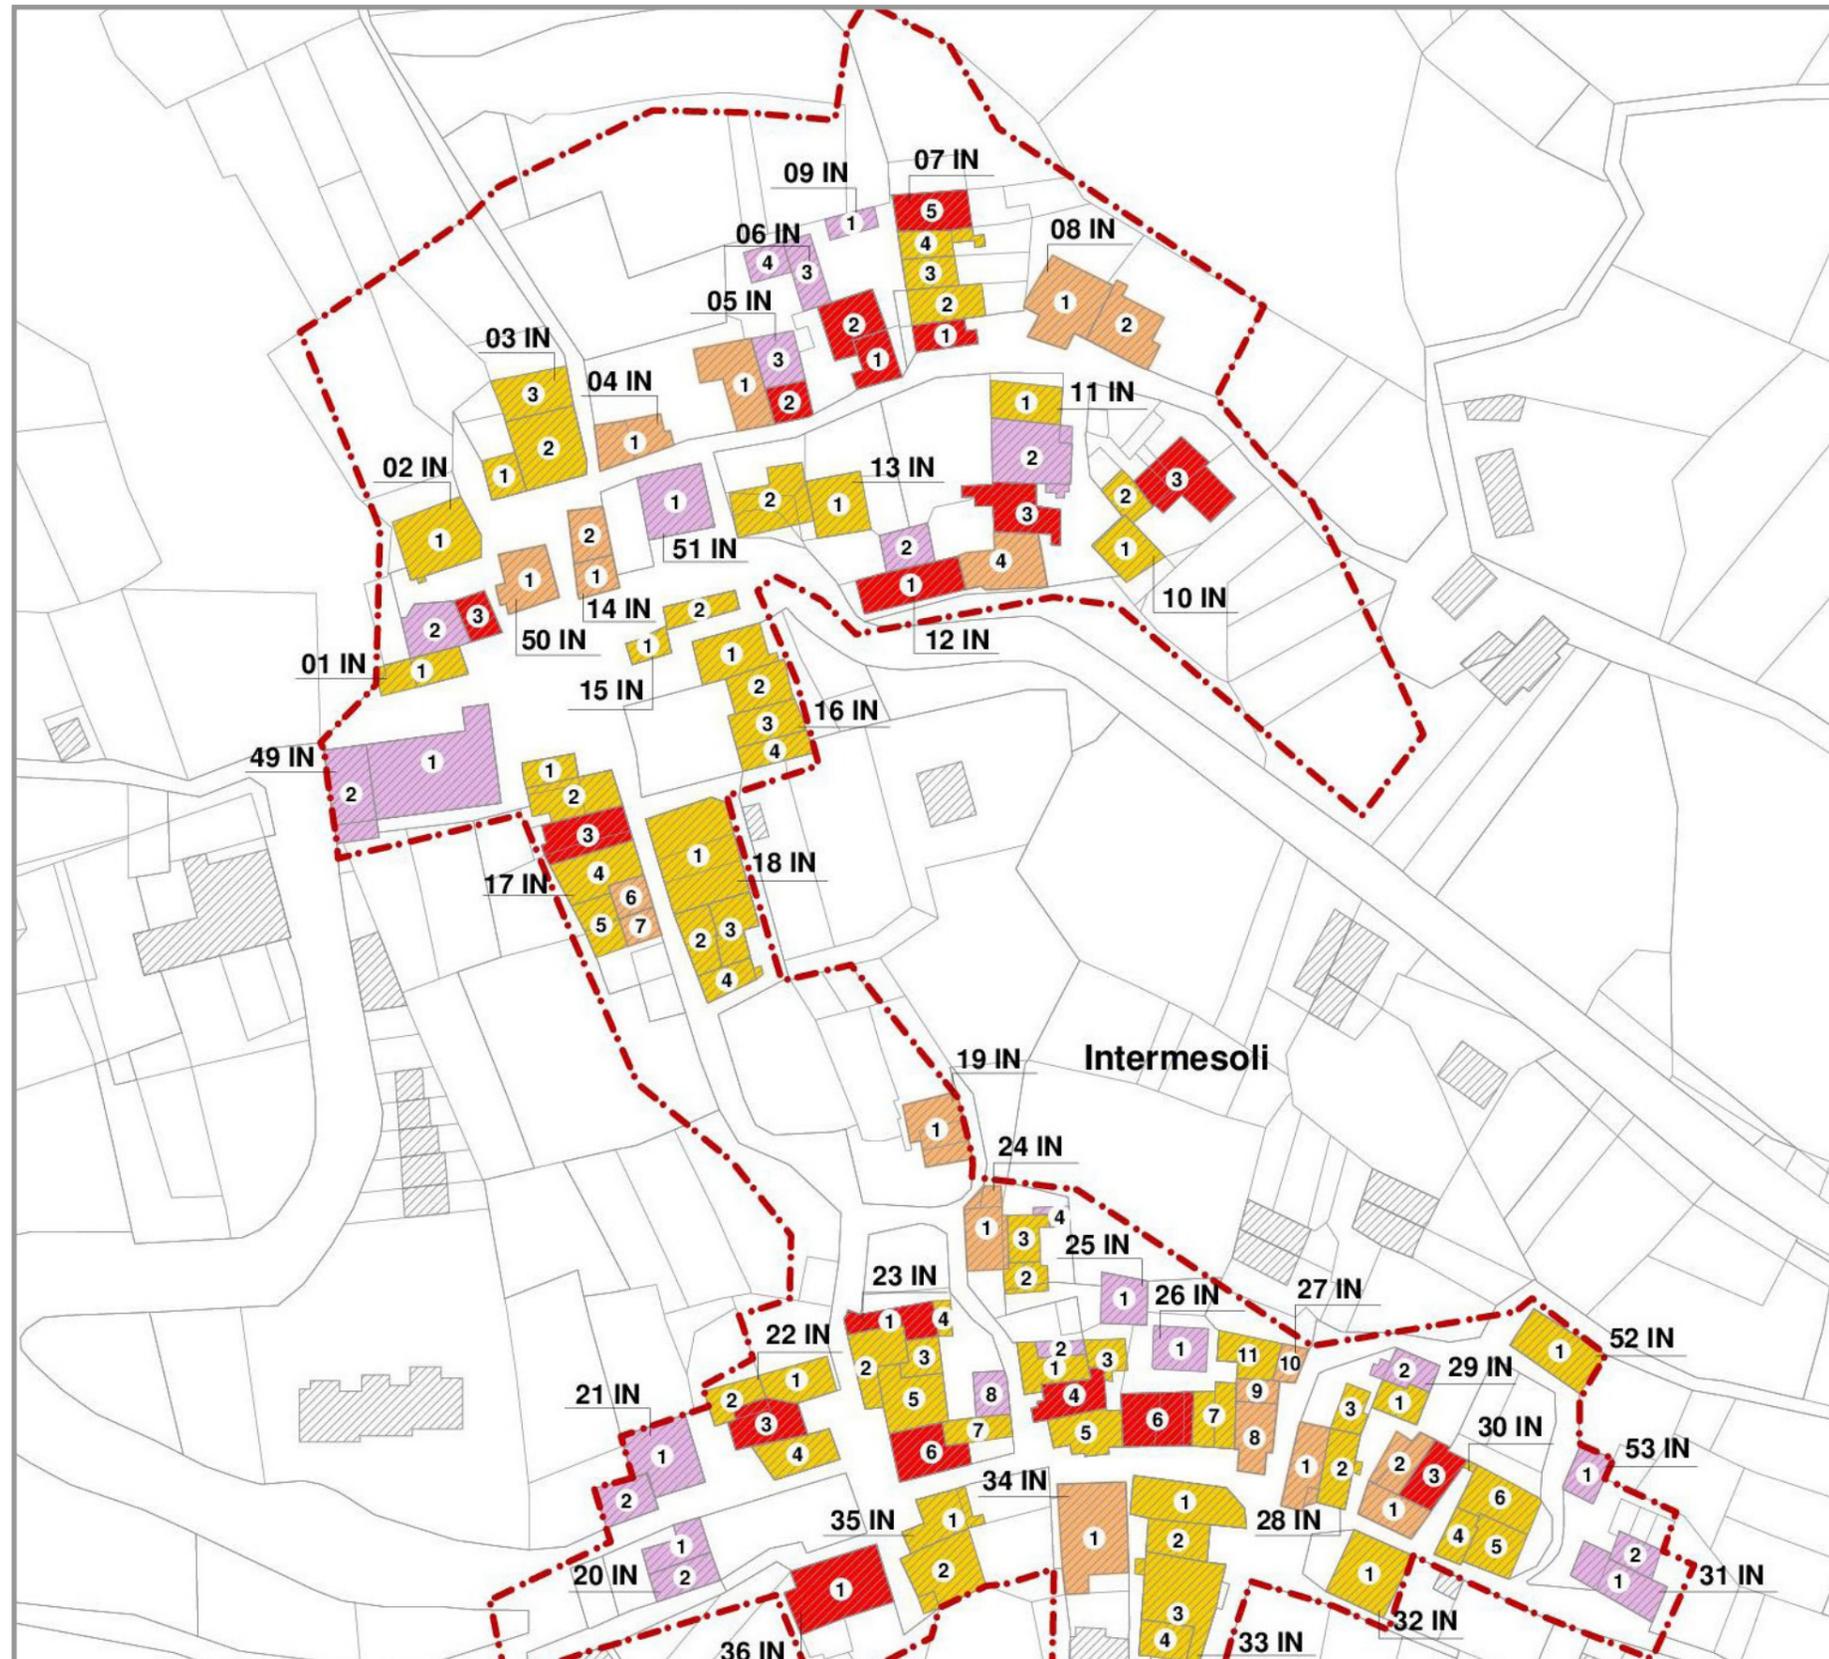
Modalità operative L'elaborato classifica gli edifici in relazione alla destinazione d'uso al 6 aprile 2009 (pre sisma):
 - abitazione principale (prima casa)
 - abitazione secondaria (seconda casa)
 - altri usi (attività economiche, vani accessori, etc.)
 - destinazioni miste
 L'attività è stata condotta con l'ausilio dell'ufficio tecnico comunale.

Sintesi Intermesoli è caratterizzato dalla prevalenza di seconde case e di alcune destinazioni miste o altri usi.

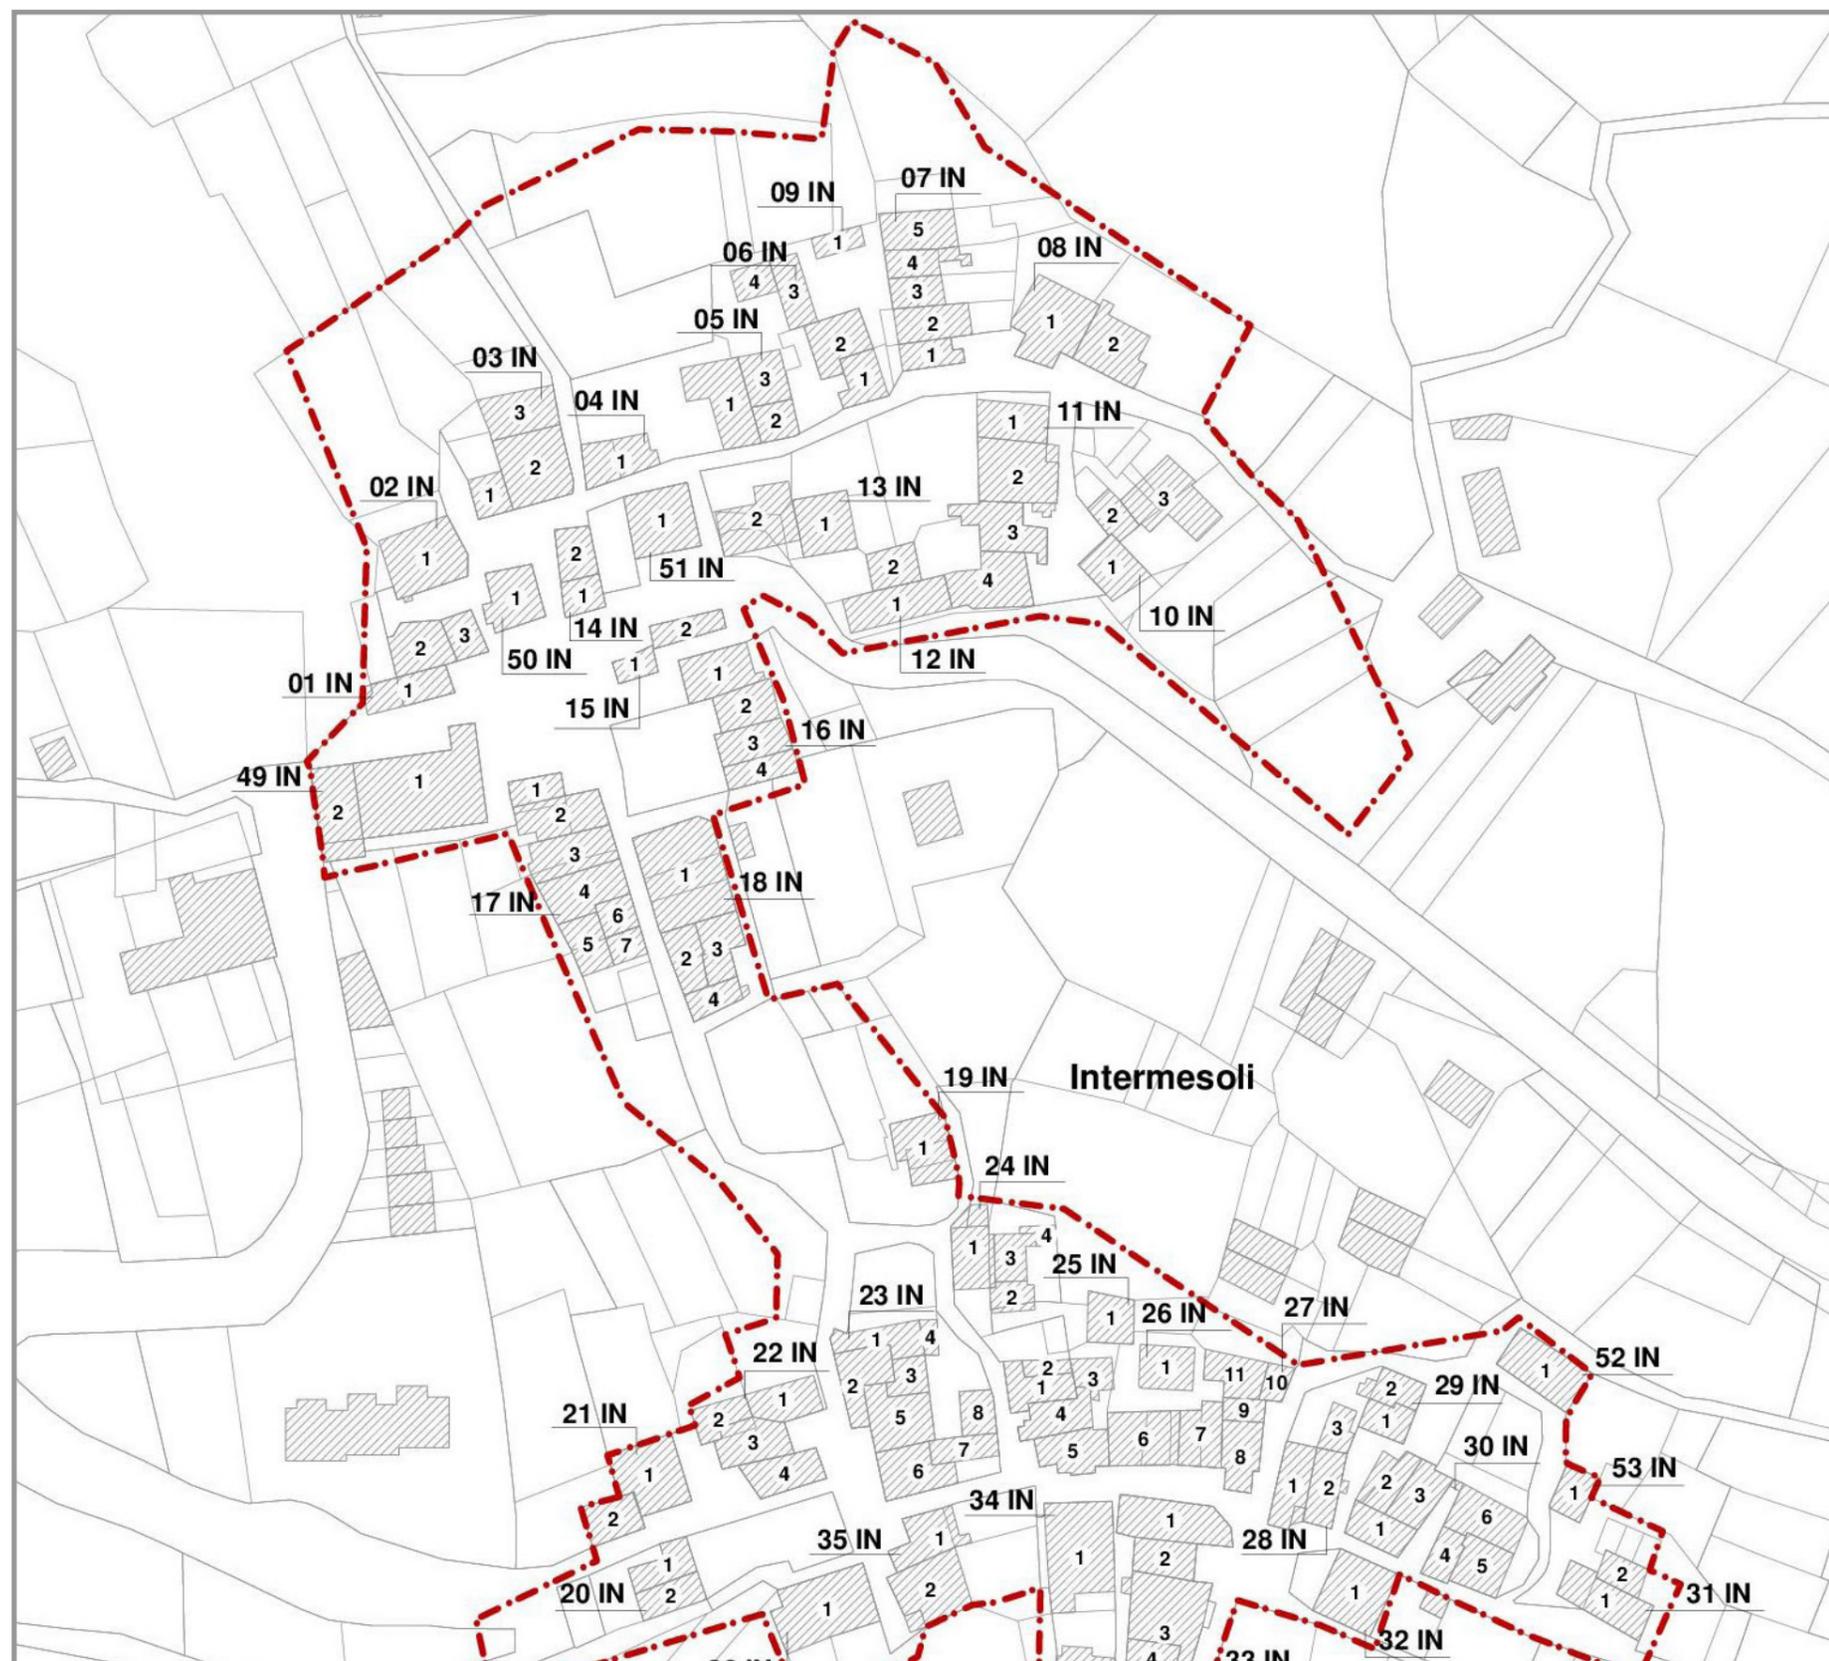
- Base cartografica** Planimetria catastale
- Modalità operative** L'elaborato classifica gli edifici pubblici in funzione di:
 - denominazione
 - consistenza
 - livello di danneggiamento
 - soggetto attuatore
 - inserimento in altre programmazioni e di ogni altro dato necessario alla stima dei costi
- Sintesi** Non si rileva la presenza di edifici pubblici.

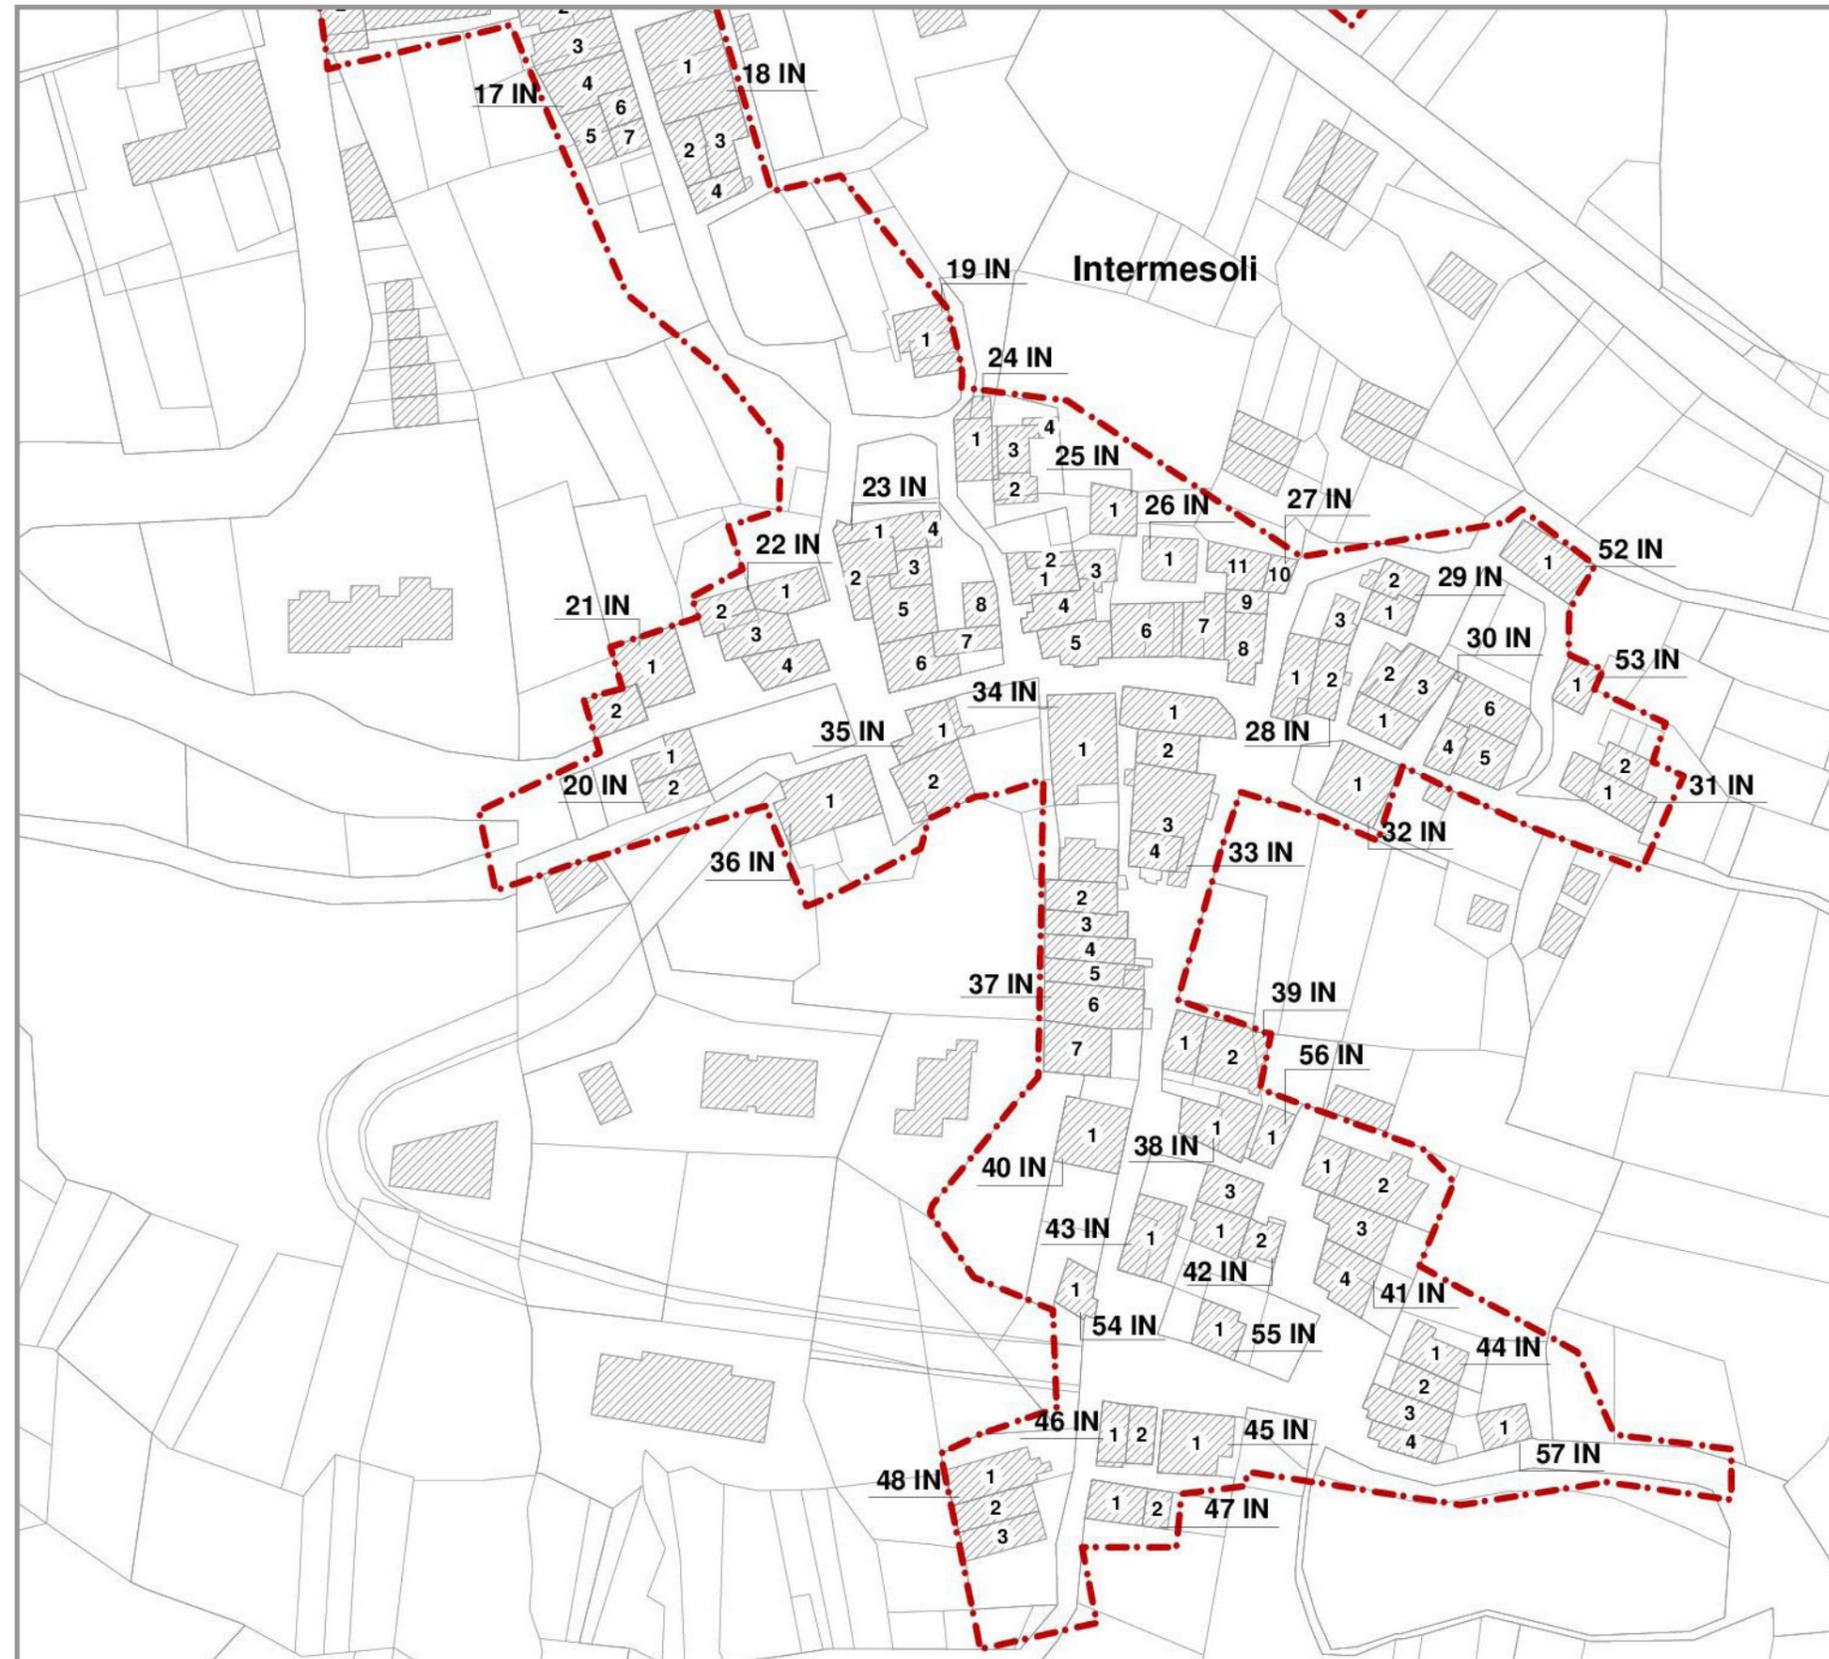
- Base cartografica** Planimetria catastale
- Modalità operative** L'elaborato classifica gli edifici pubblici in funzione di:
 - denominazione
 - consistenza
 - livello di danneggiamento
 - soggetto attuatore
 - inserimento in altre programmazioni
 e di ogni altro dato necessario alla stima dei costi
- Sintesi** Non si rileva la presenza di edifici pubblici.

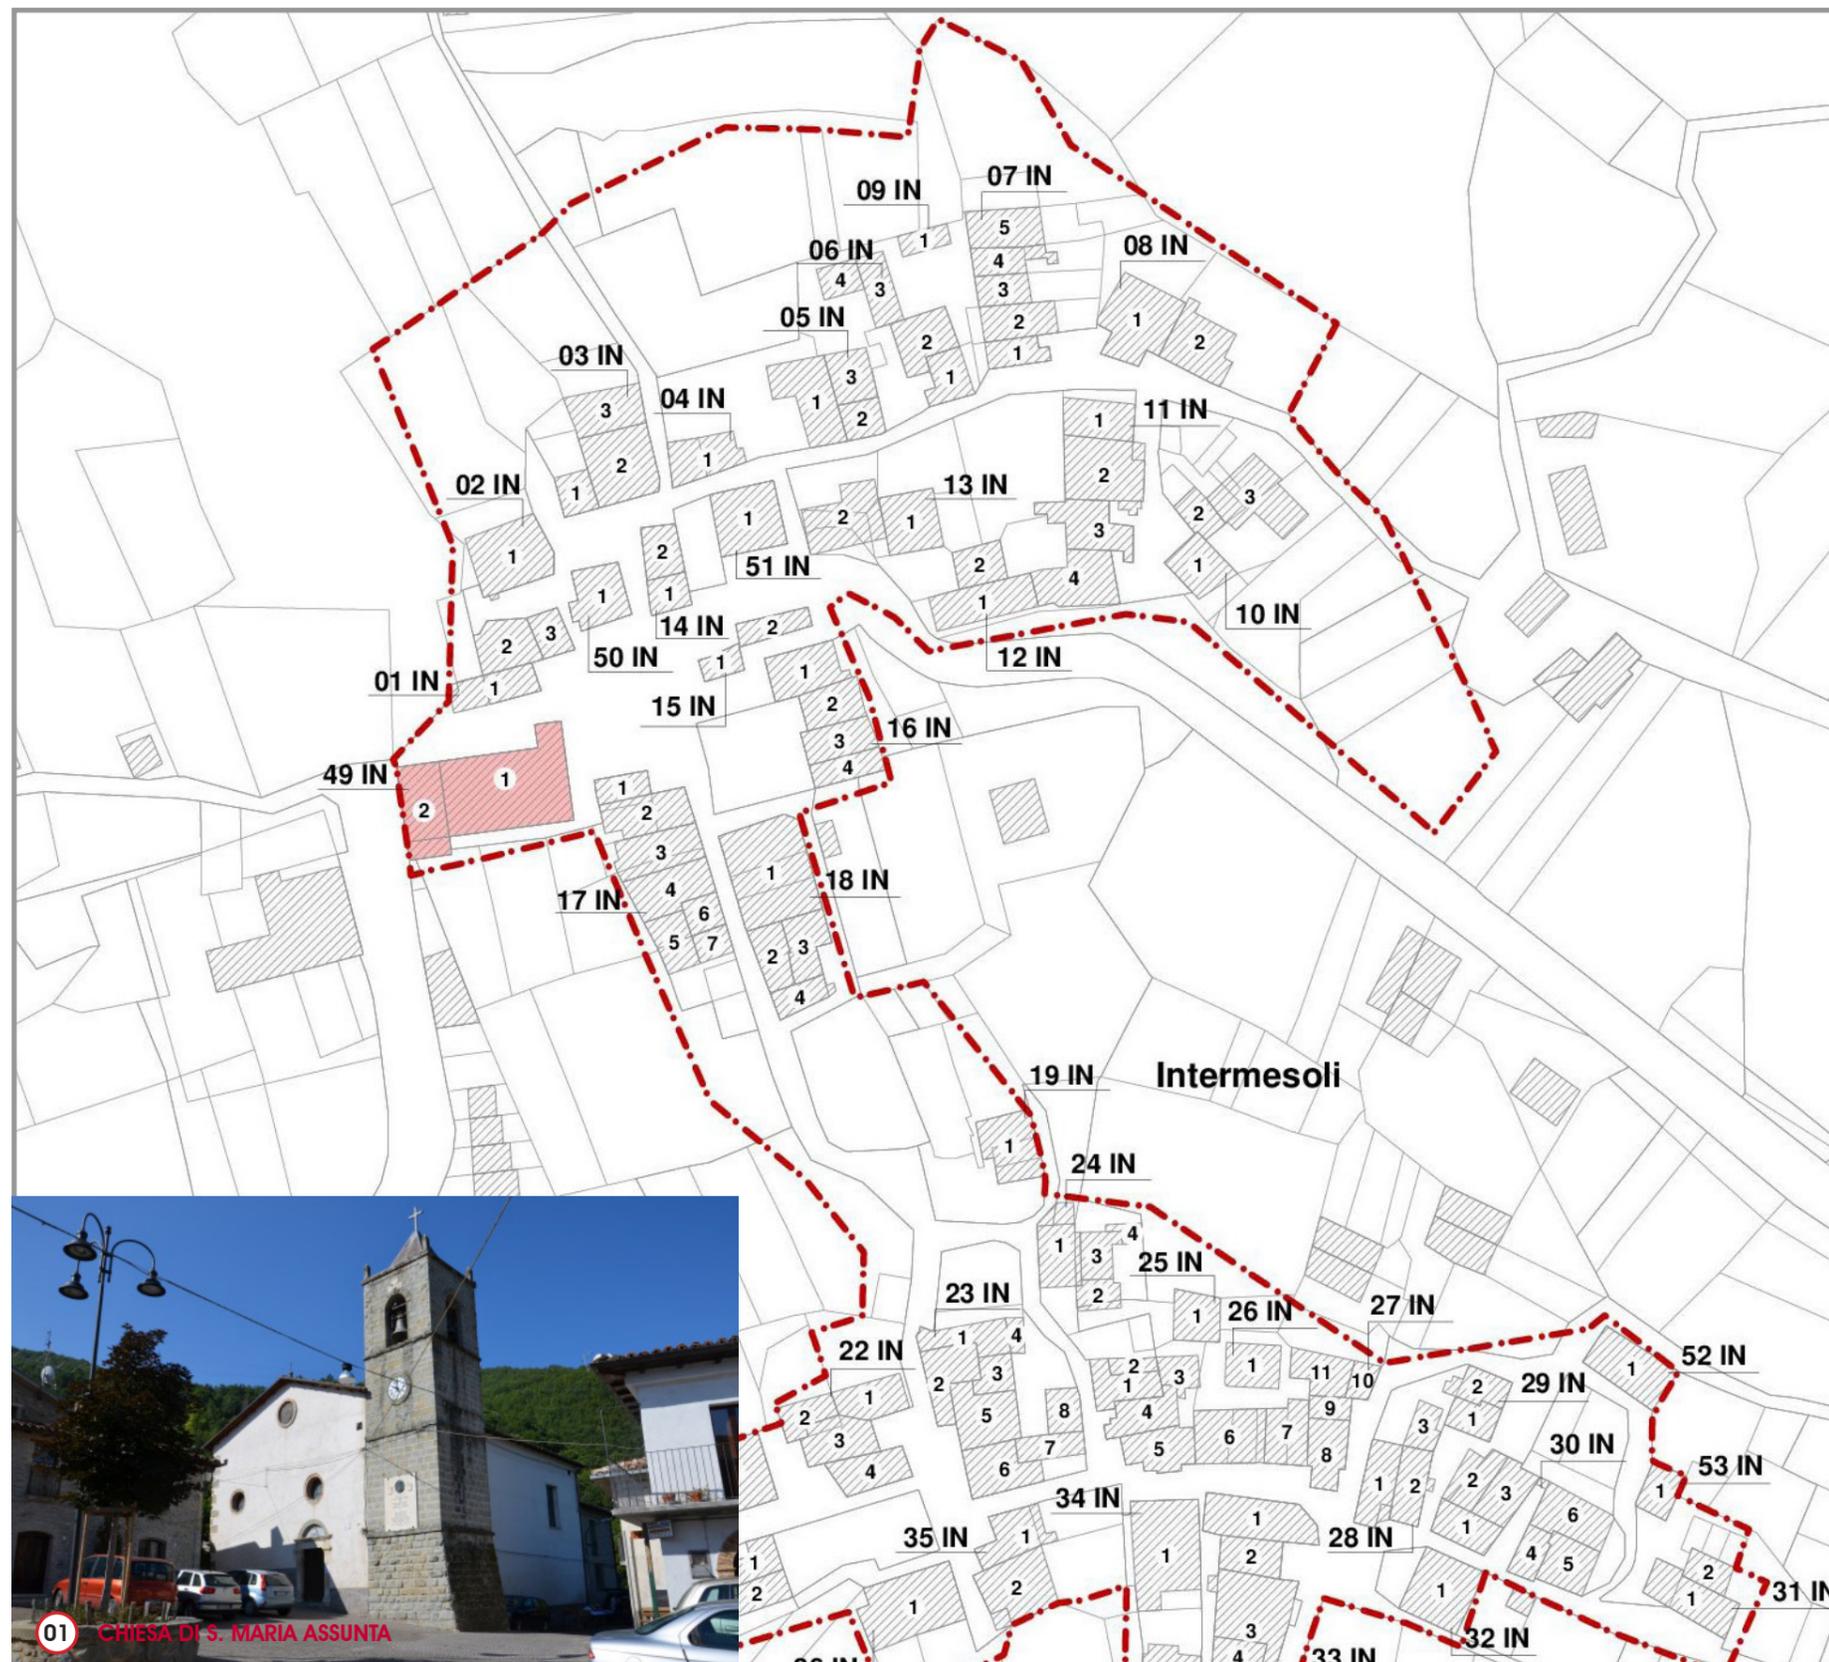
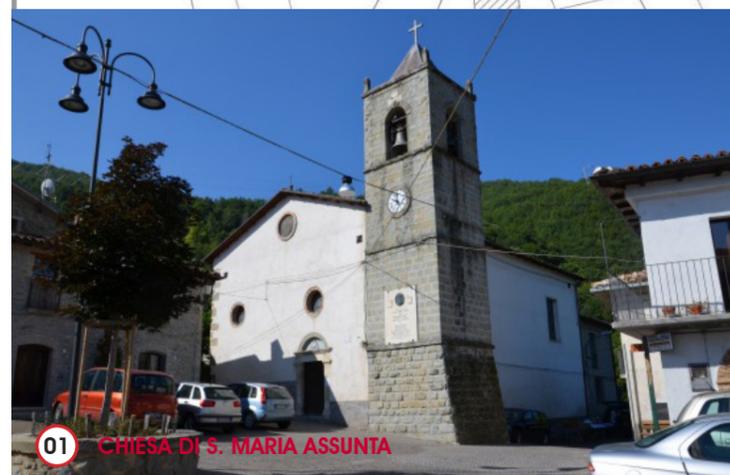
Edifici per il culto
INTERMESOLI NORD

- Base cartografica** Planimetria catastale
- Modalità operative** L'elaborato classifica gli edifici per il culto in funzione di:
 - denominazione
 - consistenza
 - livello di danneggiamento
 - soggetto attuatore
 - inserimento in altre programmazioni e di ogni altro dato necessario alla stima dei costi.
- Sintesi** La chiesa di S. Maria Assunta (49 IN), dichiarata inagibile, è stata oggetto di finanziamento per 500.000 €.

01 CHIESA DI S. MARIA ASSUNTA
