Piano di Ricostruzione

AMBITO INTERMESOLI. Ricognizione dello stato dei luoghi

AMBITO P4. INTERMESOLI

Ricognizione dello stato dei luoghi

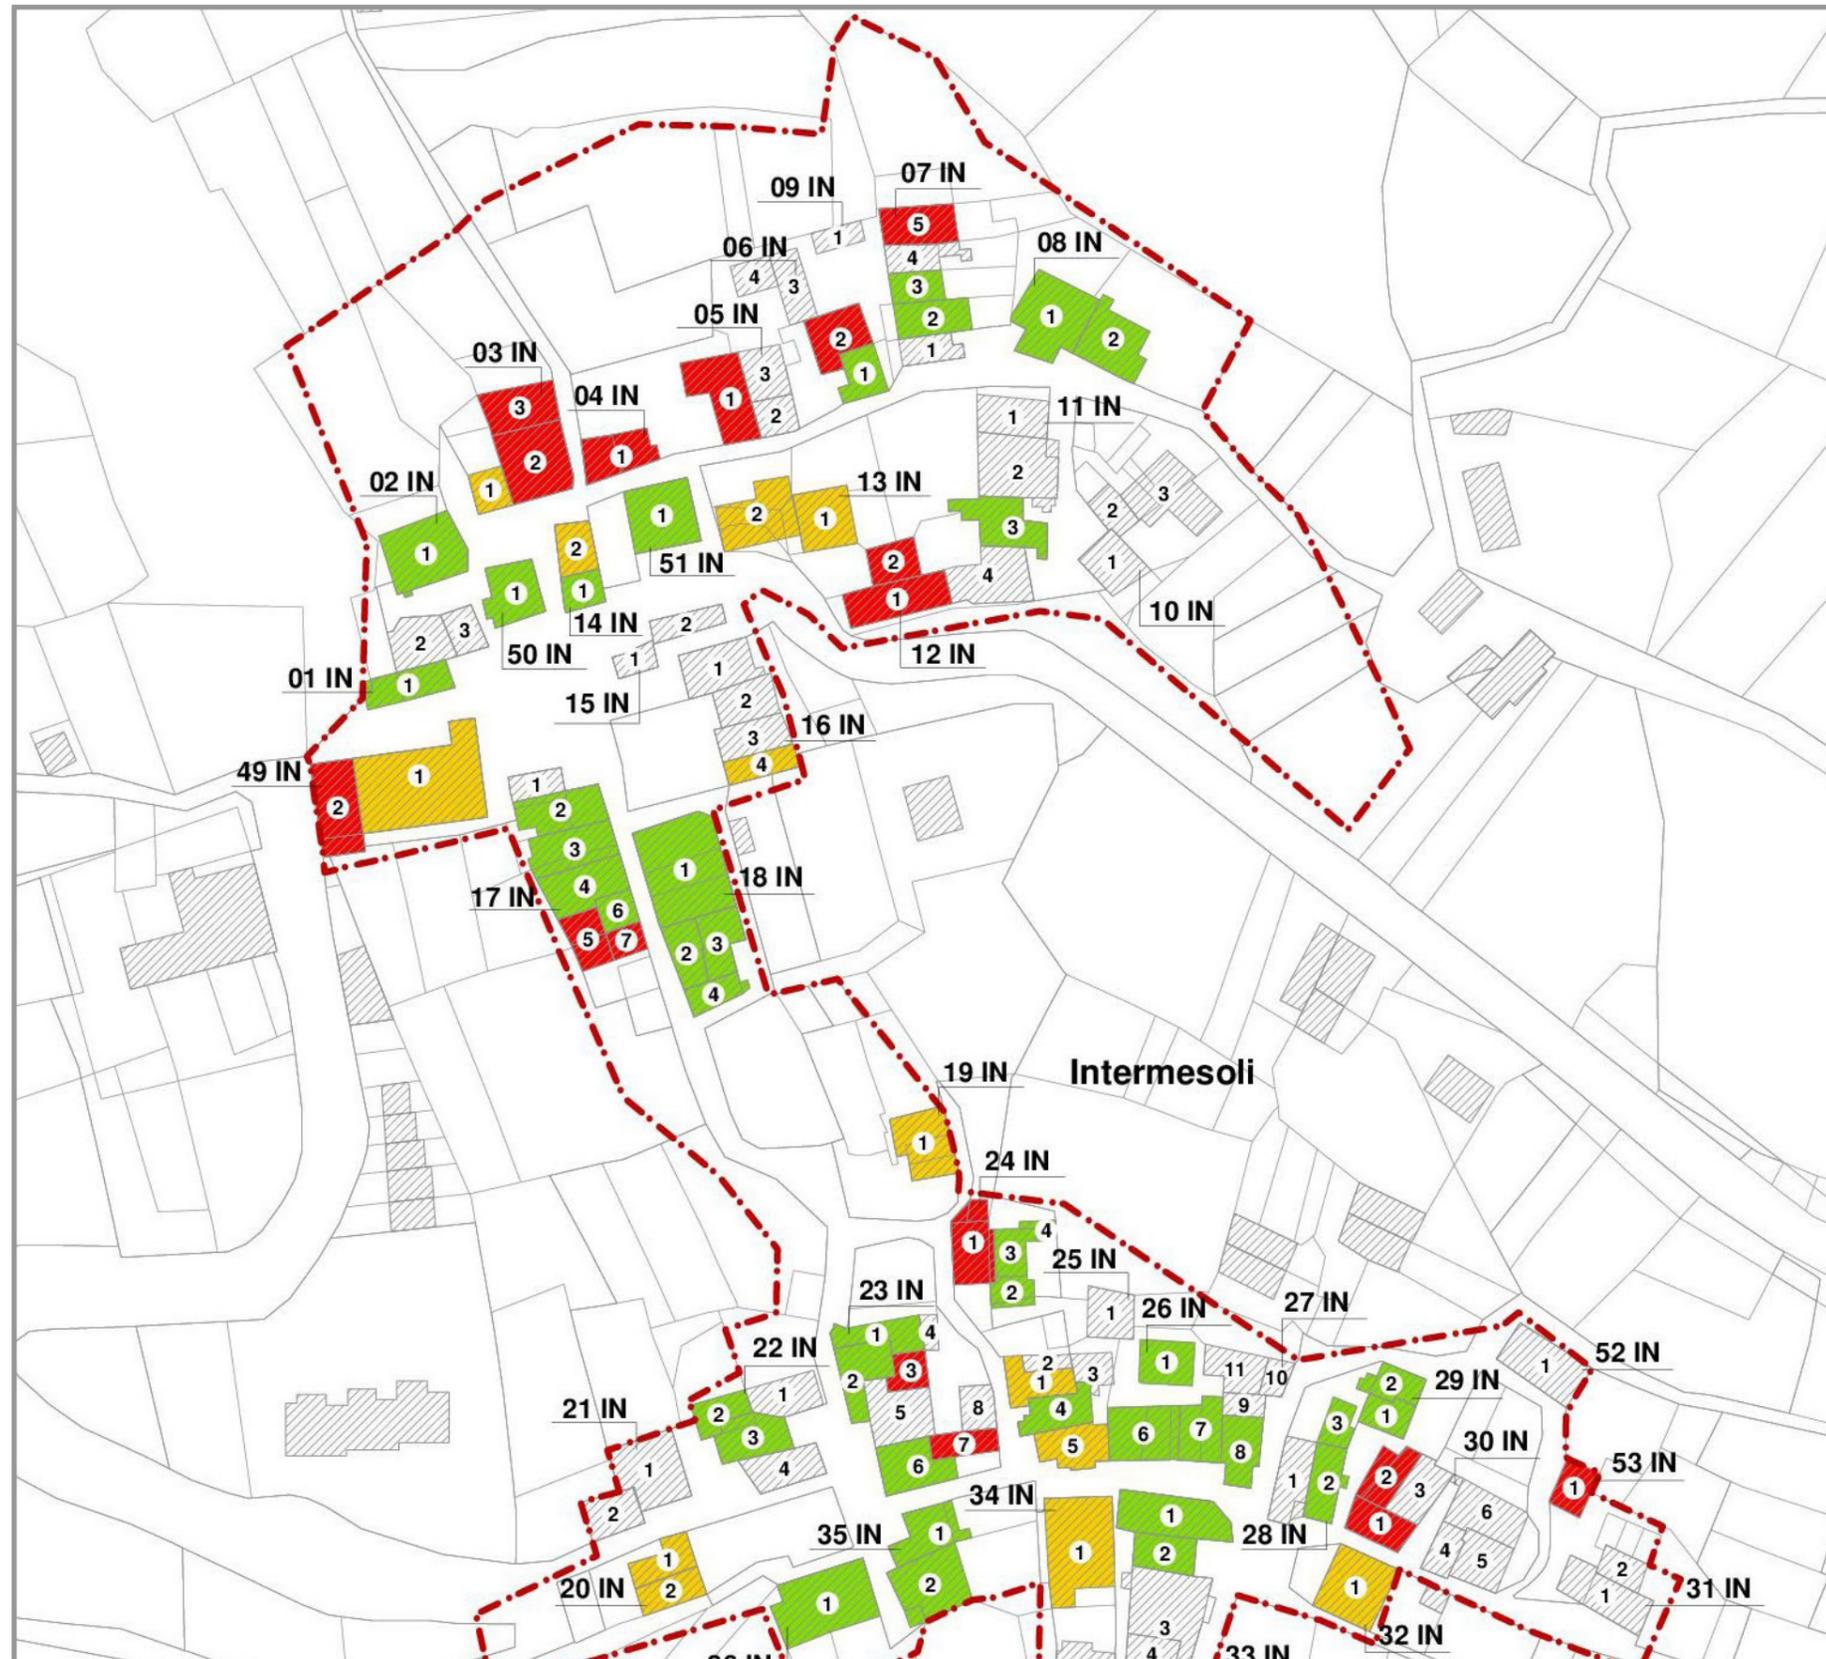
Modalità operative L'elaborato classifica gli esiti di agibilità con scheda Aedes:
 - A edificio AGIBILE
 - B edificio TEMPORANEAMENTE INAGIBILE (tutto o parte) ma AGIBILE con provvedimenti di pronto intervento
 - C edificio PARZIALMENTE INAGIBILE
 - E edificio INAGIBILE
 - F edificio INAGIBILE per rischio esterno

Sintesi Una piccola parte del tessuto edilizio di Intermesoli è stato valutato con scheda AEDES (circa il 20%).

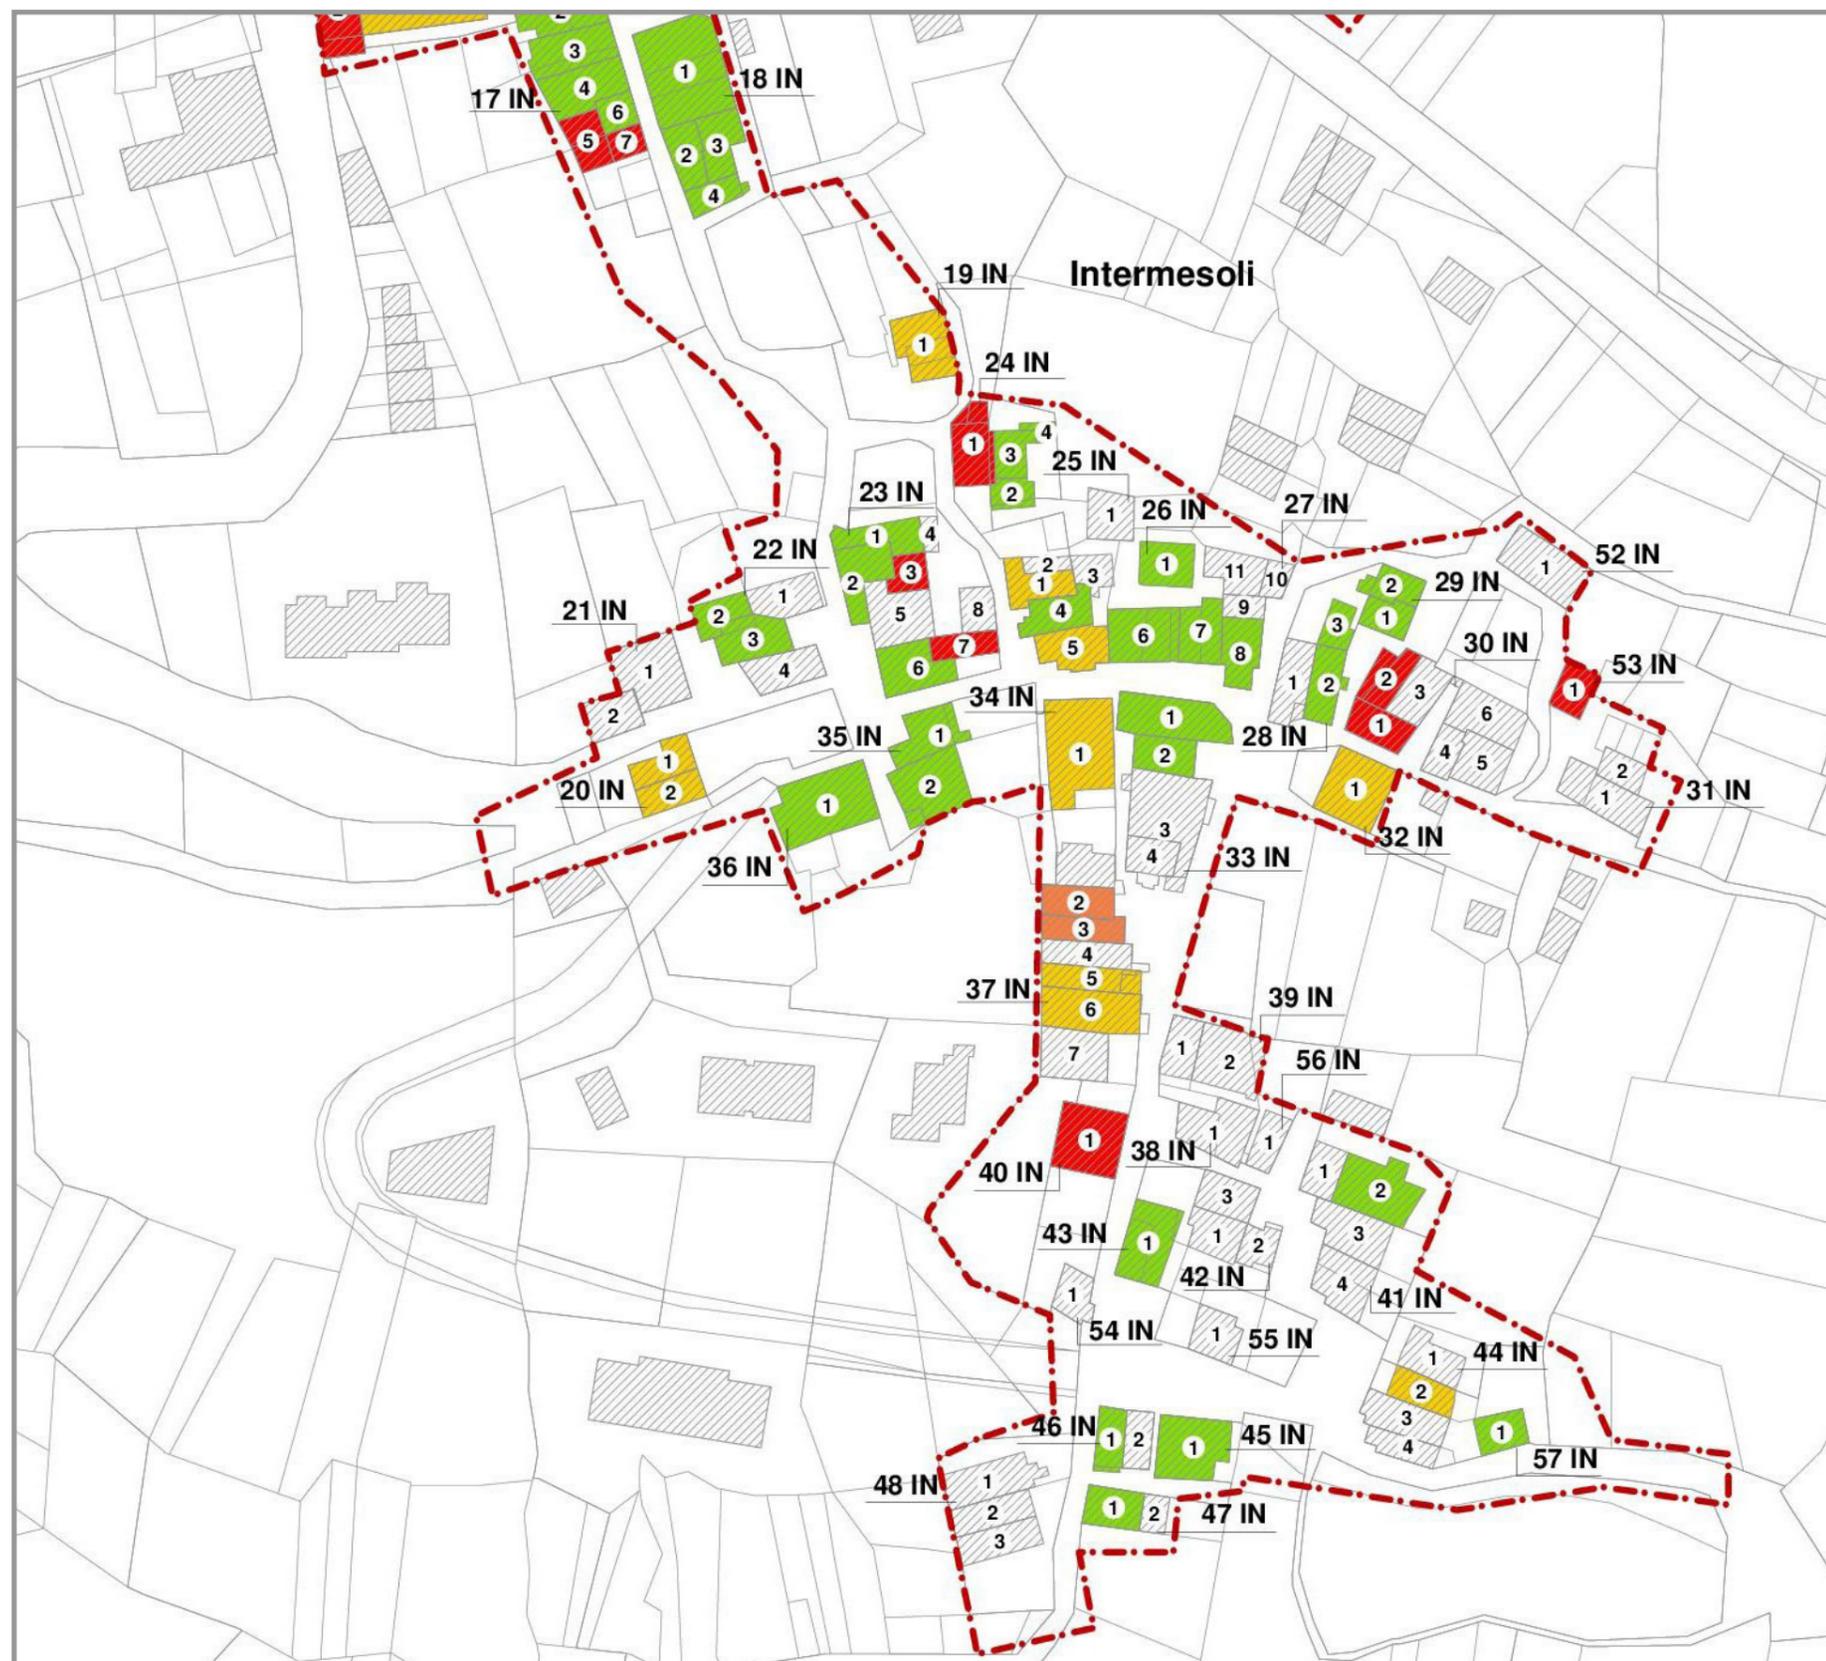
Esiti di agibilità con scheda Aedes INTERMESOLI SUD

Modalità operative L'elaborato classifica gli esiti di agibilità con scheda Aedes:
 - A edificio AGIBILE
 - B edificio TEMPORANEAMENTE INAGIBILE (tutto o parte) ma AGIBILE con provvedimenti di pronto intervento
 - C edificio PARZIALMENTE INAGIBILE
 - E edificio INAGIBILE
 - F edificio INAGIBILE per rischio esterno

Sintesi Una piccola parte del tessuto edilizio di Intermesoli è stato valutato con scheda AEDES (circa il 20%).

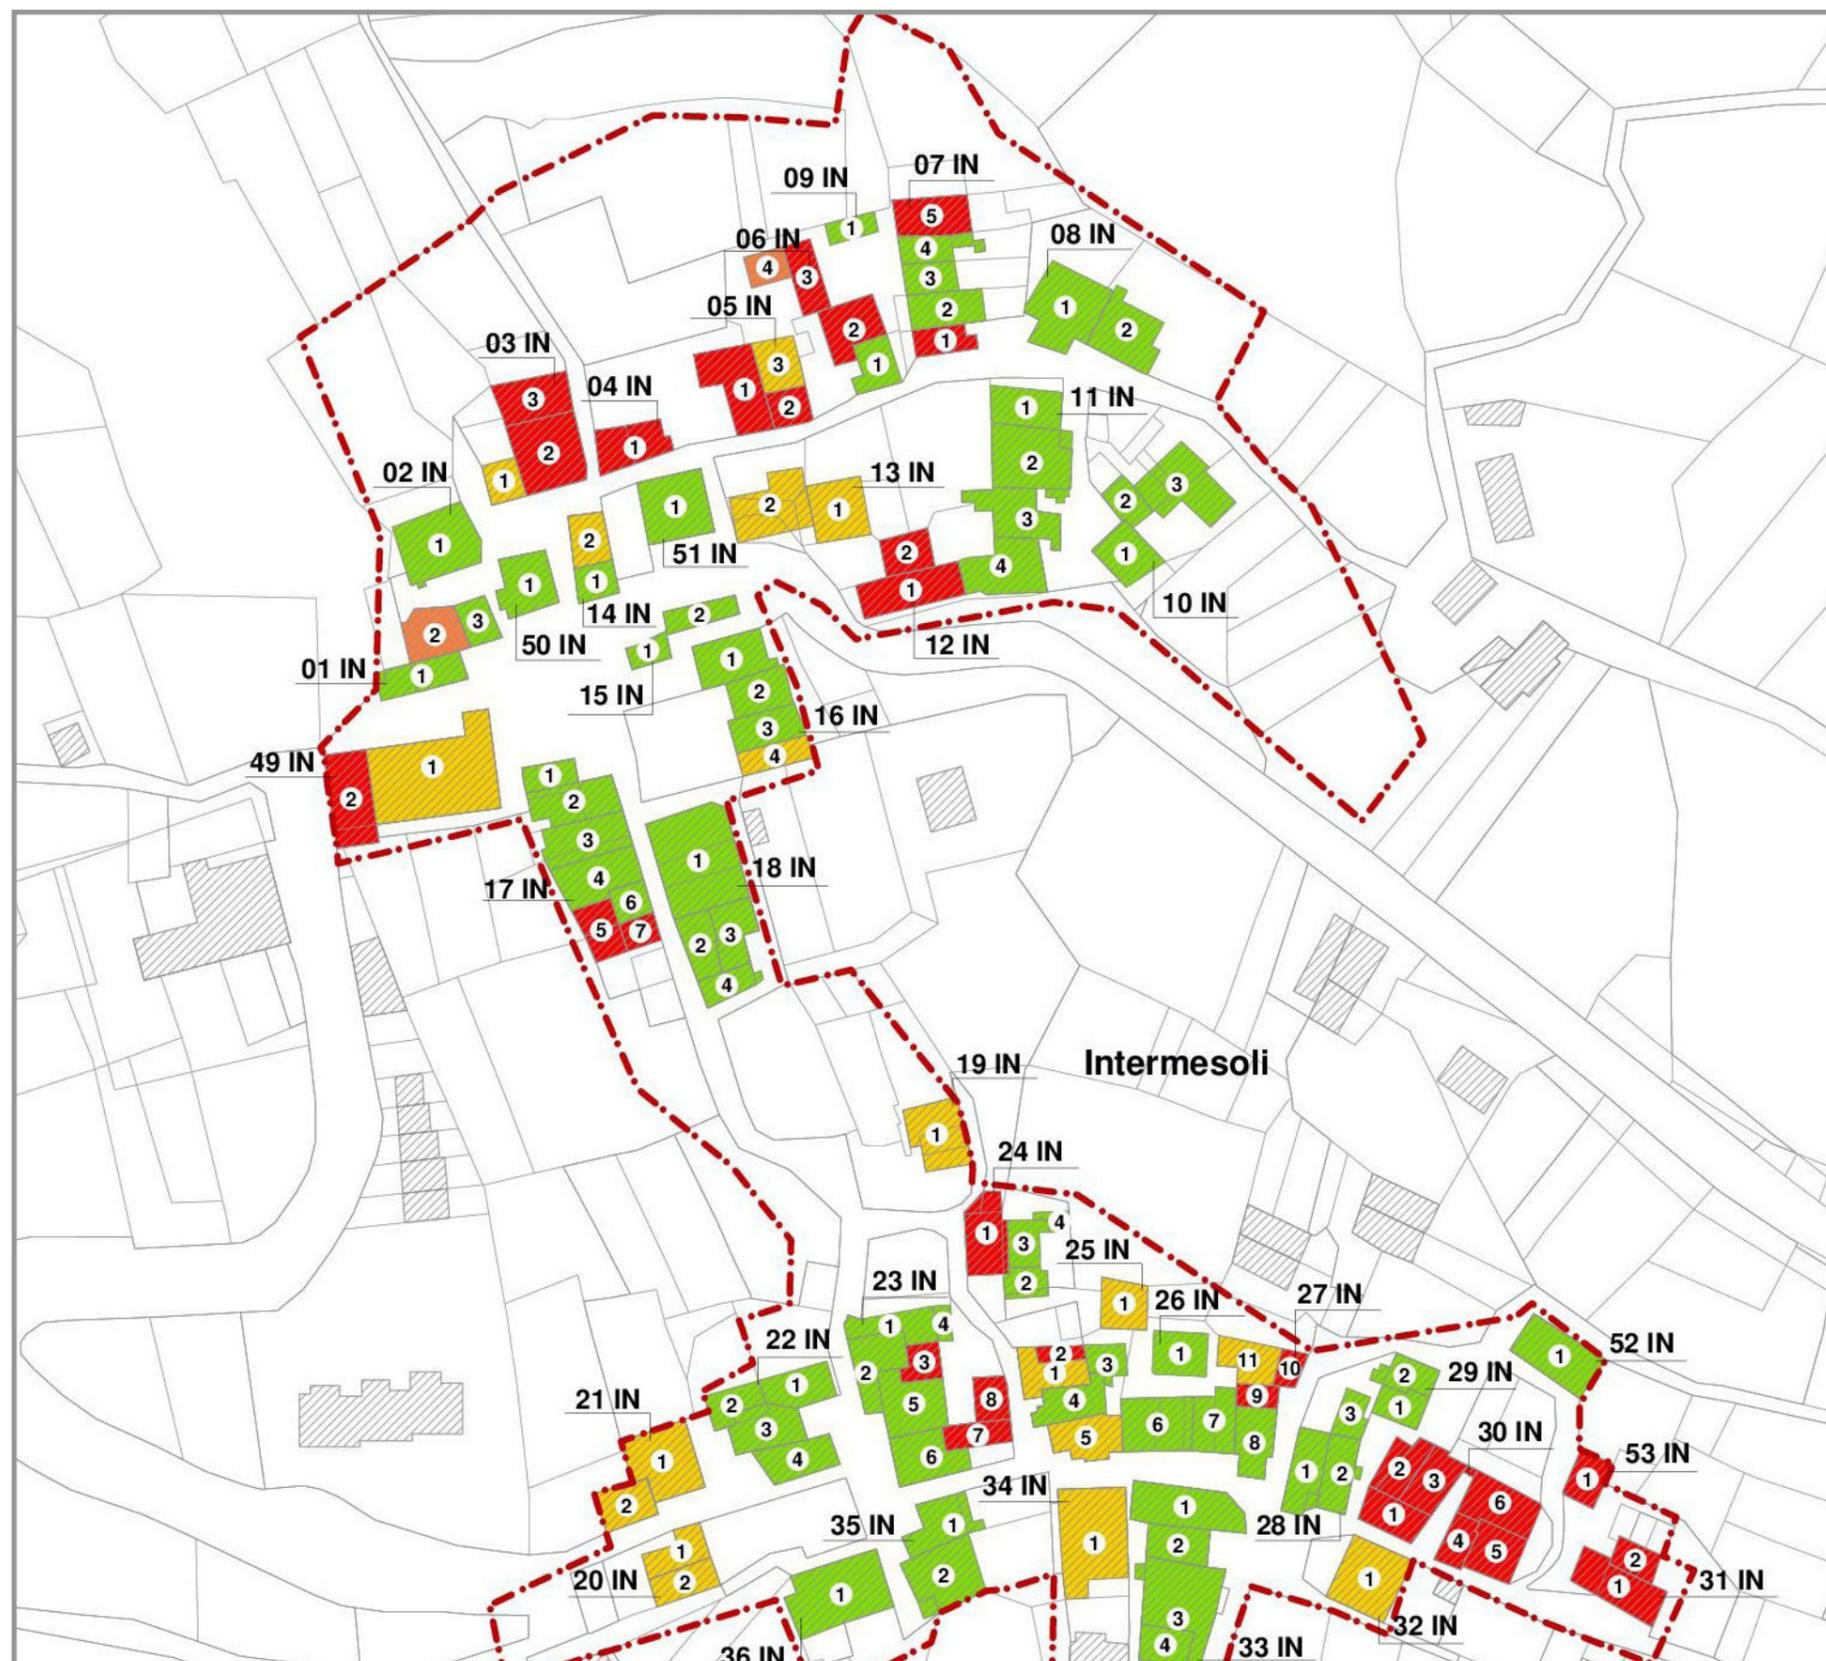
Esiti di agibilità PdR
INTERMESOLI NORD

Modalità operative A partire dagli esiti di agibilità di cui alle schede Aedes, il presente elaborato determina un'assegnazione ipotetica di:
 - esiti non assegnati
 - esiti contrastanti
 - esiti D ed F
 L'attribuzione ipotetica degli esiti è condotta sulla base dei sopralluoghi e di concerto con l'ufficio tecnico comunale.

Sintesi L'elaborato conferma gli esiti rilevati con scheda Aedes e implementa quelli mancanti o contrastanti.

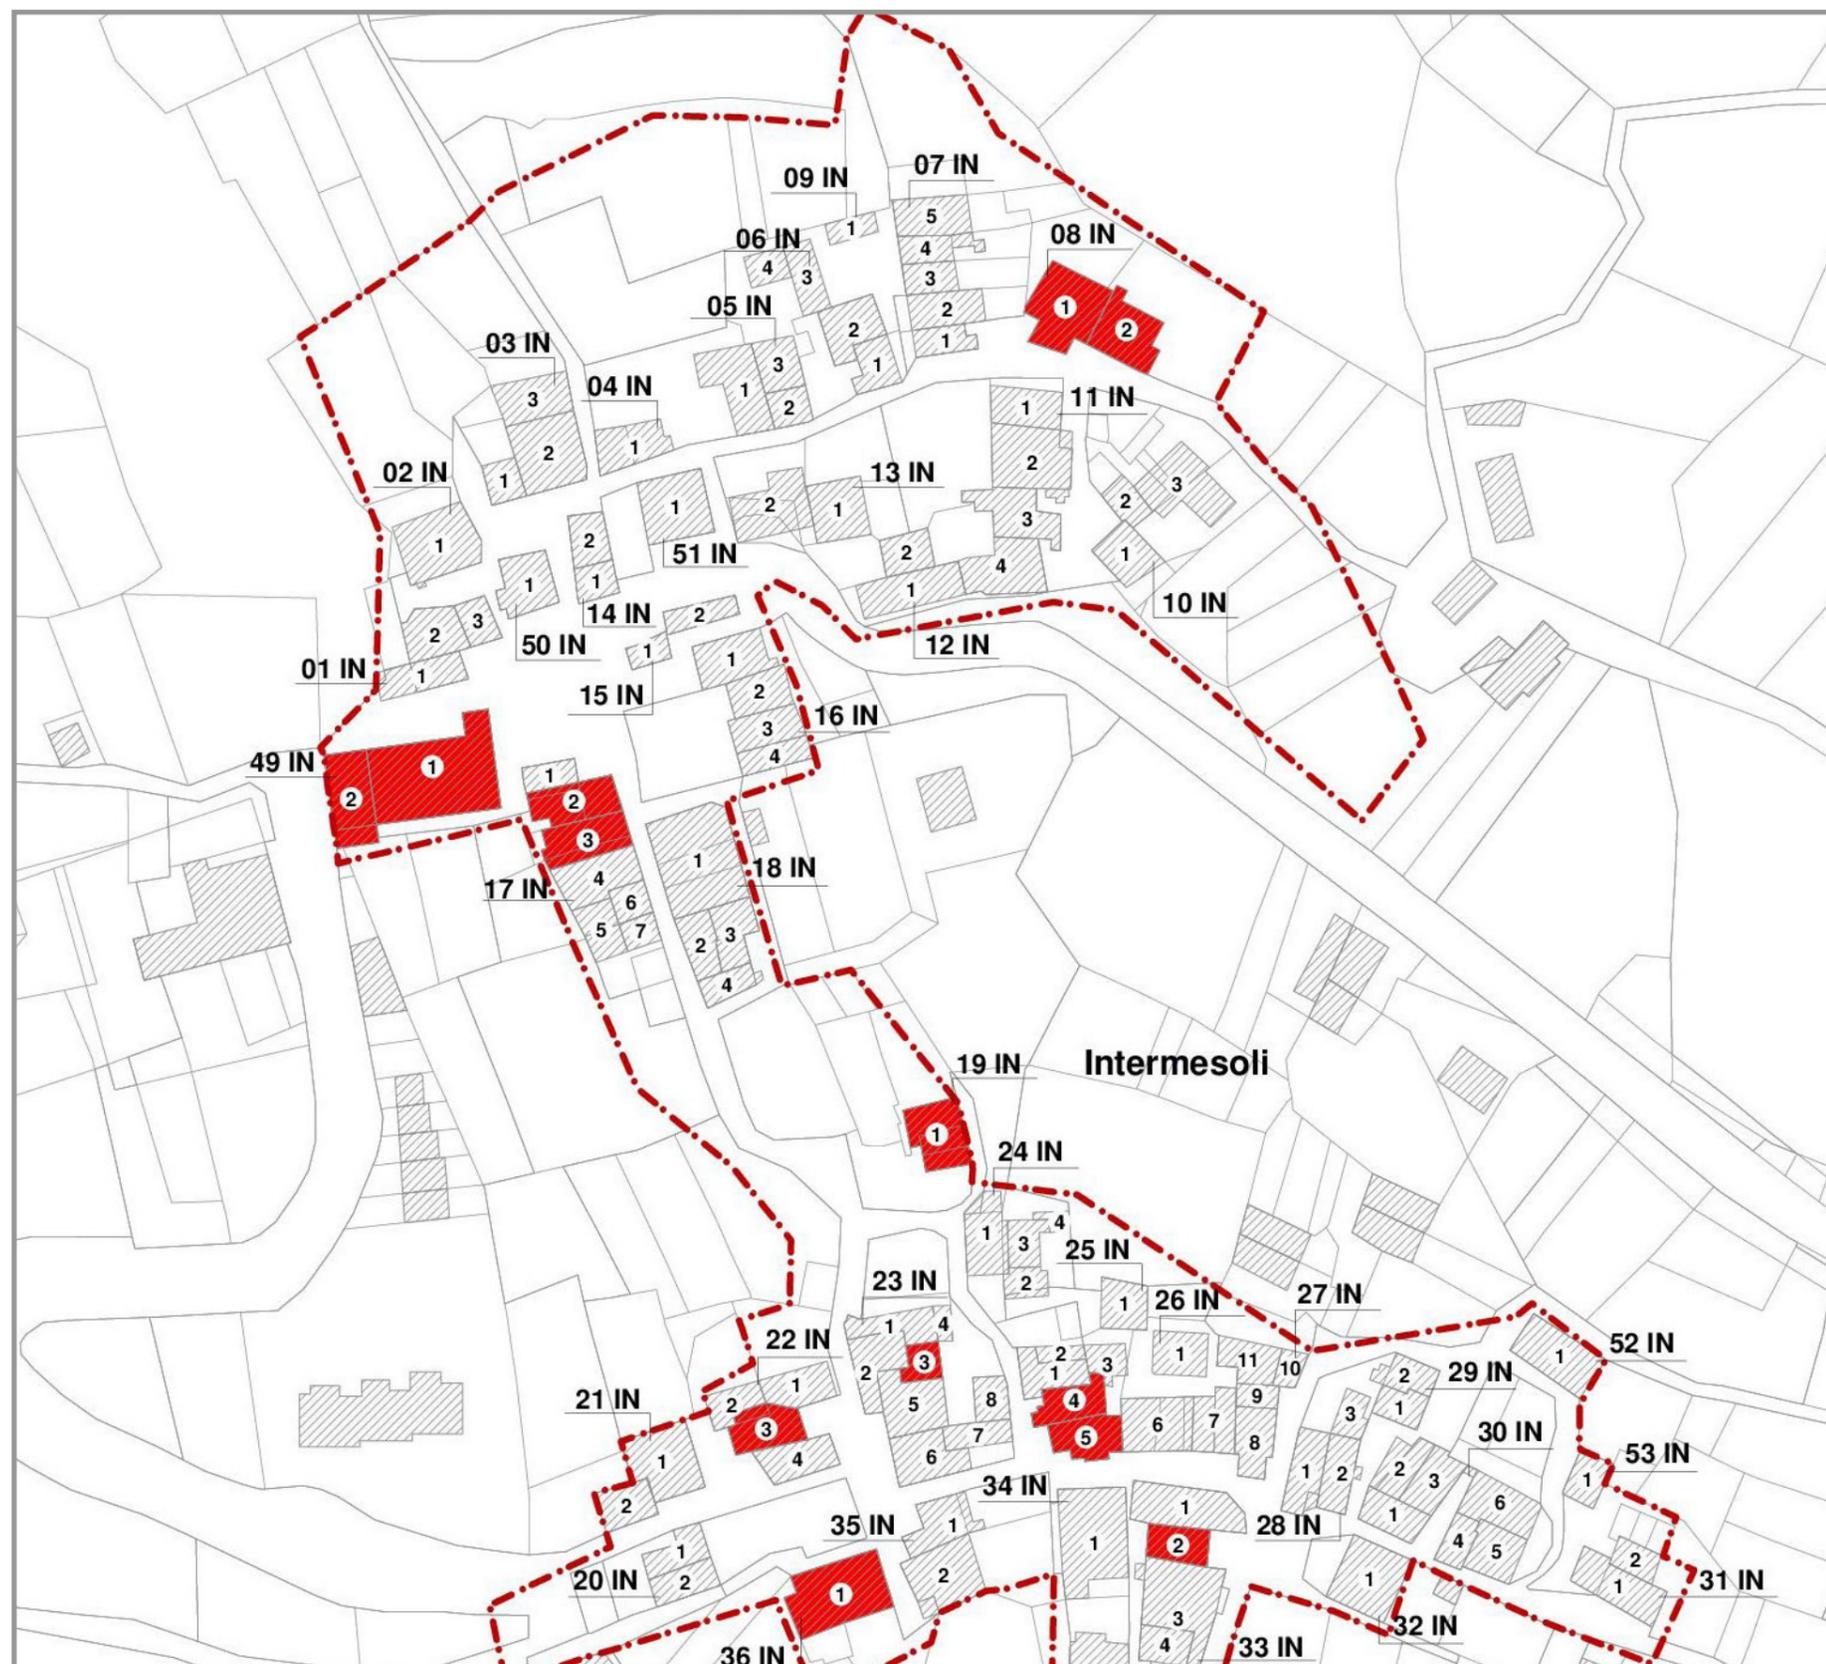
Esiti di agibilità PdR
INTERMESOLI SUD

Modalità operative A partire dagli esiti di agibilità di cui alle schede Aedes, il presente elaborato determina un'assegnazione ipotetica di:
 - esiti non assegnati
 - esiti contrastanti
 - esiti D ed F
 L'attribuzione ipotetica degli esiti è condotta sulla base dei sopralluoghi e di concerto con l'ufficio tecnico comunale.

Sintesi L'elaborato conferma gli esiti rilevati con scheda Aedes e implementa quelli mancanti o contrastanti.

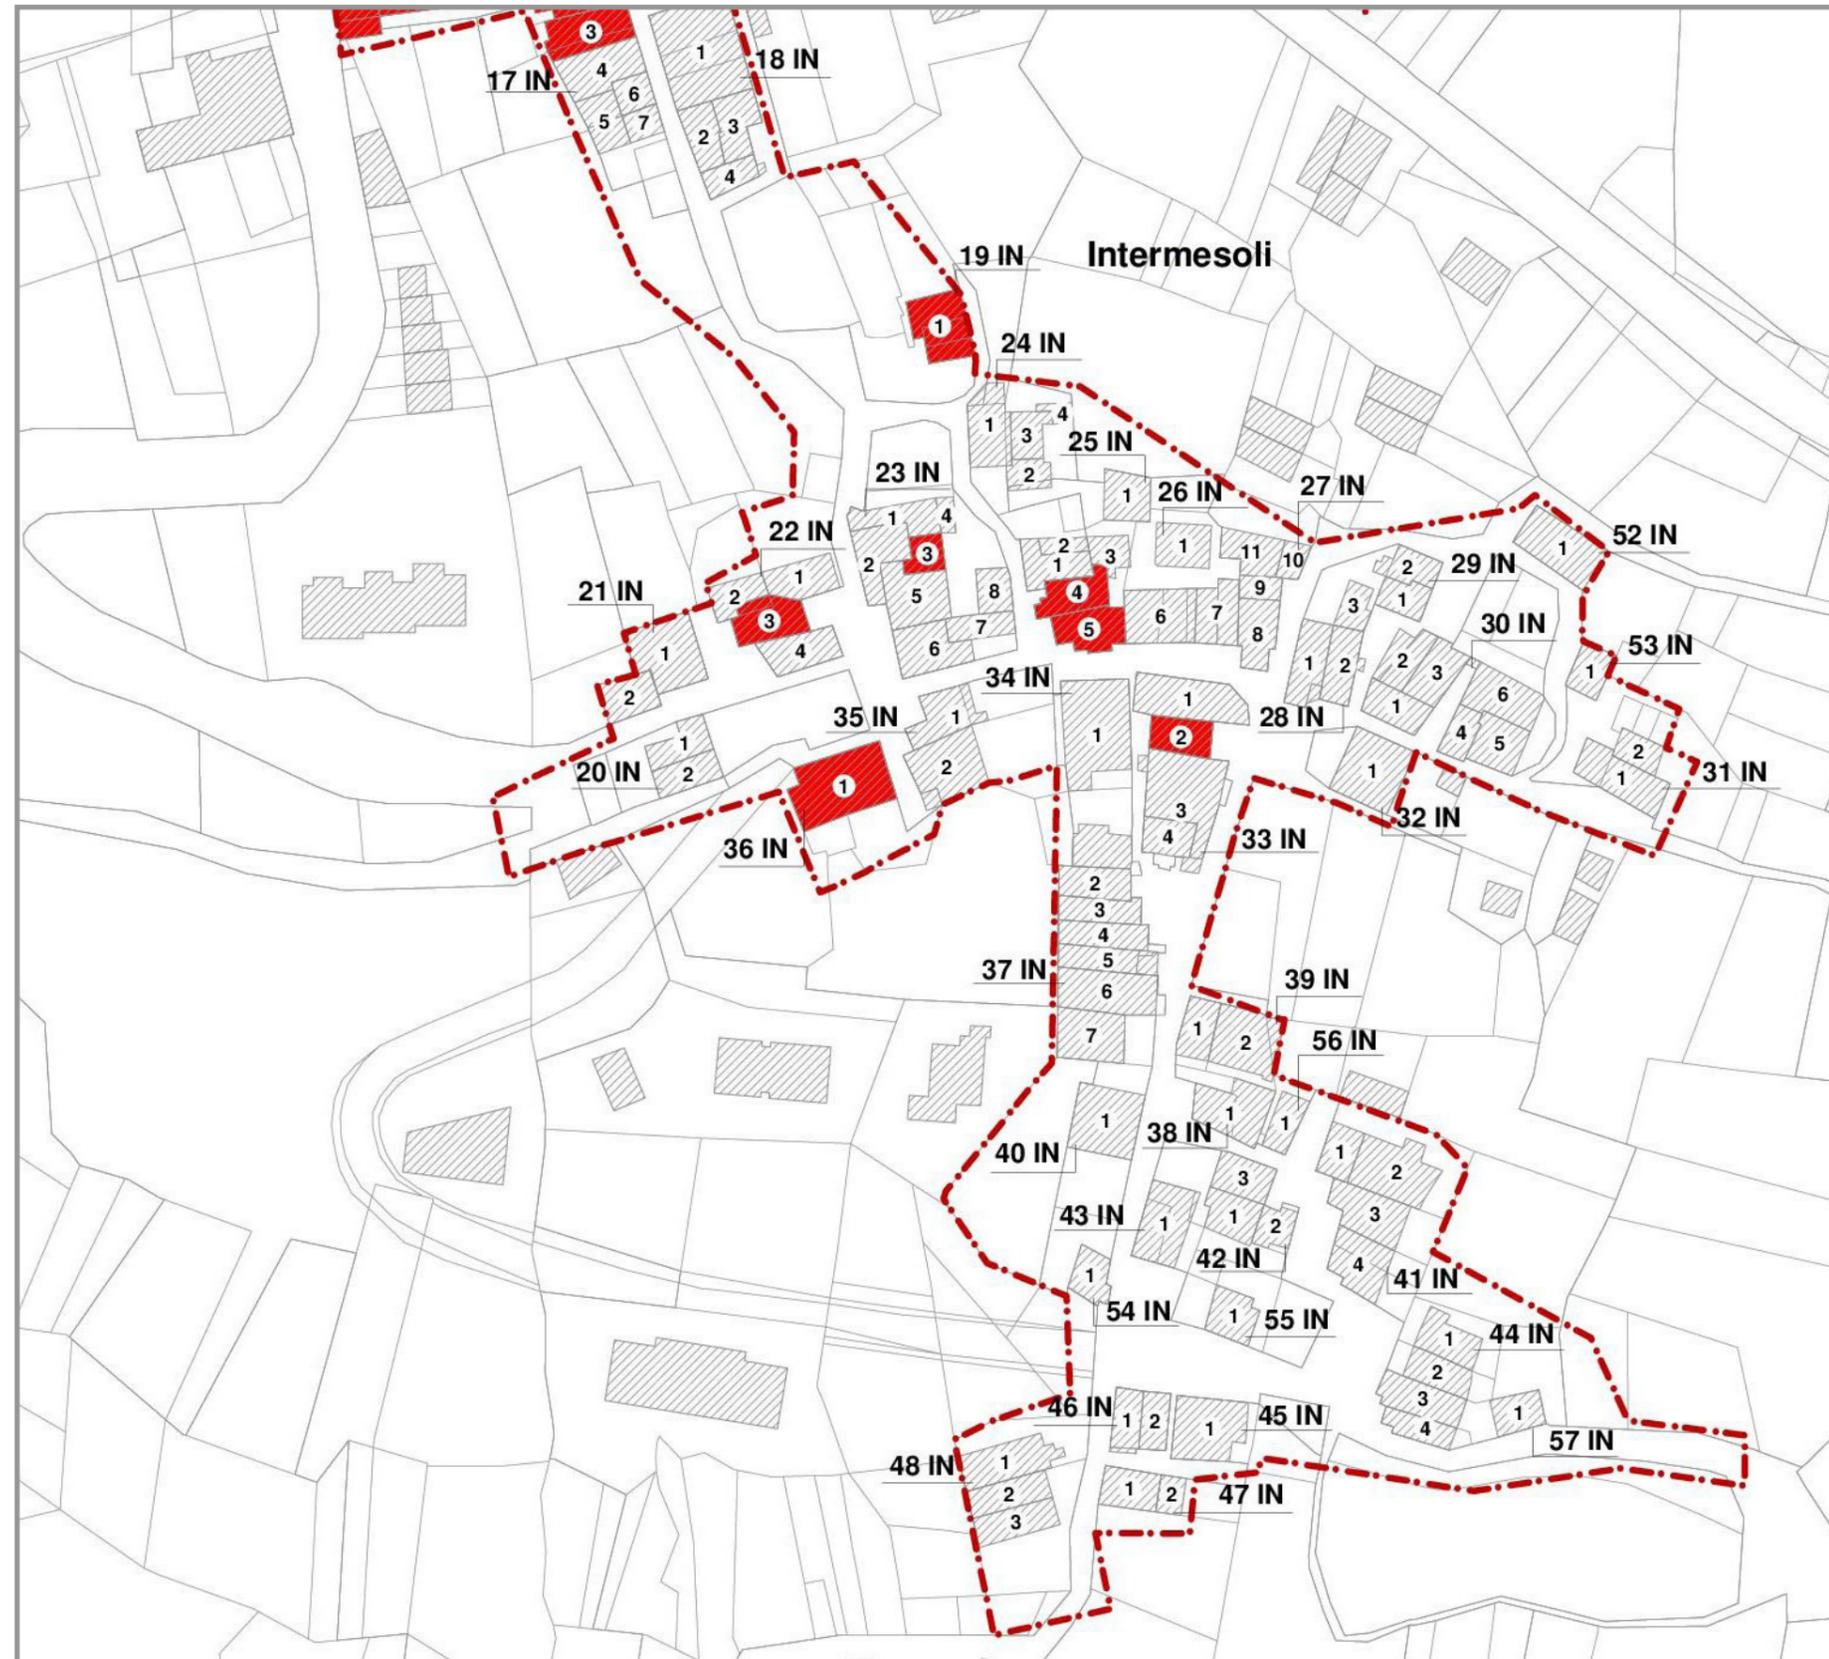
- Base cartografica** Planimetria catastale
- Modalità operative** L'elaborato effettua una ricognizione degli interventi su edilizia pubblica e privata già finanziati o inseriti in programmazione.
- Sintesi** A Intermesoli sono stati finanziati o inseriti in programmazione edifici per un valore complessivo pari a circa 611.000 €, di cui 500.000 € per il consolidamento e restauro della chiesa di Santa Maria Assunta.

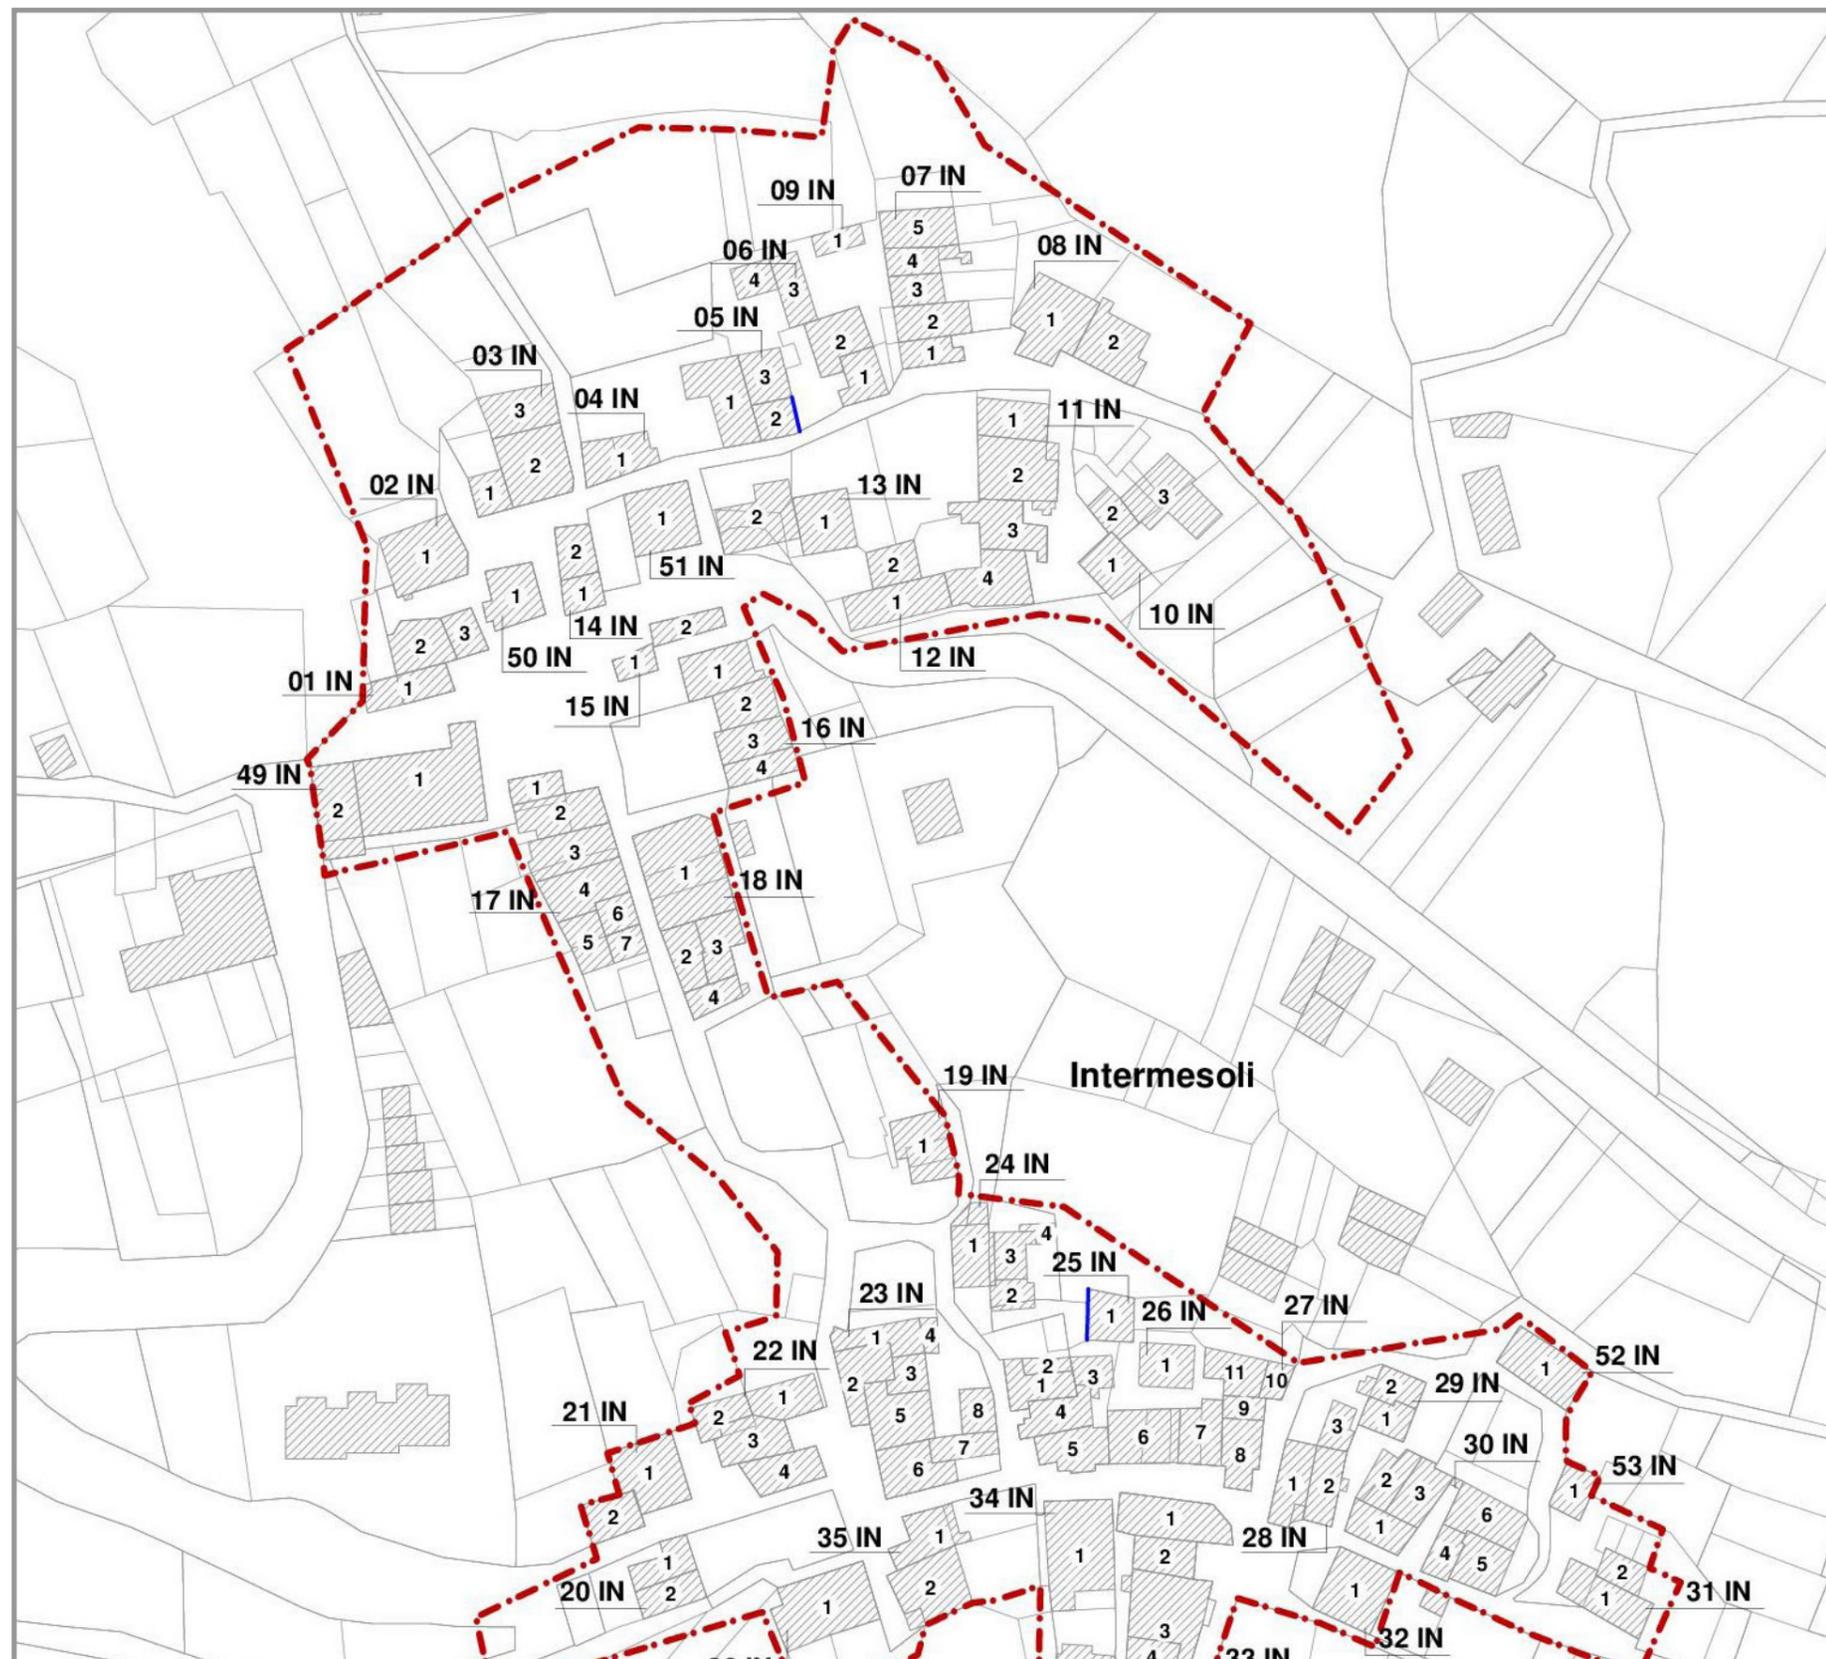
- Base cartografica** Planimetria catastale
- Modalità operative** L'elaborato effettua una ricognizione degli interventi di demolizione post sisma con ordinanza sindacale, delle macerie pubbliche da rimuovere nonché delle opere di messa in sicurezza, rilevati a seguito di sopralluoghi e di indagini effettuate con l'ufficio tecnico comunale.
- Sintesi** A Intermesoli non si rilevano interventi di demolizione con ordinanza sindacale o di rimozione delle macerie pubbliche. Sono state effettuate un paio di opere di messa in sicurezza degli aggregati.

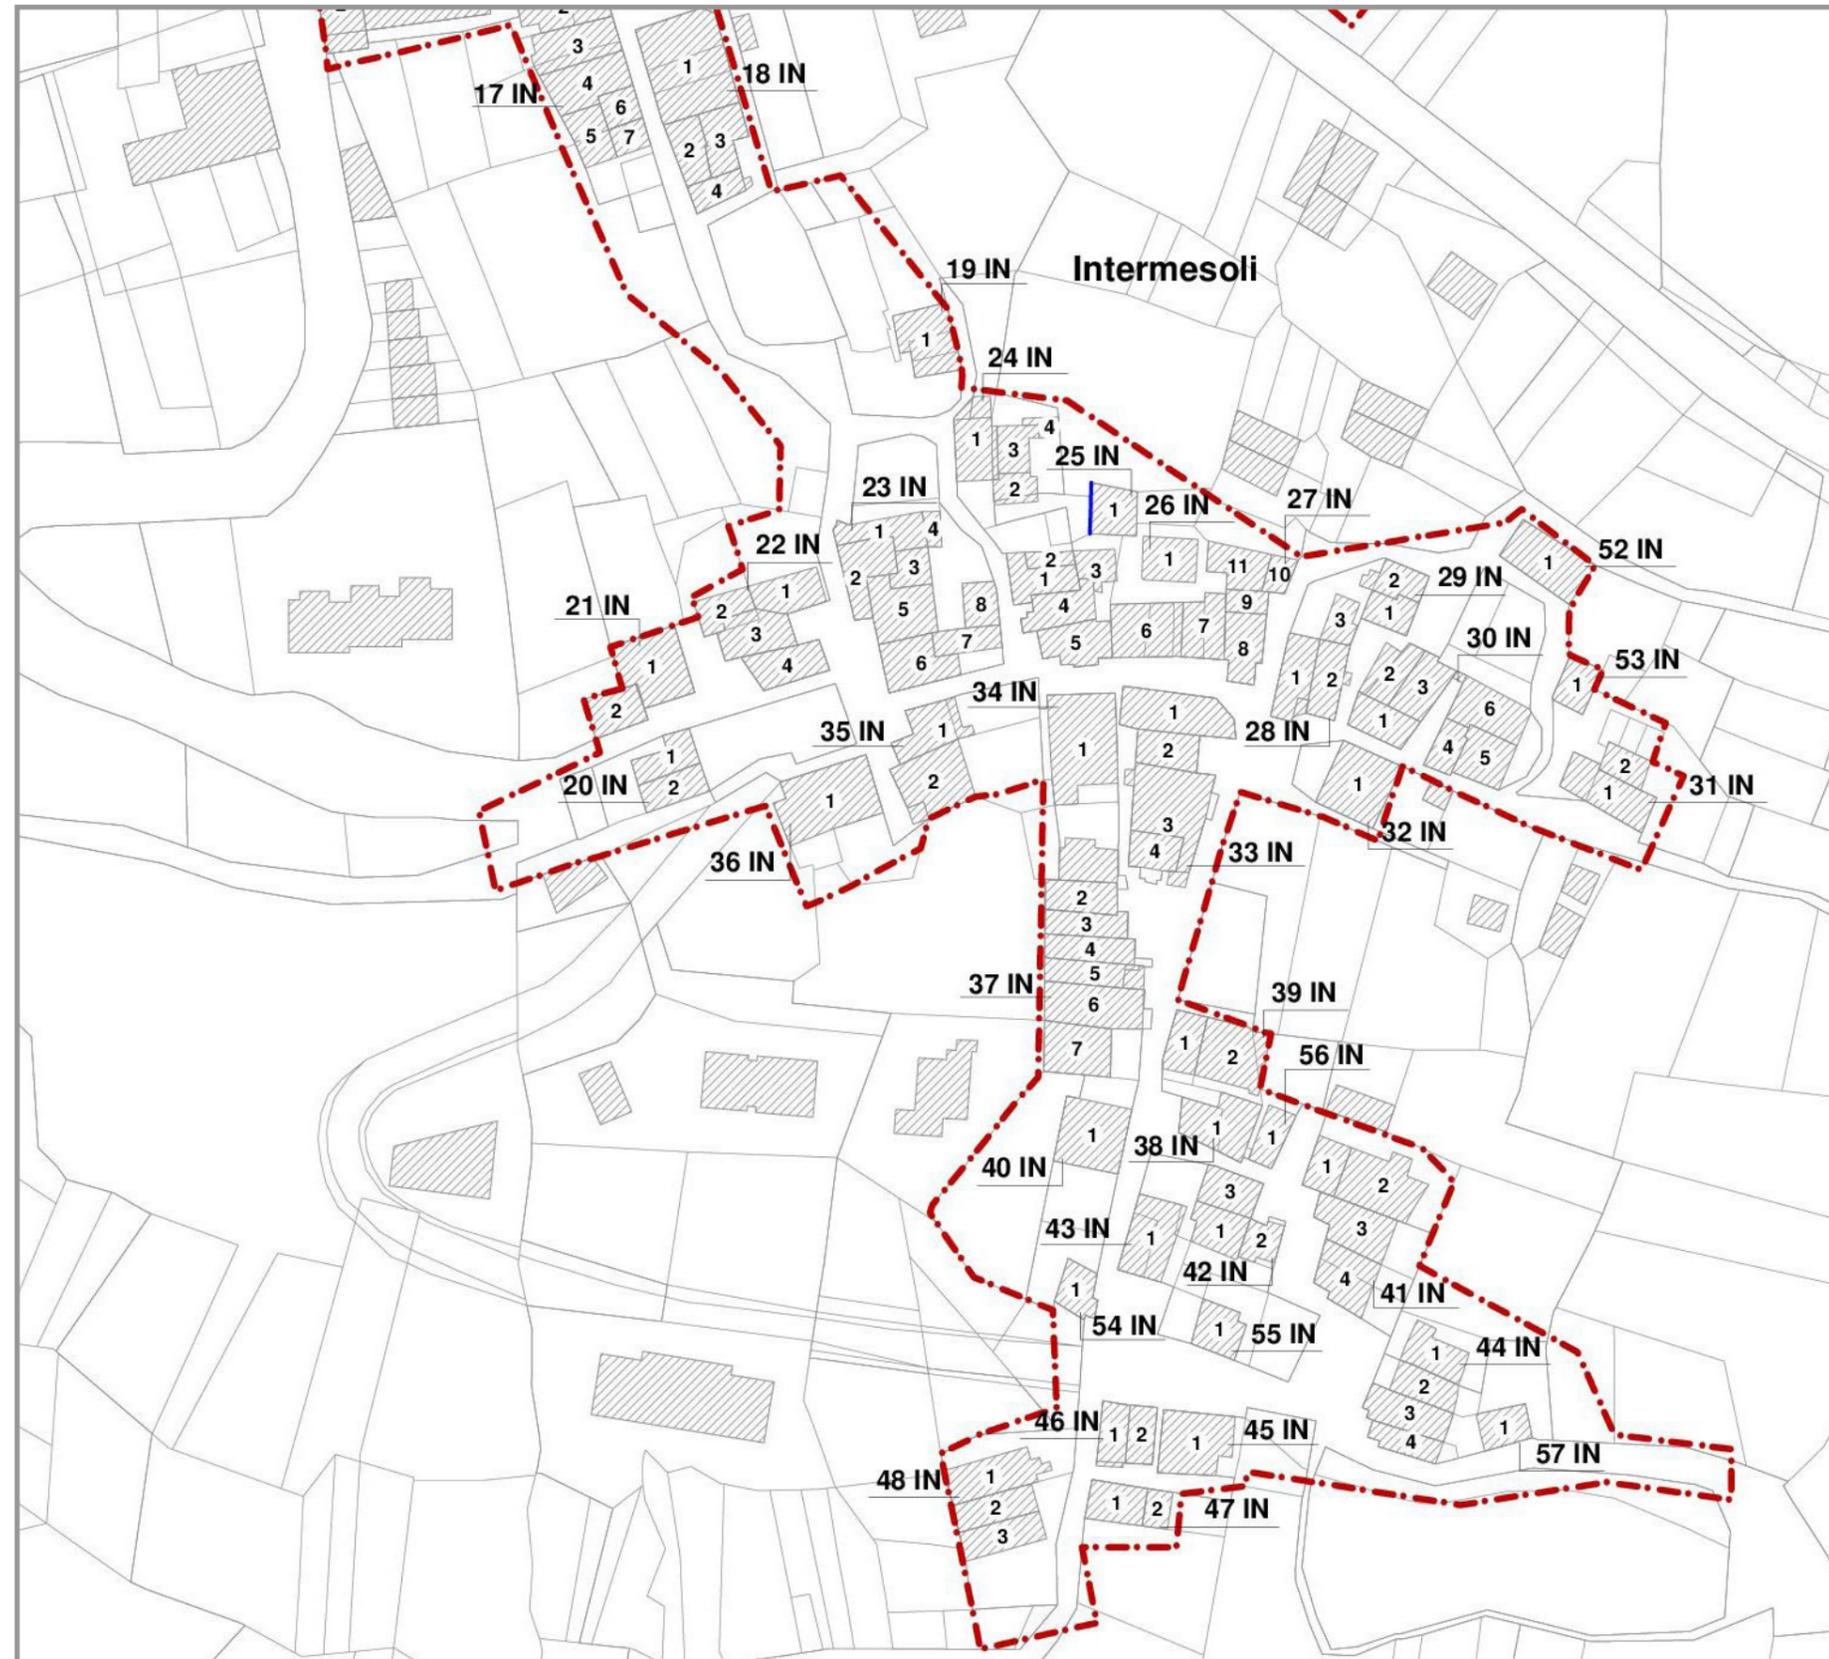
Modalità operative L'elaborato effettua una ricognizione degli interventi di demolizione post sisma con ordinanza sindacale, delle macerie pubbliche da rimuovere nonché delle opere di messa in sicurezza, rilevati a seguito di sopralluoghi e di indagini effettuate con l'ufficio tecnico comunale.

Sintesi A Intermesoli non si rilevano interventi di demolizione con ordinanza sindacale o di rimozione delle macerie pubbliche. Sono state effettuate un paio di opere di messa in sicurezza degli aggregati.
