Piano di Ricostruzione

AMBITO INTERMESOLI. Ricognizione dello stato dei luoghi

AMBITO P4. INTERMESOLI

Ricognizione dello stato dei luoghi

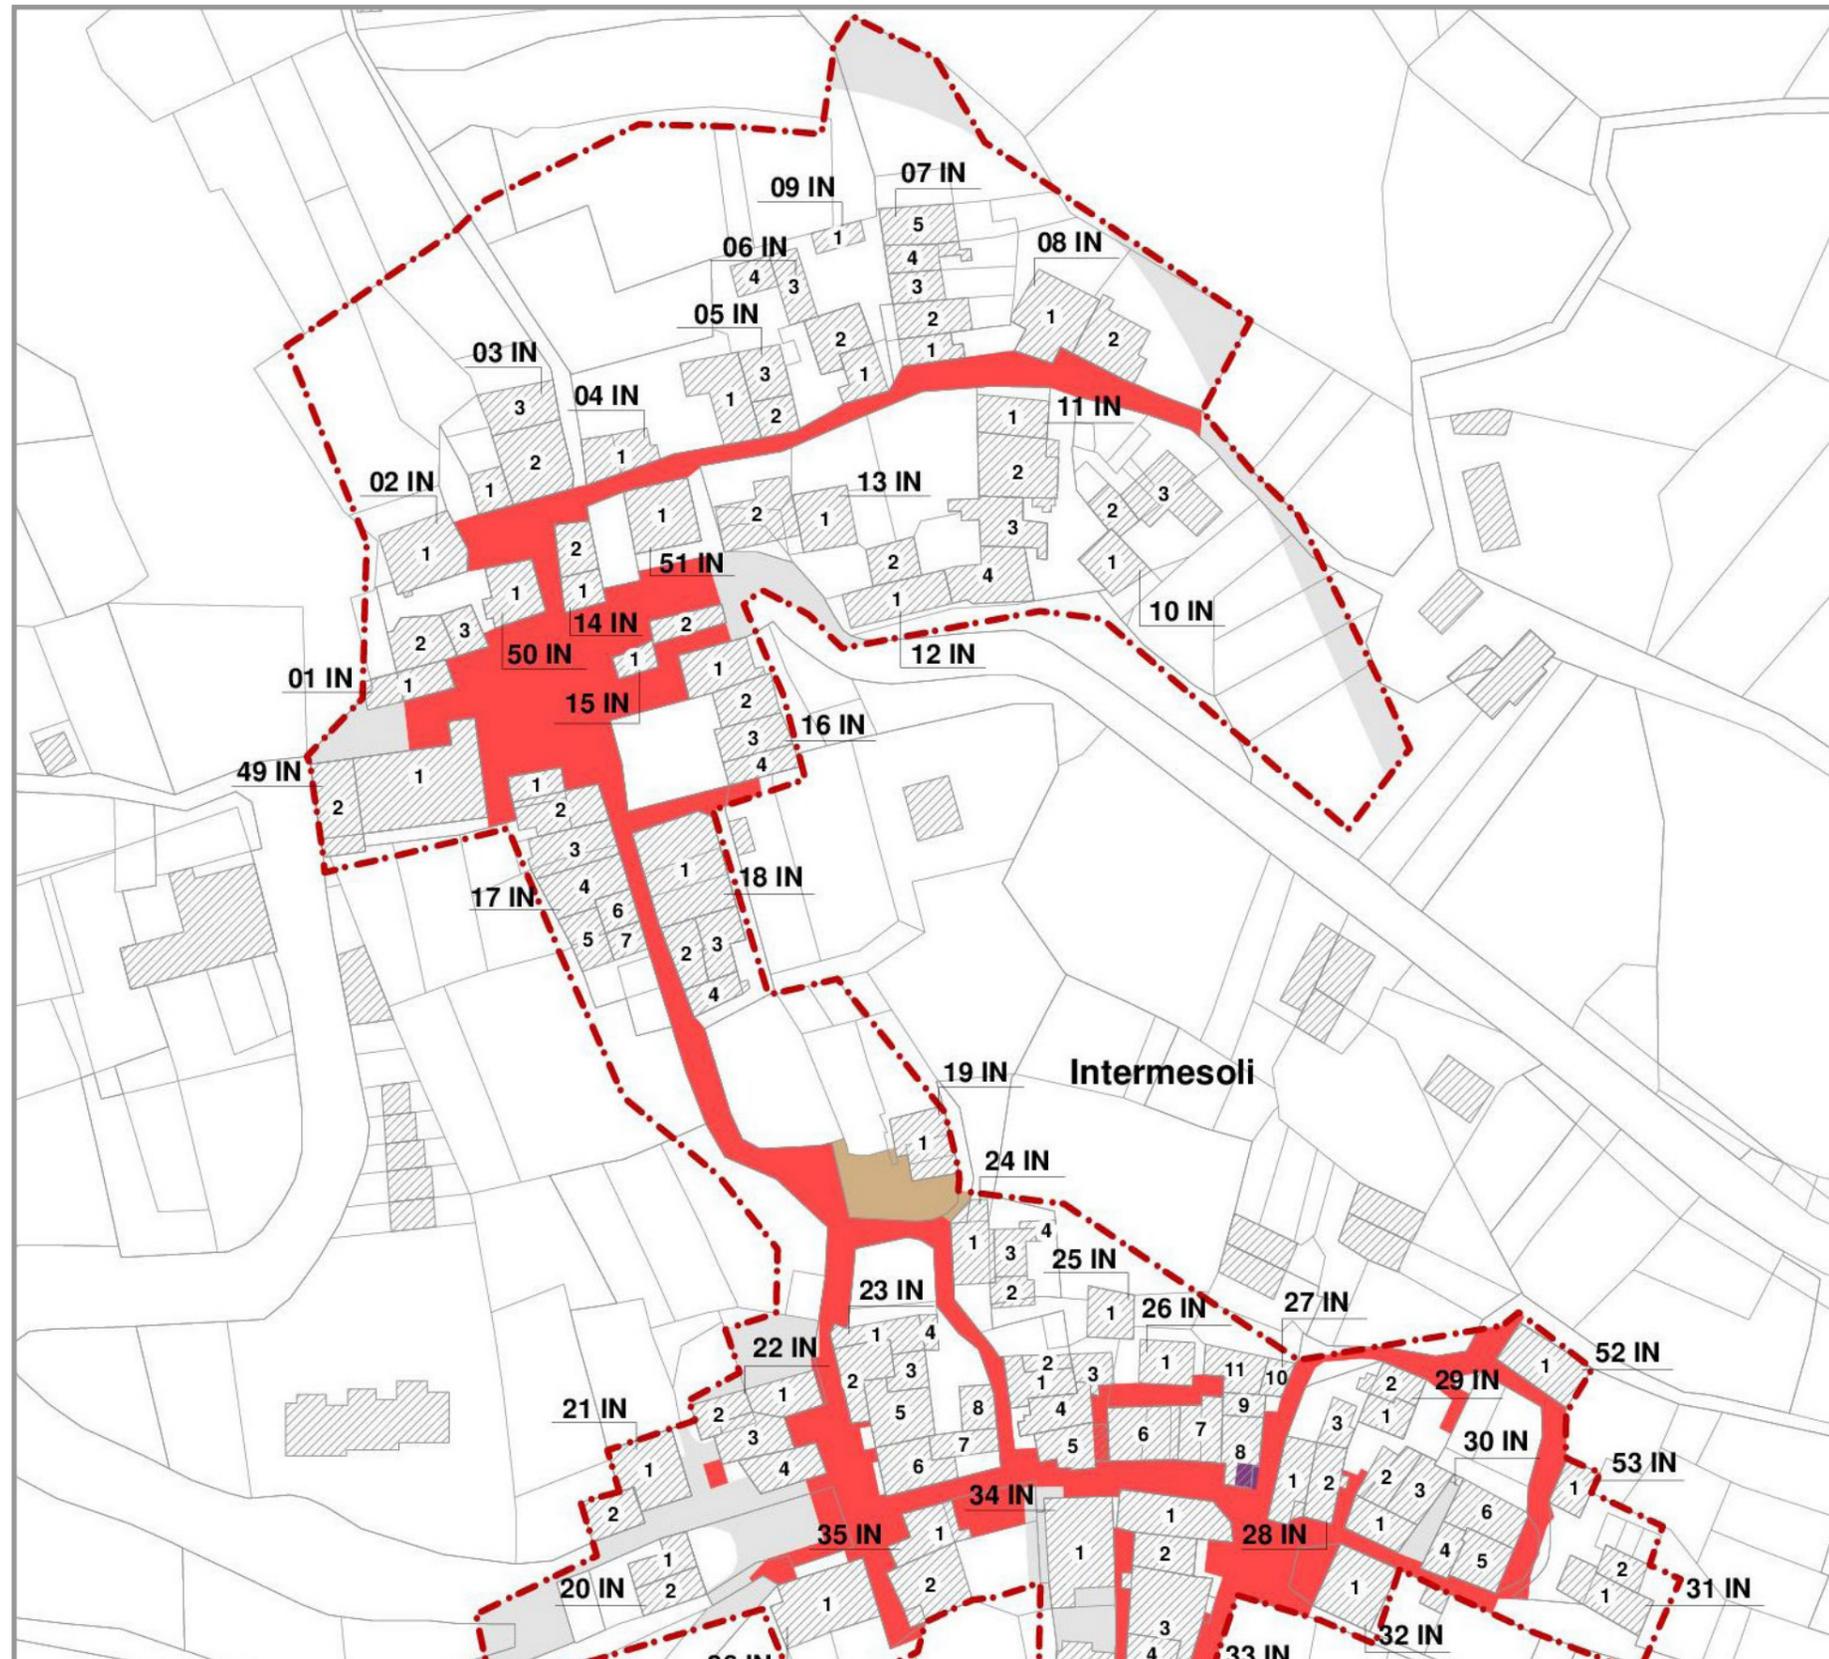
Danno spazi pubblici INTERMESOLI NORD

Modalità operative L'elaborato verifica lo sviluppo degli spazi pubblici, individuando le differenti tipologie di pavimentazioni (arenaria, porfido, ceramica, ciottoli, materiali lapidei, betonelle, cemento o asfalto), ed effettua una stima dei danni causati dal sisma.

Sintesi A Intermesoli non si rilevano ingenti danni agli spazi pubblici, causati dal sisma. Da una verifica dello stato di fatto si stimano dei costi minimi per il ripristino della funzionalità completa dei sottoservizi.

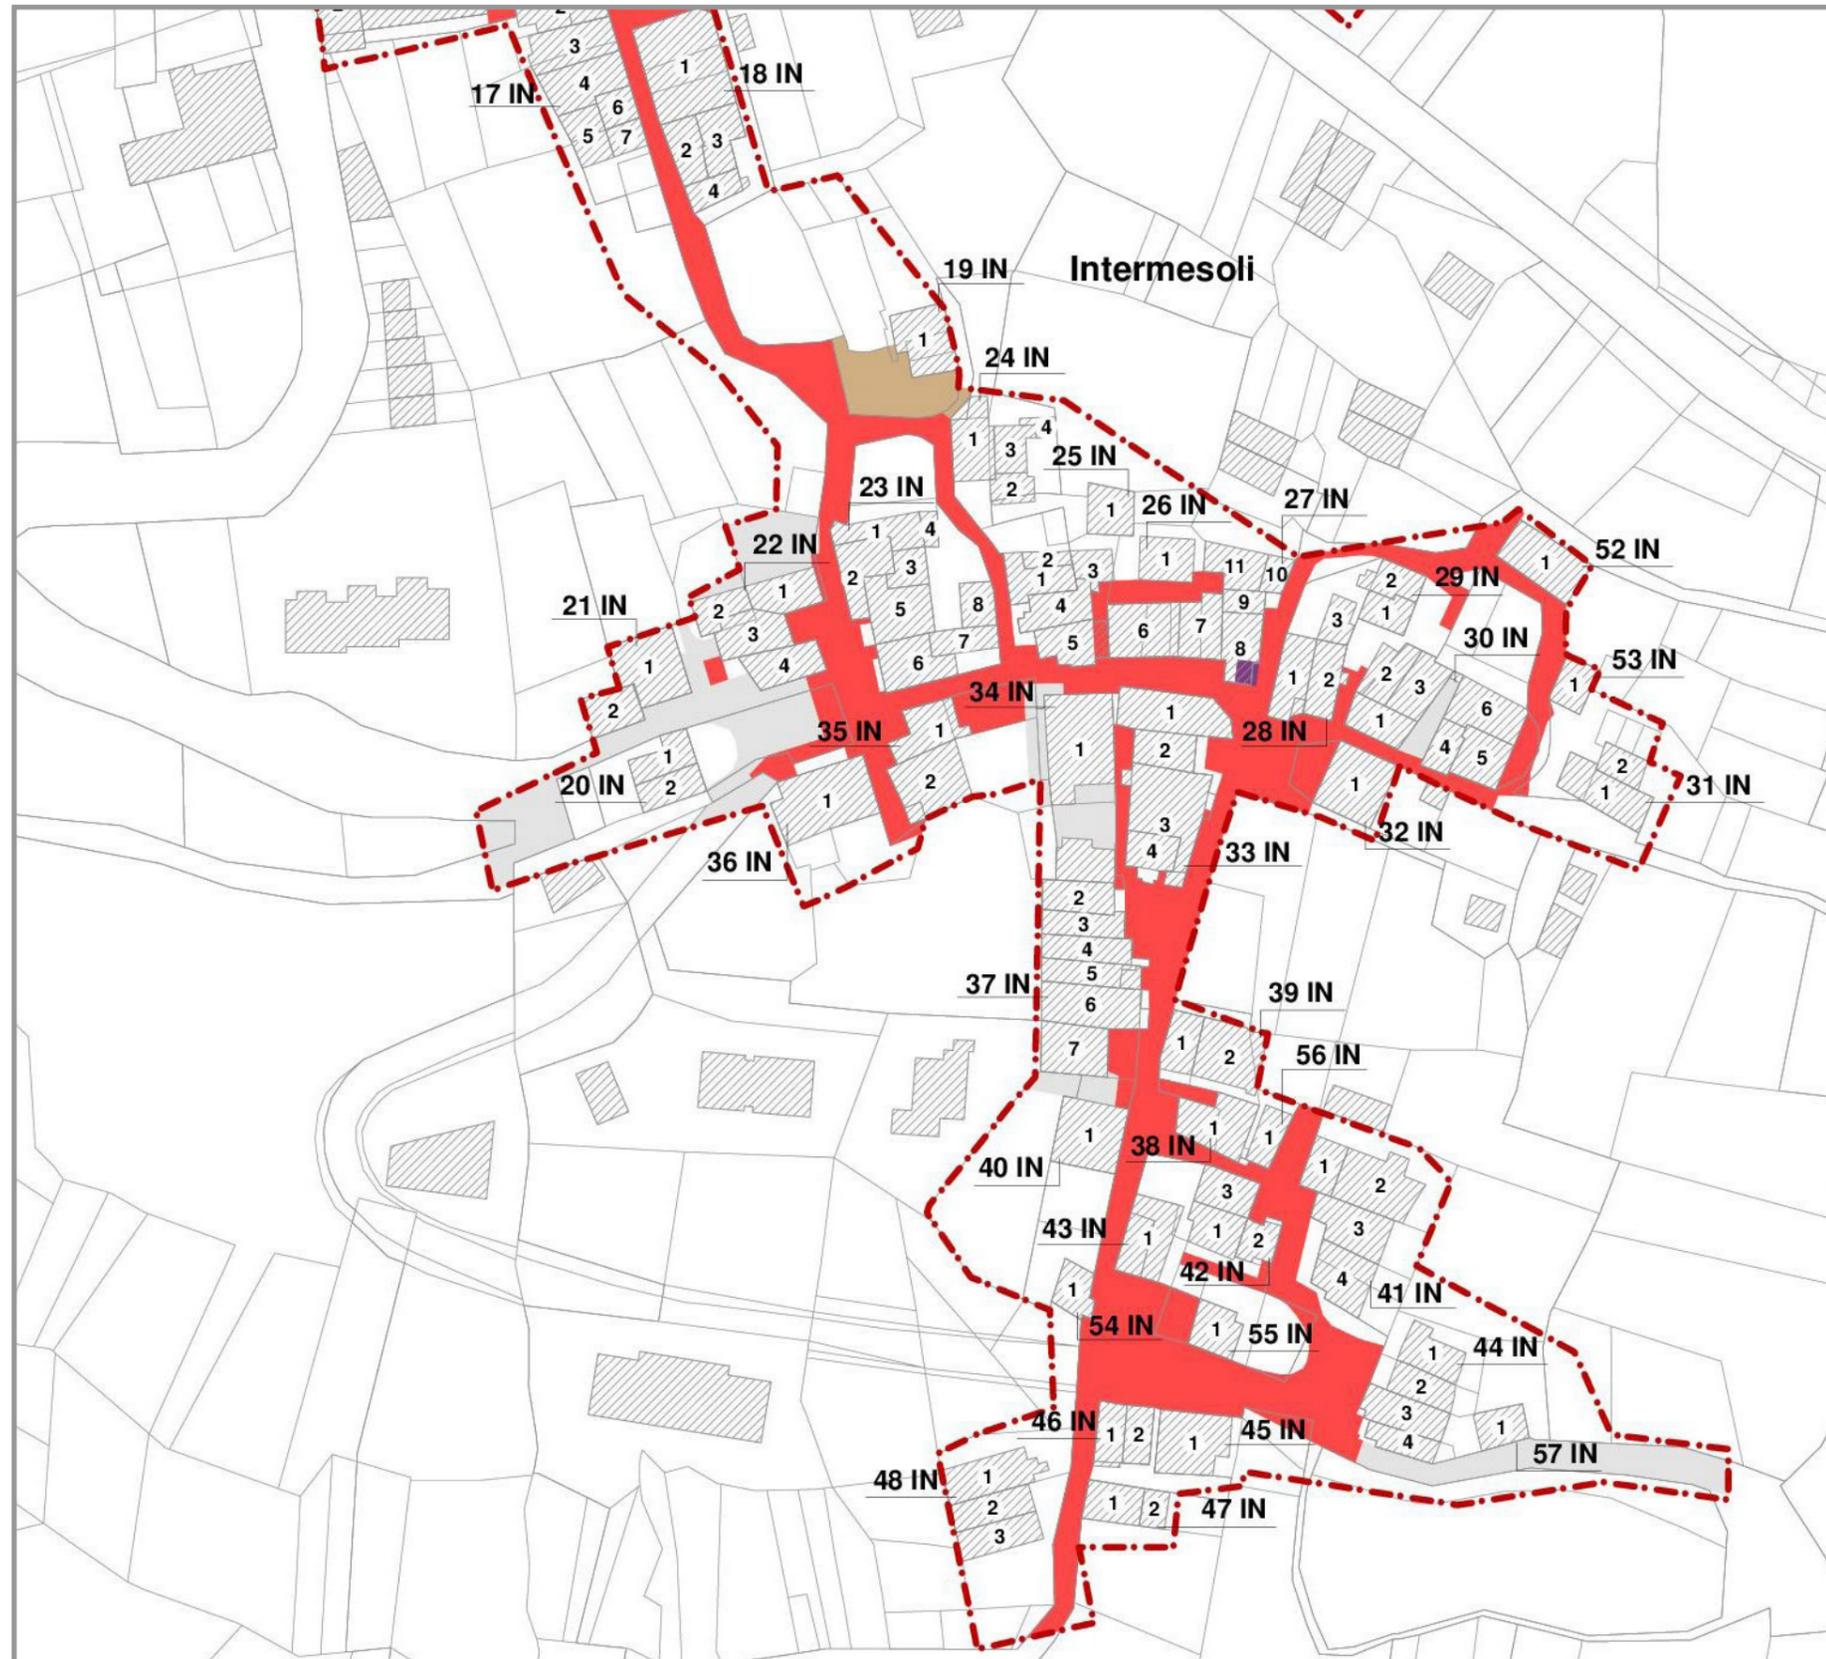
Danno spazi pubblici
INTERMESOLI SUD

Modalità operative L'elaborato verifica lo sviluppo degli spazi pubblici, individuando le differenti tipologie di pavimentazioni (arenaria, porfido, ceramica, ciottoli, materiali lapidei, betonelle, cemento o asfalto), ed effettua una stima dei danni causati dal sisma.

Sintesi A Intermesoli non si rilevano ingenti danni agli spazi pubblici, causati dal sisma. Da una verifica dello stato di fatto si stimano dei costi minimi per il ripristino della funzionalità completa dei sottoservizi.

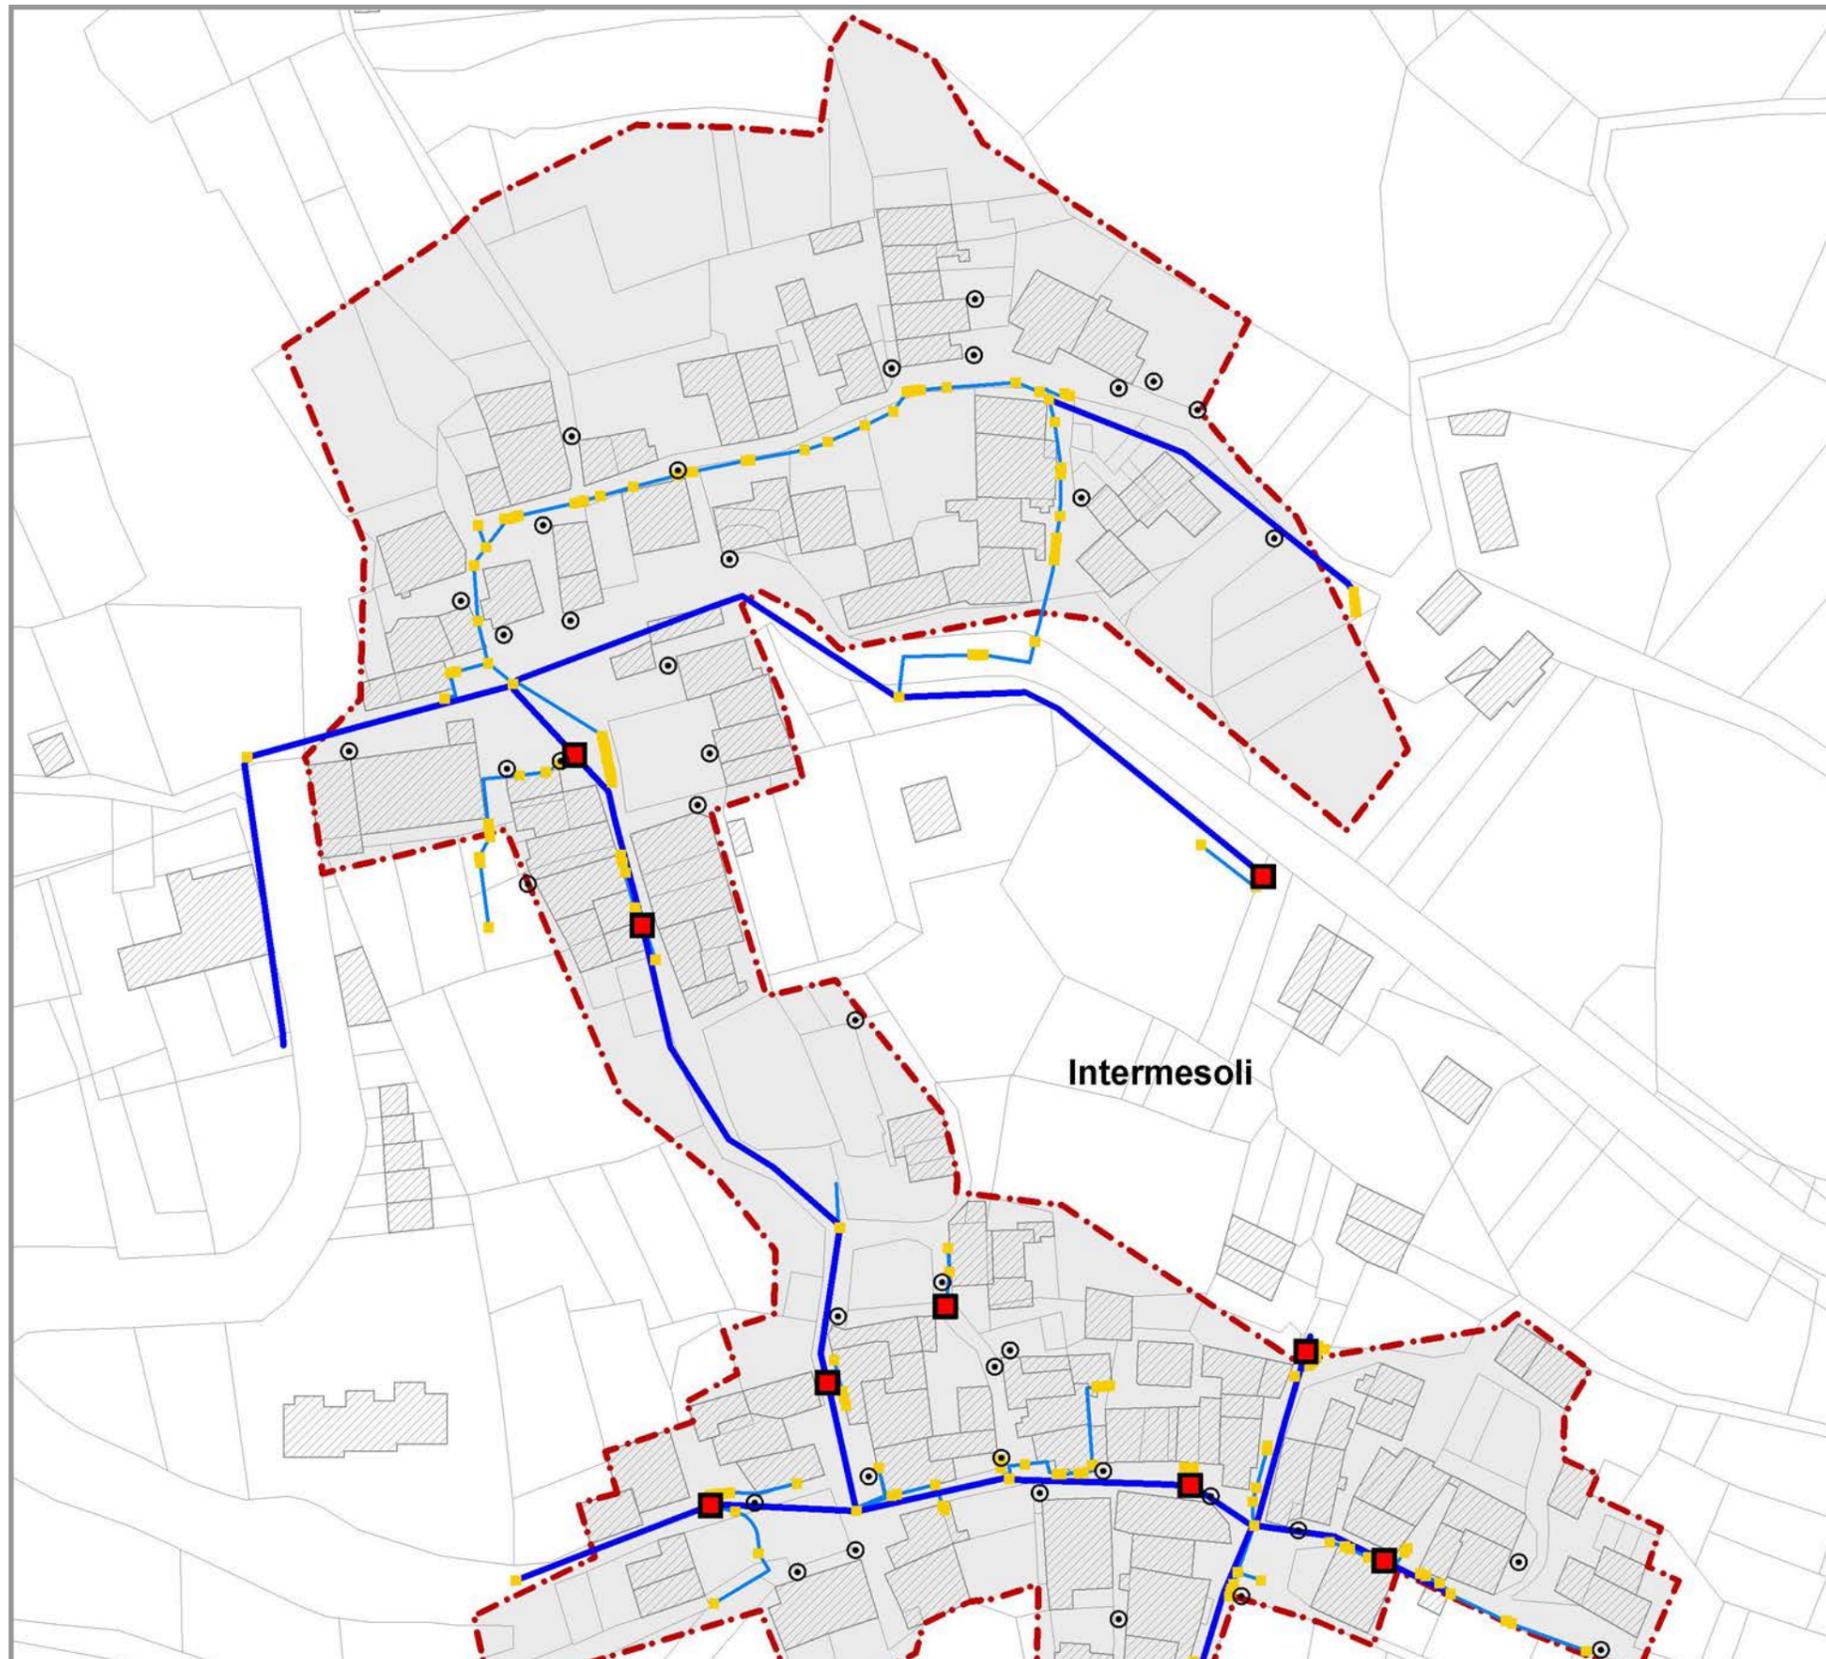
Modalità operative L'elaborato verifica lo sviluppo dell'acquedotto e della rete di illuminazione pubblica, identificando puntualmente i pozzetti di derivazione e allacciamento. È inoltre individuata la rete di illuminazione pubblica. L'indagine, condotta mediante sopralluoghi in sito, è finalizzata alla stima dei potenziali danni ai sottoservizi.

Sintesi A Intermesoli non si rilevano ingenti danni ai sottoservizi, causati dal sisma. Da una verifica dello stato di fatto si stimano dei costi minimi per il ripristino della funzionalità completa dei sottoservizi.

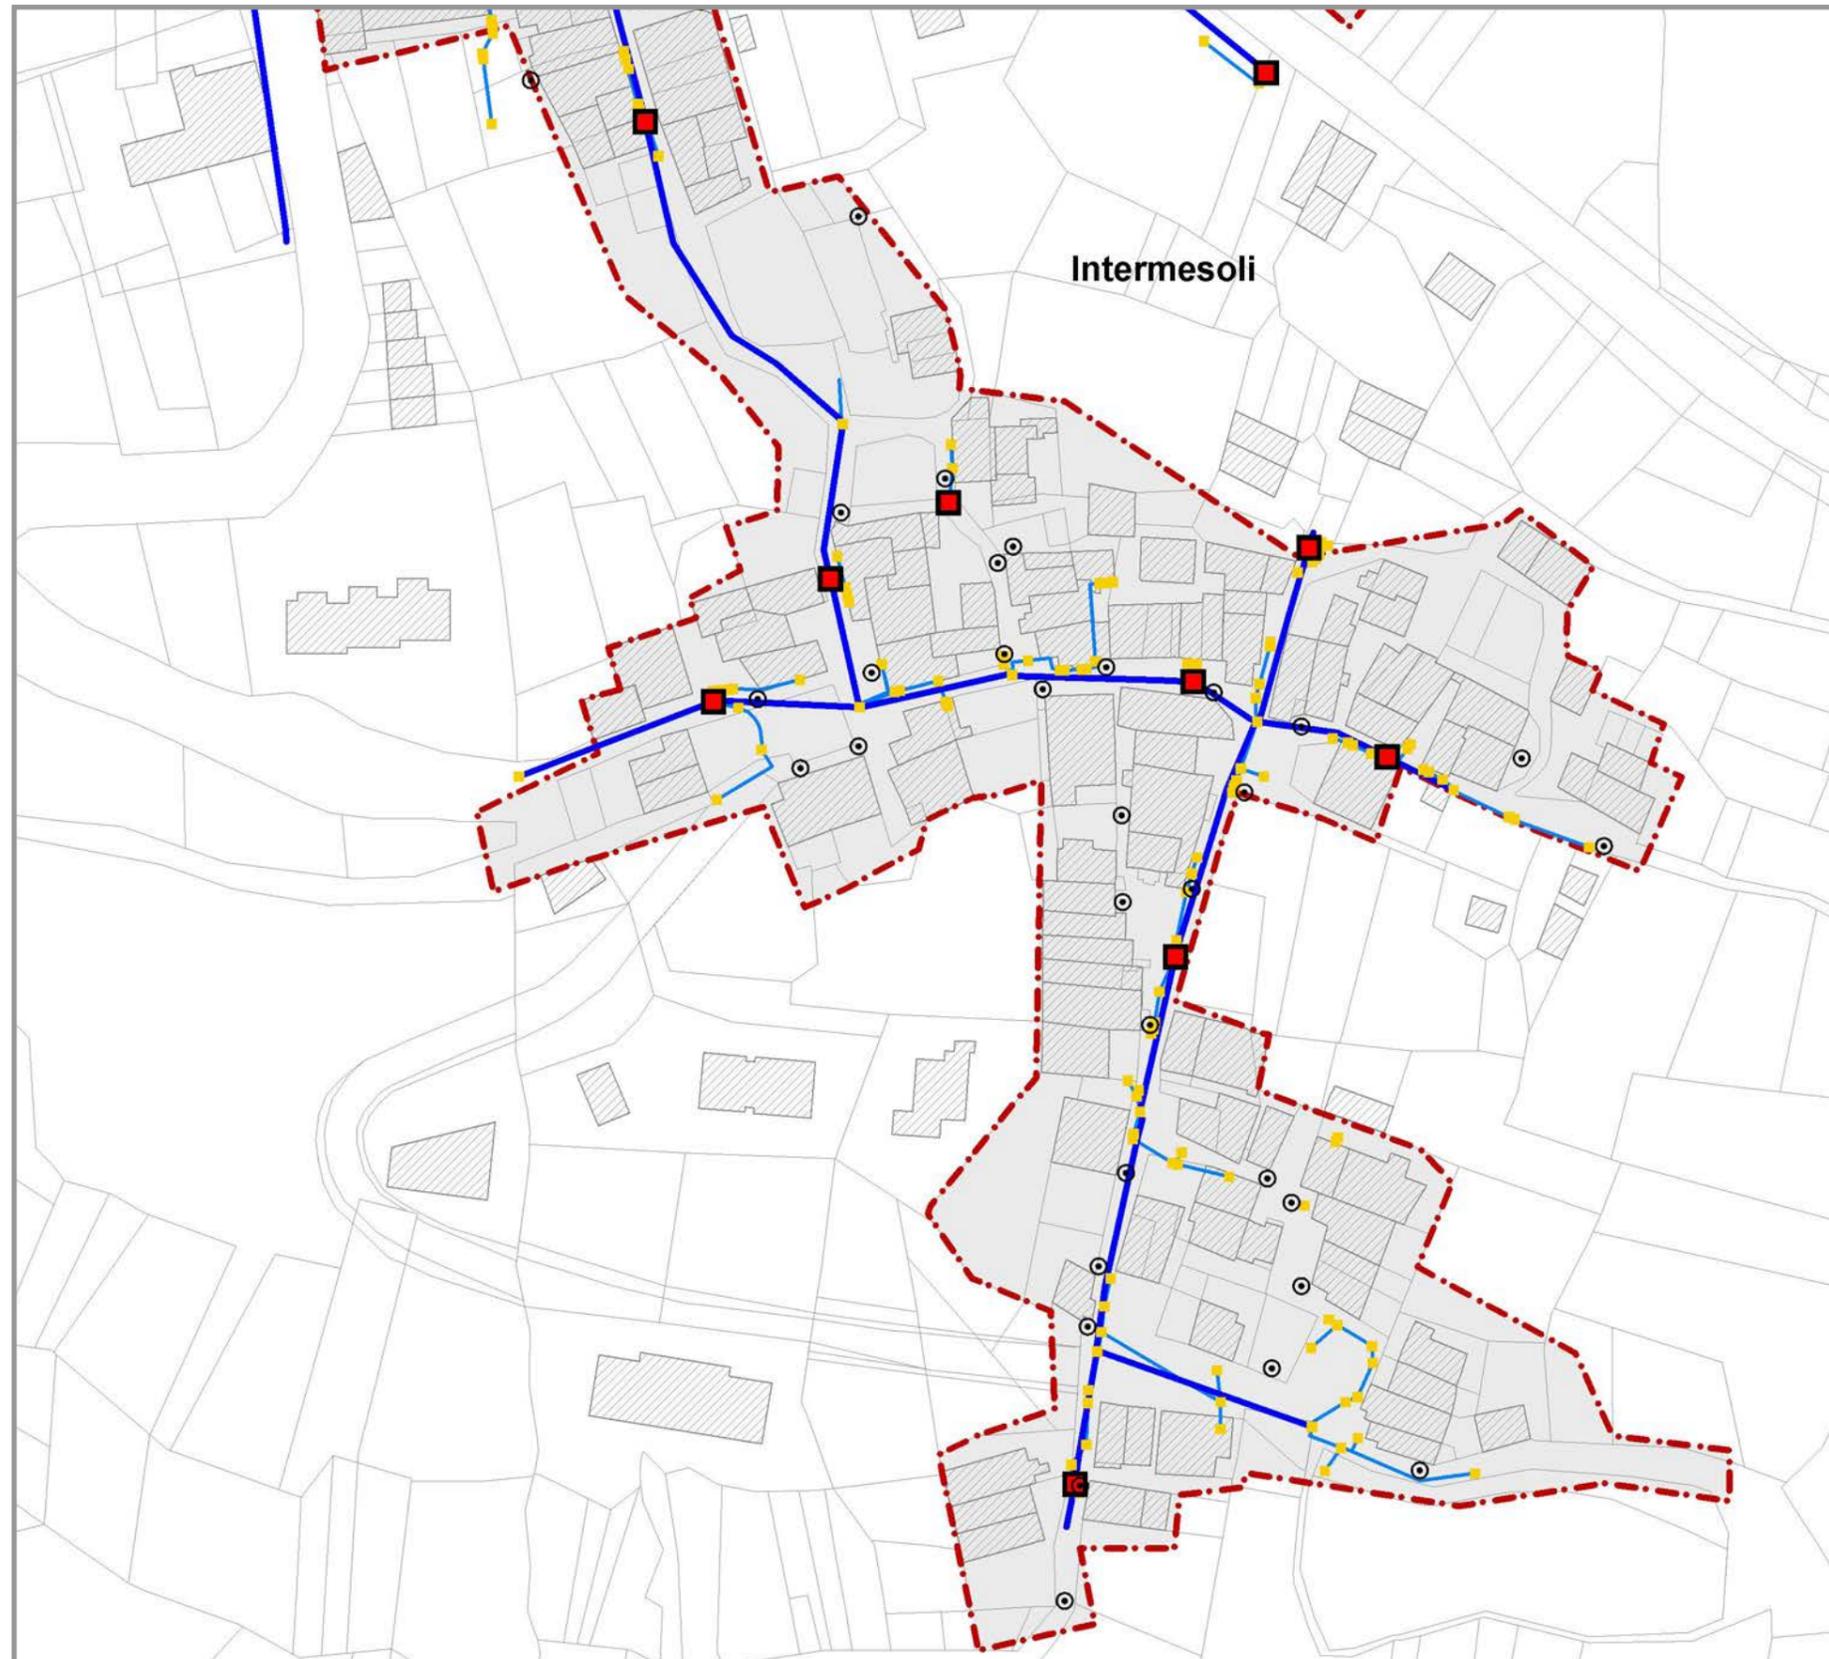
Danno sottoservizi
INTERMESOLI SUD

Modalità operative L'elaborato verifica lo sviluppo dell'acquedotto e della rete di illuminazione pubblica, identificando puntualmente i pozzetti di derivazione e allacciamento. È inoltre individuata la rete di illuminazione pubblica. L'indagine, condotta mediante sopralluoghi in sito, è finalizzata alla stima dei potenziali danni ai sottoservizi.

Sintesi A Intermesoli non si rilevano ingenti danni ai sottoservizi, causati dal sisma. Da una verifica dello stato di fatto si stimano dei costi minimi per il ripristino della funzionalità completa dei sottoservizi.
